## 铸造高锰钢平衡块断裂机理及改善分析

**摘 要:**从组织、成分、硬度及断口形貌研究了铸造高锰钢平衡块断裂失效原因和机理,并对高锰钢平衡块质量提高的方向进行了探讨。结果表明,开裂平衡块材料的化学成分和表面硬度正常,心部硬度异常偏大且金相组织粗大,失效形式为韧性和脆性混合断裂机制,且断口处存在明显组织疏松和富锰组织偏析。降低冷却速度和有害氧化物含量,平衡块无铆接开裂现象。

# Analysis of Fracture Mechanism and Improvement of Cast High-manganese Steel Balance

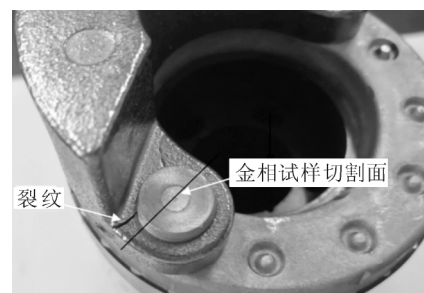
空调旋转式压缩机工作过程中,需要在电机转子两端安装平衡块,来维持压缩机运转的动平衡。无磁高锰钢材料满足压缩机平衡块力学性能和电磁特性要求,并且成本相对较低,所以成为行业内普遍选用的材料<sup>[3]</sup>。在某批次电机转子生产过程中,铸造高锰钢平衡块在铆接后出现批量不良断裂,如图1所示。本文对平衡块的化学成分、硬度、显微组织和断口形貌进行分析,确认平衡块的断裂原因和机理,分析了改善措施和初步效果验证,以期对铸

图1 断裂平衡块

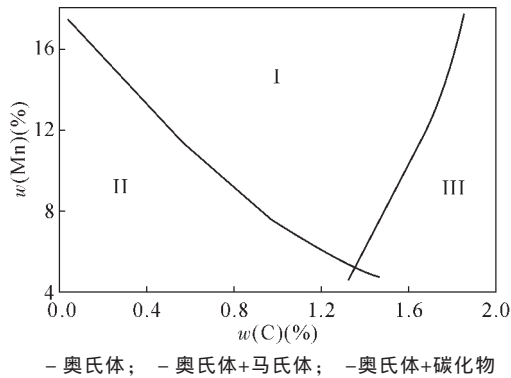
根据化学成分检测结果,开裂平衡块材料的合金元素含量均符合材料标准,属于 Mn14 钢。图 2 为 Mn、C 含量对高锰钢组织的影响,可以看出,实测材料 Mn、C 含量满足 I 区成分要求,为单一的奥氏体组织。当 C 含量降低进入 II 区,可能会出现马氏体组织,会使钢种韧性下降而变脆。当 C 含量升高进入 III 区时,固溶处理后的铸态碳化物不能全部消除,会使钢种变脆<sup>[4]</sup>。

图 2 Mn、C 含量对高锰钢组织的影响

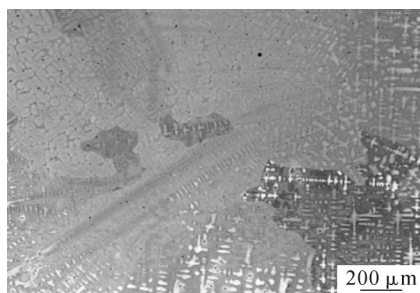
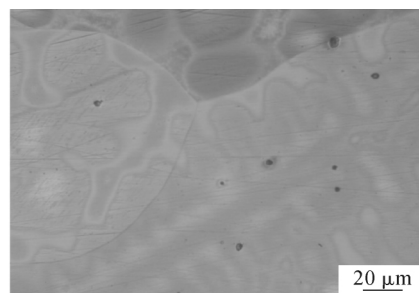
从金相组织可以看出,材料组织均为奥氏体,组织中存在明显的柱状树枝晶,材料组织粗大,对比奥氏体晶粒度评级标准,其晶粒度等级约为 0~1 级。从平衡块结构上分析,铆接孔位置属于深孔薄壁,铸造过程中冷却速度相对较快,而且高锰钢的导热系数小,铸件在冷却或加热过程中铸件的不同部位之间的冷却速度相差较大。因此,高锰钢组织容易形成粗晶粒及树枝晶<sup>[5]</sup>。

图 3 不同放大倍数金相组织形貌

(1)降低铸造冷却速度 浇铸后采用盖桶保温,使浇铸后的钢液缓慢冷却,改善骤冷产生的疏松及冷隔裂纹,禁止采用二次浇铸或冲水强冷。

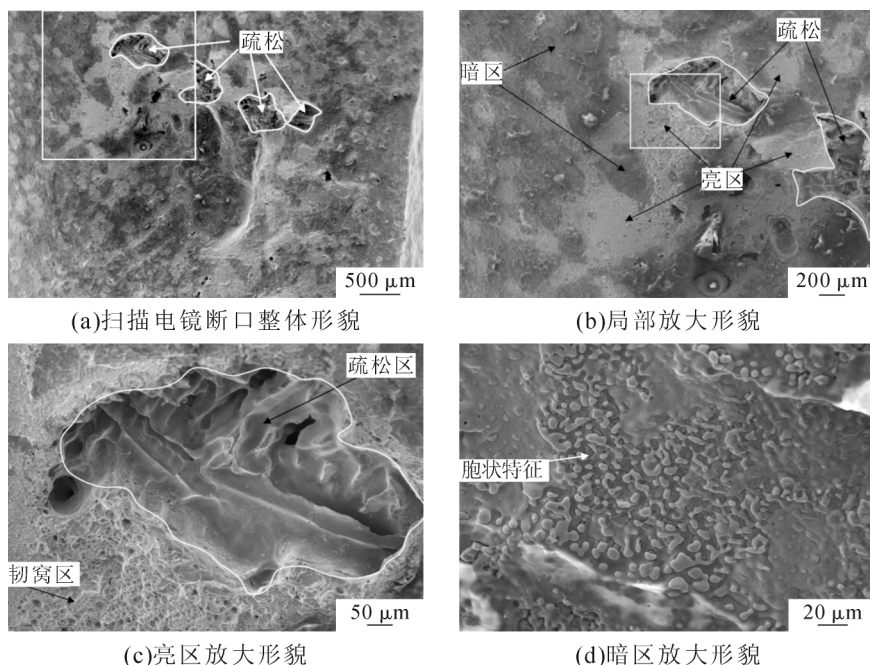
图 4 为断口 SEM 微观形貌,可以看出,断口的中心区域存在明显的疏松区,并且疏松区域的尺寸超过了 0.5 mm,如图 4(a)所示。高锰钢体收缩较大,补缩不够很容易造成疏松缩孔缺陷<sup>[6]</sup>。此外,从图 4(b)中可以看出,断口上存在亮区和暗区,其中亮区呈孤岛状,而暗区则相对比较连续,断口上亮区主要为韧窝,如图 4(c)所示,属于正常的韧性断裂断口,

图4 断口的扫描电镜图像

是在铆接受力过程中正常组织拉伸产生的断口形貌;暗区则存在胞状特征,属于铸造微裂纹特征,是在铸造的冷却过程中形成的。断口上暗区所占的面积越大,材料的脆性倾向也越大。平衡块在受外力作用下,首先在疏松区域产生应力集中,当应力超过材料极限,裂纹开始扩展,微裂纹经过亮区时扩展受阻,消耗大量塑性变形功而形成韧窝,扩展至暗区即脆性区域则快速撕裂,形成图4(d)所示的胞状结构。

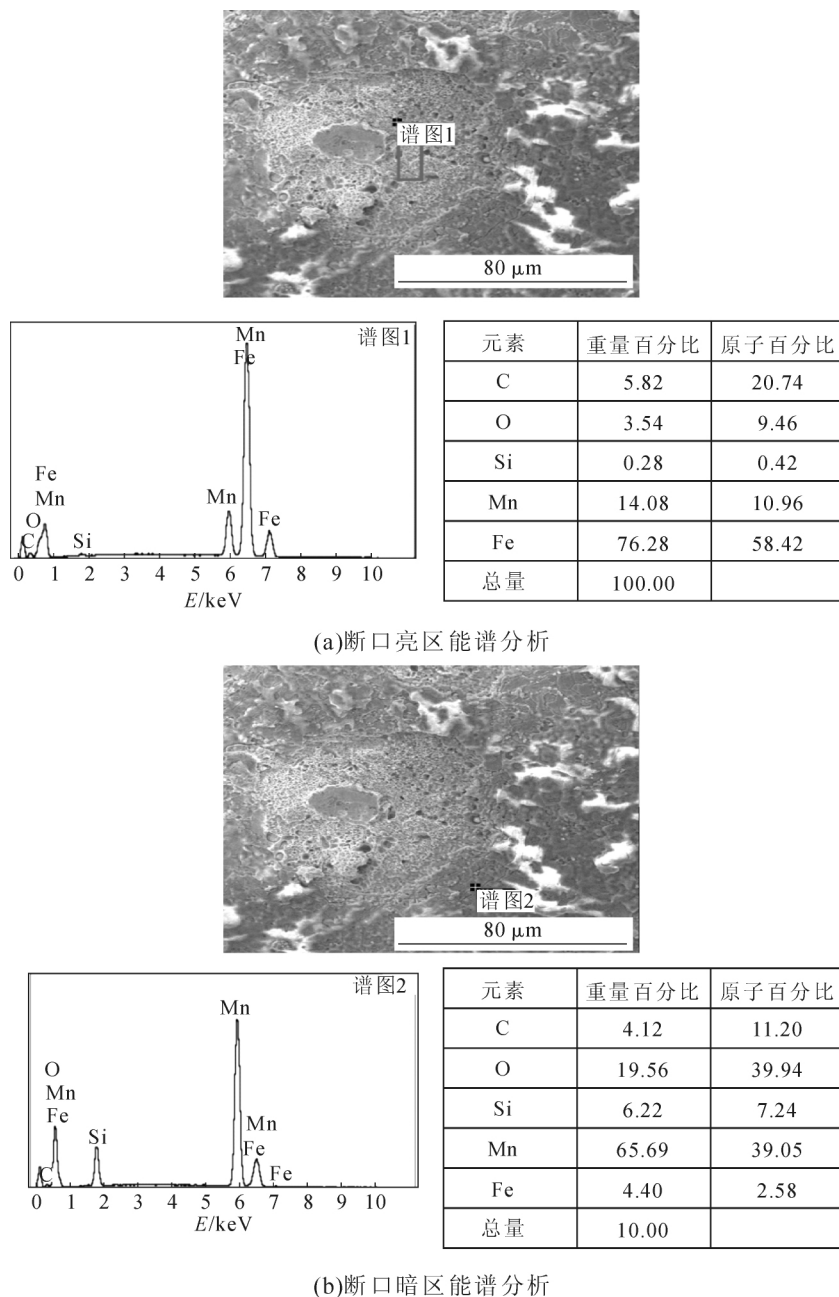
图5为亮区和暗区的EDS能谱分析结果,由能谱图可以看出,平衡块断口中亮区成分与平衡块材料正常成分基本相符,属于正常组织,而暗区中锰元素含量明显较高,而且氧元素含量也高。能谱亮区和暗区的成分差异表明断口上暗区属于富锰偏析区,即硬度异常高的区域。此外,暗区的氧元素含量也比亮区高,表明暗区可能在退火热处理中受到氧化,或者是铸造过程中脱氧不充分,导致活跃元素Mn与O发生反应,生成MnO或者其他氧化夹杂物。由于高锰钢钢液非常容易氧化,形成大量的MnO夹杂<sup>[7]</sup>,一般偏聚于晶界上,会导致高锰钢铸件热裂,韧性降低。即使没有产生热裂,偏聚在晶界的夹杂也会降低性能,可能成为裂纹起源。

图5 断口能谱分析

(2)降低有害氧化物产生 增加Si脱氧剂元素的添加量,并采用一次脱氧作业改为两次脱氧作业,使Si元素均匀溶解在钢液中,降低钢液中氧含量,进一步降低MnO等有害氧化物的产生。
