# 单晶高温合金中条纹晶缺陷形成原因研究

**摘 要:**采用 1 种第 3 代单晶高温合金 WZ30 的返回料合金锭浇注了单晶试棒, 发现铸件表面产生严重的条纹晶缺陷。检查结果显示, 条纹晶均起源于为丝状或絮状的氧化物夹杂。经过能谱分析, 发现该氧化物主要由氧元素和铝元素组成, 为氧化铝夹杂。对浇注所用的母合金锭进行了取样分析, 结果发现了相同成分和形貌的夹杂物, 表明本实验铸件表面的条纹晶是由母合金中氧化铝夹杂引起。这些氧化夹杂在熔化时成为液态浮渣, 浇注时以絮状形态随金属液进入模壳型腔, 依附在模壳内壁上。在定向凝固过程中, 这些夹杂嵌入生长的枝晶干, 使其强度大幅降低, 在各种应力作用下发生断裂和偏转而成为条纹晶晶粒。

## Study on the Formation of Sliver Crystal Defect in Single Crystal Superalloy

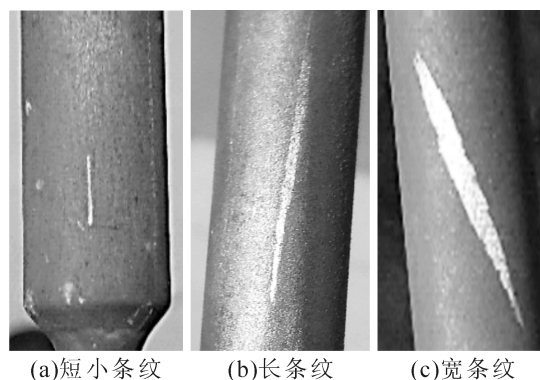
图1 试棒表面出现的几例典型条纹晶缺陷

致,此前采用新料浇注的铸件中出现条纹晶的机率要小得多。图1为几例铸件表面条纹晶的典型照片。图1(a)中的条纹晶比较短小,属于轻微的表面晶粒缺陷。相比之下,图1(b)中的条纹晶比较长。而图1(c)中的条纹晶则较宽,而且与试棒的轴向有较大的角度偏差,其原因在于此试棒基体枝晶就已经向同方向偏斜。总之,条纹晶作为铸件表面细直的条状晶粒缺陷,具有明显的起点和终点,其晶粒走向与铸件基体的枝晶生长方向基本一致,角度偏差较小。条纹晶一般宽度很小,从不到一毫米到几毫米,长度则在十到几十毫米,但有时会贯穿整个铸件。

(a)短小条纹 (b)长条纹 (c)宽条纹

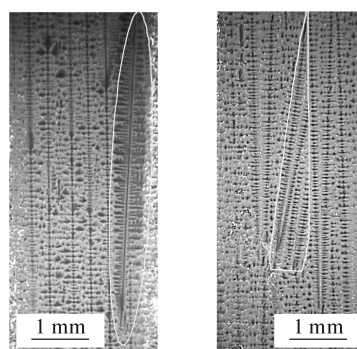
图2 试棒表层的条纹晶组织

采用线切割机切取了多个带有条纹晶缺陷的试棒样品,沿纵截面方向对样品表面进行打磨、抛光及腐蚀,采用体视显微镜对试棒表层下条纹晶的宏观形貌进行了观察分析。图2(a)所示为一条窄而长的条纹晶晶粒(图中用椭圆圈出),实际上只由1个柱状枝晶组成。此柱状枝晶从某一起点开始,与基体的枝晶束发生分离,但角度偏离很小,基本还是沿垂直方向向上生长,因而生长距离较长。图2(b)中所示的条纹晶晶粒则由多个柱状枝晶组成(图中用多边形圈出),也是在一个明显的起点与基体枝晶束发生分离。但由于角度偏离较大(十几度),生长方向偏离

(a)1个柱状枝晶 (b)多个柱状枝晶

了垂直方向也就是温度梯度方向,因而生长距离不长,很快就被周围生长条件更好的基体枝晶所淘汰。

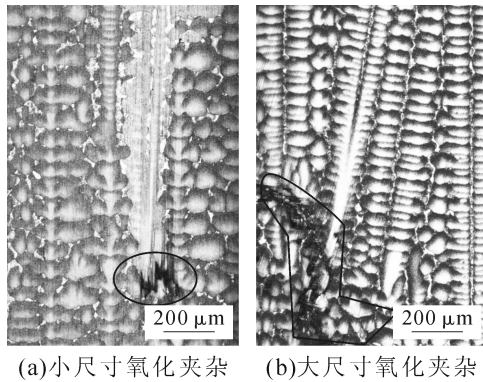
图3 图2中两个条纹晶起源处的氧化夹杂  
Fig.3 Oxide inclusions at the origin of two fringe crystals in Fig. 2

从图3(a)可以看到,在条纹晶下端,存在一团较小的夹杂物(图中用椭圆圈出),将一个枝晶截断,成为该条纹晶的起源。被截断的枝晶会继续生长,形成窄而长的条纹晶晶粒。有的条纹晶在生长过程中会发展出新的枝晶干,造成晶粒的粗化,如图1(c),但绝大部分的条纹晶都是从一个枝晶的断裂开始。

在图3(b)所示条纹晶的下端,发现了尺寸较大

的不规则絮状夹杂(图中用多边形圈出),将基体中相邻的几个枝晶同时截断,被截断的枝晶发生了明显的偏斜,生成粗大的条纹晶粒。这种多个枝晶同时断裂和偏转的情况很少见到,只有在夹杂尺寸特别大时才会出现。

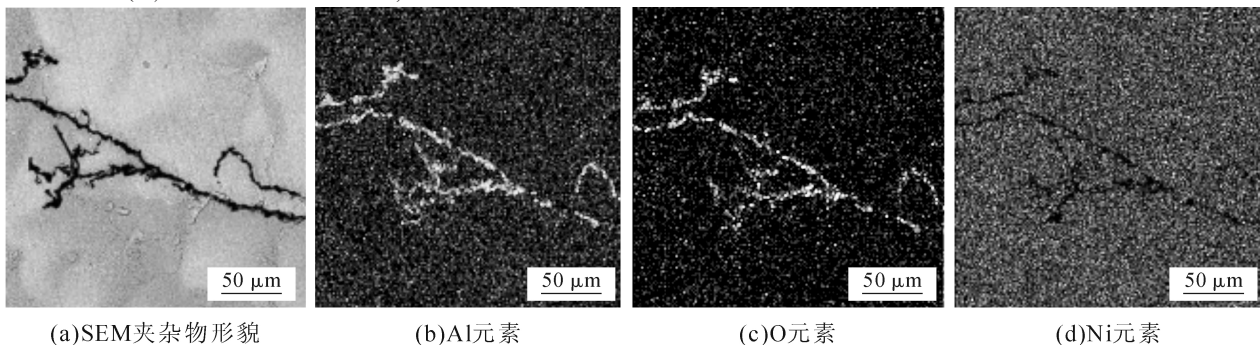
采用 SEM-EDS 对单晶试棒样品表面条纹晶起源处的夹杂进行了微观形貌观察及成分面扫描。图4(a)所示为图3(a)中的条纹晶起源处夹杂的 SEM 图,从图中可以看到,该夹杂物在样品纵截面上被截成不规则弯曲的线条形貌,而它在立体空间中应为薄膜形态。只有一定面积的薄膜状而不是细丝状的夹杂物才能将生长的柱状树枝晶拦腰截断,并使其改变生长方向。

EDS 面扫描分析结果显示,夹杂物中 Al 和 O 元素明显富集(图4b和4c),而主元素 Ni(图4d)和其它合金元素严重贫化,表明该夹杂物主要为氧化铝夹杂。

图4 图3a中条纹晶缺陷起源处的夹杂物形貌  
Fig.4 The morphology of inclusions at the origin of sliver crystal defects in Fig. 3a

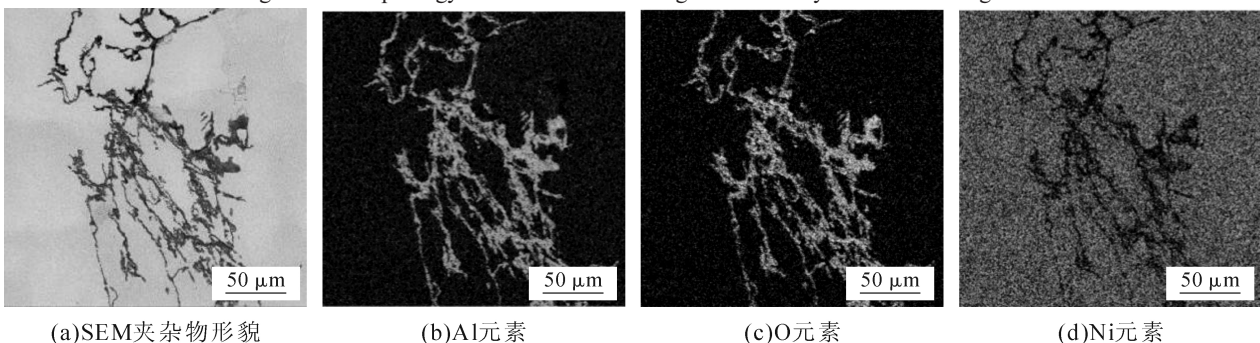
图5(a)所示为图3(b)中条纹晶起源处夹杂物的 SEM 微观形貌图。从该纵截面图中可以看到,夹杂物为大团的丝絮状,而它在立体空间中应为多个薄膜组成花瓣形态。这种总面积很大的夹杂物,能将若干个柱状枝晶同时截断,形成粗大的条纹晶晶粒。EDS 的检测结果显示与图4相同,显示该夹杂物主要为氧化铝夹杂,主要由 Al 和 O 元素组成(图5b和5c),没有检测到基体元素 Ni(图4d)和其它合金元素。

图5 图3b中条纹晶缺陷起源处的夹杂物形貌  
Fig.5 The morphology of inclusions at the origin of sliver crystal defects in Fig. 3b

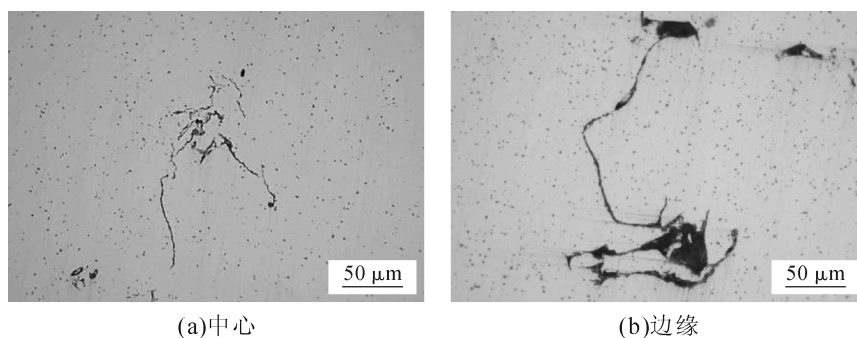
图 6 母合金锭夹杂物的金相照片

在所采用合金锭的中心和边缘部位分别切取了样品, 经金相观察, 在每个样品中均发现了多处夹杂。合金锭中心夹杂的数量相对较少, 典型形态为较细的丝絮状, 如图 6(a)。图 6(b)为合金锭边缘部位样品中夹杂的典型形态, 可见边缘部位夹杂比较粗大。在合金锭的浇注过程中, 浇入的合金液受到金属模的激冷, 外表面区域快速凝固, 金属液中的

氧化夹杂被就地固定。而合金锭的中心部位冷却很慢, 能在较长时间内保持液体状态, 部分氧化夹杂能够上浮到铸锭的顶部而使金属液得到一定程度净化, 所以在合金锭中心没有观察到粗大的氧化夹杂。

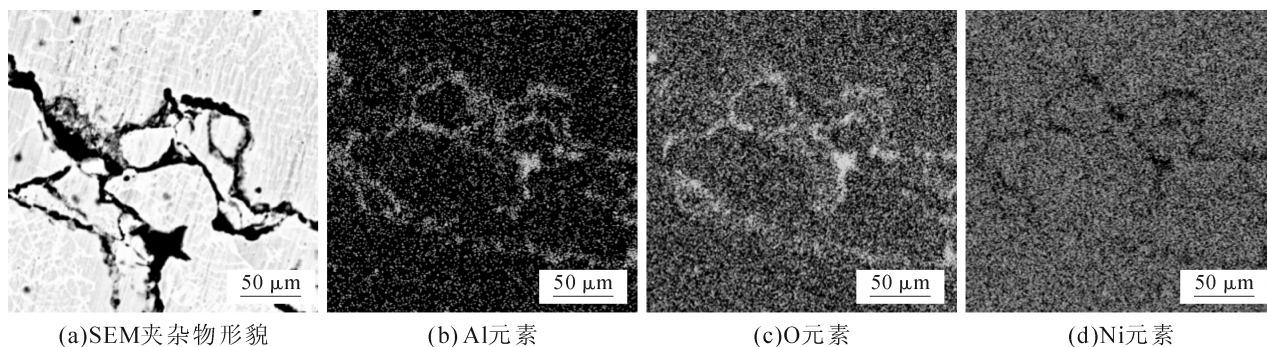
图 7 母合金锭中夹杂物及成分分布

为确定母合金样品中的夹杂物是否也为氧化铝夹杂, 采用 EDS 进行了成分分析。图 7 所示为合金锭中某一夹杂物的局部放大(图 7a)和 EDS 成分面扫描图(图 7b-7d)。结果发现, 该夹杂物主要由 O 和 Al 元素组成, 没有 Ni(图 7d)和其它元素出现。由此可见, 母合金中的夹杂物与试棒表面条纹晶起源处的氧化物夹杂不仅形态相似, 组成元素也一致, 都是氧化铝夹杂。

综上所述, 本实验中单晶试棒表面形成的大量条纹晶缺陷为来源于母合金锭中的氧化铝夹杂引起。坩埚中的母合金被感应熔化后, 铸锭中的氧化夹杂也熔化成液态, 作为浮渣漂浮在合金溶液表面。坩埚在倾转浇注时, 浮渣随着合金溶液一起注入模壳的浇口杯, 然后流入模壳型腔中。虽然在浇口杯底部预置了陶瓷过滤网, 但这对于液态的浮渣夹杂基本起不到阻挡作用。在激烈的流动过程中, 这些液态夹杂从成片的浮渣形态被搅碎成絮膜状, 在进入型腔后大多附着在模壳内壁上。
