# 铸铁缸体水套芯撑熔合不良问题分析及研究

**摘要:**针对某发动机铸铁缸体水套外壁芯撑熔合不良导致缸体漏水问题, 分析了芯撑熔合不良的原因, 提出了改善芯撑熔合效果的优化方案, 经过试验验证, 芯撑熔合效果与芯撑窝座的结构大小、浇注时的铁液温度和浇注时间有直接关系。通过控制浇注温度和时间, 优化芯撑窝座的结构, 保证了缸体水套芯撑和铁液的充分熔合, 彻底解决了某发动机缸体水套因芯撑熔合不良导致的漏水问题, 提高了发动机的可靠性及品质。

## Analysis and Study on the Poor Fusion of Water Jacket Core Chaplet in Cast Iron Cylinder Block

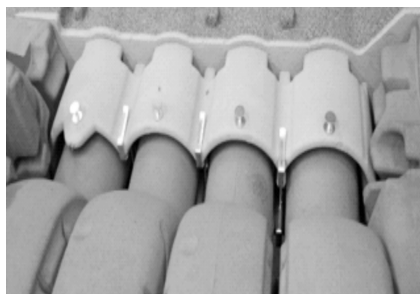
某发动机气缸体为 3 mm 薄壁铸件, 缸体材料为 HT250, 根据缸体的结构特征及可靠性要求, 采用卧浇工艺铸造, 其砂芯由主体芯、水套芯、油道芯及前后端芯头组装而成。由于缸体设计考虑到降本需求, 水套外壁无出砂孔结构以避免碗形塞的使用, 对应的水套砂芯外壁与型砂之间无支撑点。考虑到浇注过程中的水套芯受高温铁液的冲击变形, 在水套砂芯外壁采用 8 个工艺芯撑来支撑水套砂芯 (图 1), 进气侧和排气侧各 4 个, 同时在进、排气外模设置凸起平台, 通过 HWS 造型线造型后的型砂对应处形成芯撑窝座, 见图 2。

图1 芯撑安装位置  
Fig.1 Position of core chaplet

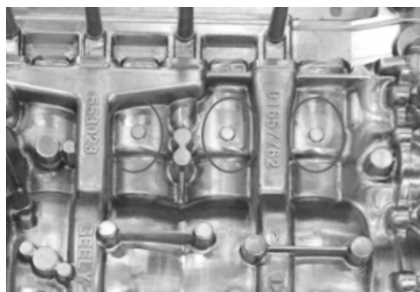
图2 模板上用于在铸型中形成凹坑以定位芯撑的凸台  
Fig.2 Small bosses on the pattern plate to form pits in mold to position chaplet

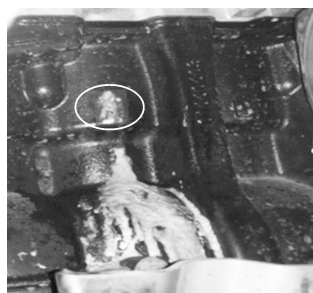
起漏水问题,漏水位置均为水套外壁芯撑处,见图3。通过对缸体芯撑处解剖发现芯撑周围存在熔合不良的情况,见图4。

图3 漏水位置  
Fig.3 Location of water leaking

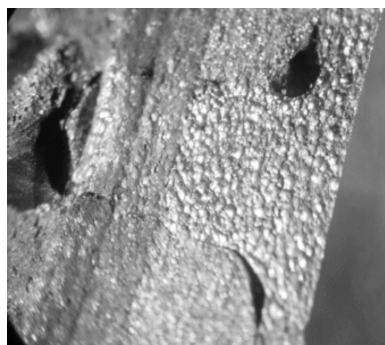
图4 芯撑熔合不良情况  
Fig.4 Poor chaplet fusion

针对芯撑熔合不良问题,更换“王”字结构的防漏芯撑进行熔合效果验证<sup>[2]</sup>,断面熔合不良问题依然存在,初步分析熔合不良可能与铁液到达芯撑处的温度不足有关。

流到芯撑处时温度会影响芯撑的熔合效果<sup>[3]</sup>,同时芯撑窝座结构起到铁液驻留保温的作用,窝座的大小也直接影响着铁液与芯撑的熔合。该缸体浇注工艺要求浇注温度为1410~1420℃,浇注时间要求12~14s,由于生产过程浇注温度和时间的监控不足,实际浇注过程中可能会存在浇注温度存在低于工艺要求温度,浇注时间超过工艺要求时间的情况,浇注温度和时间的变化对铁液与芯撑的熔合也存在一定的影响,从而导致部分铸件出现熔合不良的情况。

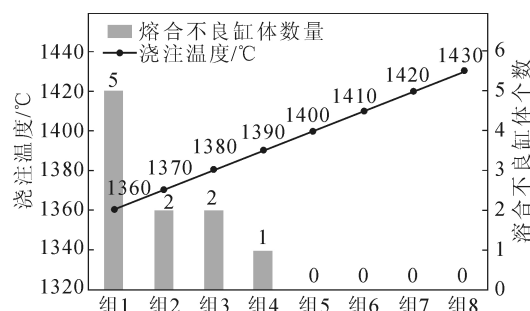
为验证浇注温度对芯撑熔合的影响,试验选取8组不同的浇注温度在工艺规定的浇注时间(12~14s)下进行浇注验证,每组温度条件浇注10件缸体,完成后检查芯撑熔合情况,试验表明当温度低于1390℃时芯撑开始出现熔合不良的情况,随着温度降低熔合效果变差,试验结果见图5。

图5 正常浇注时间下不同浇注温度与熔合效果  
Fig.5 Fusion effect of chaplet at different pouring temperature under normal pouring time

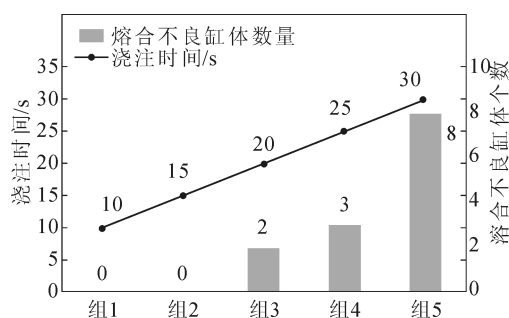
为验证浇注时间对芯撑熔合的影响,试验进一步选取5组不同的浇注时间在工艺规定的浇注温度(1410~1420℃)下进行浇注验证,试验表明当浇注时间超过20s时芯撑开始出现熔合不良的情况,随着浇注时间延长,熔合效果变差,试验结果见图6。

图6 正常浇注时间下不同浇注温度与熔合效果  
Fig.6 Fusion effect of chaplet at different pouring temperature under normal pouring time

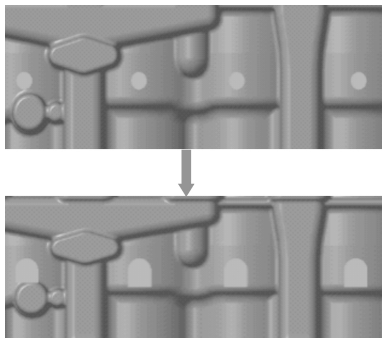
图 7 芯撑窝座结构加大前后结构示意图

Fig.7 Previous and enlarged fixing positions (small pits) for chaplets on the pattern plate

为验证芯撑窝座结构对芯撑熔合的影响,对芯撑窝座进行设计优化,将窝座深度由 1 mm 改为 2 mm,同时将窝座的面积加大,并进行熔合效果验证,解剖后熔合效果良好,优化前后结构见图 7。

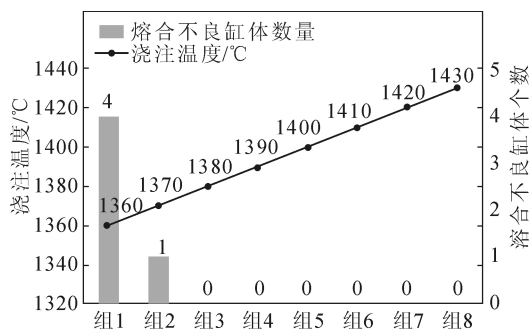
芯撑窝座加大后重新选取 8 组不同的浇注温度在相同的浇注时间(12~14 s)下进行浇注验证,每种温度条件浇注 10 件缸体,检查芯撑熔合情况,试验表明芯撑窝座加大后当浇注温度低于 1 370 °C 时芯撑才开始出现熔合不良的情况,试验结果见图 8。

图 8 芯撑窝座加大后不同浇注温度与熔合效果

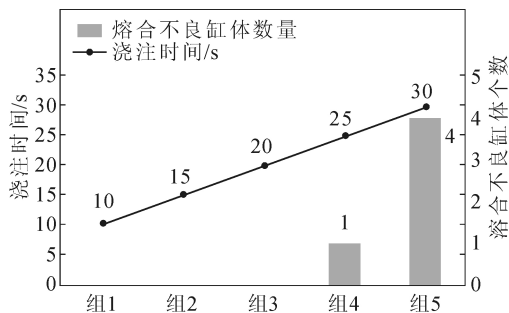
芯撑窝座加大后重新选取 5 组不同的浇注时间在相同的浇注温度(1 410~1 420 °C)下进行浇注验证,检查芯撑熔合情况,试验表明芯撑窝座加大后当浇注时间超过 25 s 后芯撑才开始出现熔合不良的情况,试验结果见图 9。

图 9 芯撑窝座加大后不同浇注时间与熔合效果

以上试验表明缸体水套外壁芯撑熔合效果与铁液的温度和浇注时间相关,当浇注温度过低或浇注时间过长时会发生熔合不良问题,而芯撑窝座加大能有效改善芯撑的熔合效果,降低了熔合不良发生的浇注温度,延长了浇注时间。
