# 中薄板坯连铸机板间漏钢的原因分析及控制措施

**摘 要:**对中薄板坯连铸机板间漏钢的原因进行了分析。结果表明,造成板间漏钢的主要原因是水口面氧化。通过优化水口面材质、提高水口面精度、改进水口烘烤工艺,确保上下水口对中、氩气压力在 0.01 MPa 以上,提高快换机构液压缸速度、保证快换机构的精度和冷却效果,规范快换浸入式水口操作等措施,可以使中薄板坯连铸机无板间漏钢。

## Cause Analysis and Control Measures of Steel Leakage in Medium-thin Slab Caster

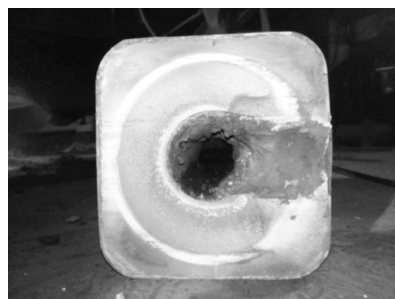
唐钢中薄板坯连铸机发生板间漏钢的主要原因是快换浸入式水口发生水口面氧化,使用 6.5 h 后可见水口面发生明显氧化、侵蚀,这是由于板间夹钢,上下水口不对中以及快换浸入式水口操作不当等原因造成的。钢液沿着上水口与浸入式水口板面间缝隙不断渗入、侵蚀,当侵蚀至水口面外沿时,发生板间漏钢事故,如图 1 所示。

图 1 使用 6.5 h 后的浸入式水口板面

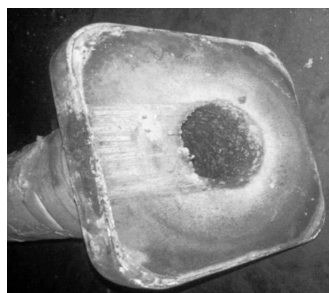
(a)轻微刮蹭

对水口快换操作进行了优化。首先,快换浸入式水口时,关闭塞棒后,待结晶器液面下降,再进行打水口操作。其次,根据生产实践归纳总结了通过水口面预判板间漏钢的方法,即要求每次换水口后,操作工对浸入式水口快换面进行检查,如图2(a)所示,若水口面有明显刮蹭痕迹,但刮蹭深度不超过3 mm,不做特殊处理;如图2(b)所示,如换下水口有冷钢堵塞,侵蚀严重,有轻微掉块现象,浸入式水口快换面存在板间漏钢风险,浇钢工密切关注水口快换面下方部位及板间结合部位,发现穿钢,立即停浇;如图2(c)所示,如换下水口侵蚀严重,存在大面积掉料情况,为避免板间漏钢事故发生,不再更换浸入式水口,新换的浸入式水口到寿命后执行停浇操作,同时浇钢工密切关注水口快换面下方部位及板间结合部位,有穿钢迹象立即停浇。第三,制定了发生板间漏钢的应急操作,若快换浸入式水口过程中发生板间漏钢,但没造成铸机停浇,操作工要检查滑道,如有冷钢不再更换浸入式水口,水口到寿命后立即组织停浇。若快换浸入式水口过程中发生板间漏钢,且穿出的钢流无法控制,立即采取关塞棒,打盲板,将中包车开至事故位上方,以避免事故扩大化。

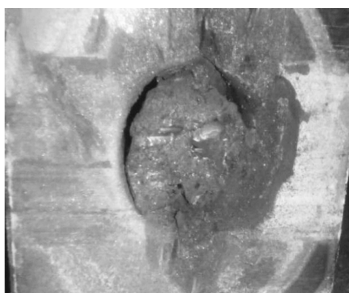
(b)轻微破损

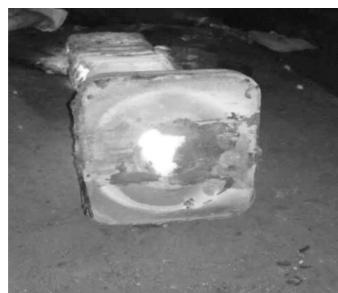
(c)严重破损
