阀座激光熔覆层开裂原因分析

Cracking Cause Analysis of Valve Seat Laser Clad Layer

某井在储层改造作业后检修发现阀座熔覆层存在裂纹。该阀座规格为:KQ 78/65-105 MPa(EE)。2019年11月20日供井,2020年1月20日拆卸,进行了加沙压裂作业,但压力未超过72 MPa,回收后

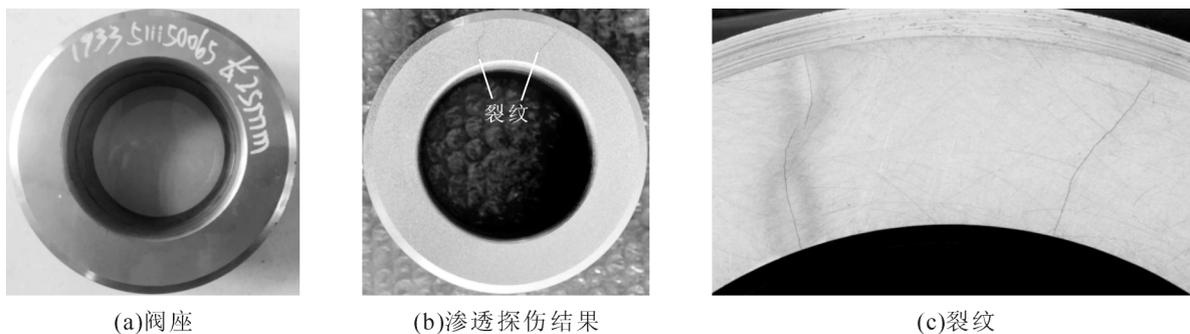
图1 阀座与渗透探伤结果
Fig.1 The Valve seat and the results of penetrant test

图1为阀座的宏观形貌与渗透探伤结果。可以看出,阀座熔覆层存在2条径向裂纹,裂纹均由通孔扩展至外侧倒角部位。

宏观分析表明,阀座端面存在 2 条裂纹,裂纹均由通孔扩展至外侧倒角部位。裂纹位于熔覆层内,未扩展至阀座基体。硬度分析表明,熔覆层硬度远高于基体和热影响区,最高可达 555.9 HV。金相分析表明,阀座基体组织为马氏体+残余奥氏体,熔覆层组织为柱状晶。微观分析表明,熔覆层厚度为 2.37 mm;熔覆层与基体熔合较好,无气孔缺陷;熔覆层的组织为柱状晶,裂纹沿柱状晶扩展,断口微观形貌为解理特征,属于脆性断裂。解理面为长条形,正好与柱状晶的形态相对应。显然,熔覆层的开裂与

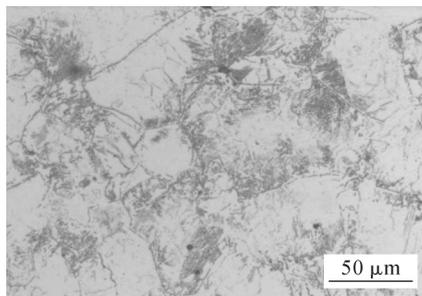
图2 阀座基体的金相组织
Fig.2 Microstructure of valve seat body

在阀座基体上取样, 金相显微镜下观察其金相组织, 为马氏体+残余奥氏体, 形貌见图 2。

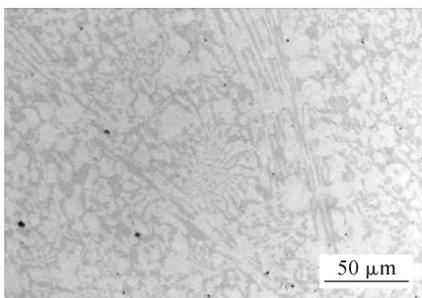
图3 熔覆层的金相组织
Fig.3 The microstructure of the cladding layer

在该阀板熔覆层上取样, 金相显微镜下观察其金相组织如图 3 所示。其中的白色相为奥氏体, 灰色为弥散相, 黑色为析出的硬质相。对各相进行显微硬度测试, 测试结果见表 2, 测试位置见图 4。

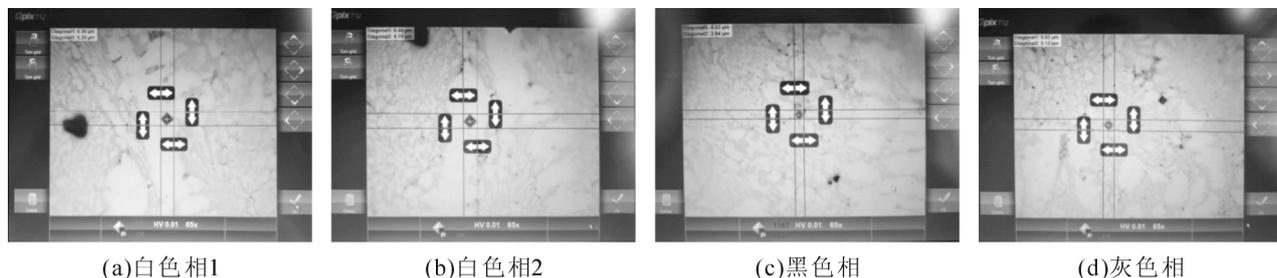
图4 不同物相显微硬度测试结果
Fig.4 Micro-hardness test result of different phases

位置	显微硬度(HV _{0.01})
白色相 1	470
白色相 2	426
黑色相	1 167
灰色相	720

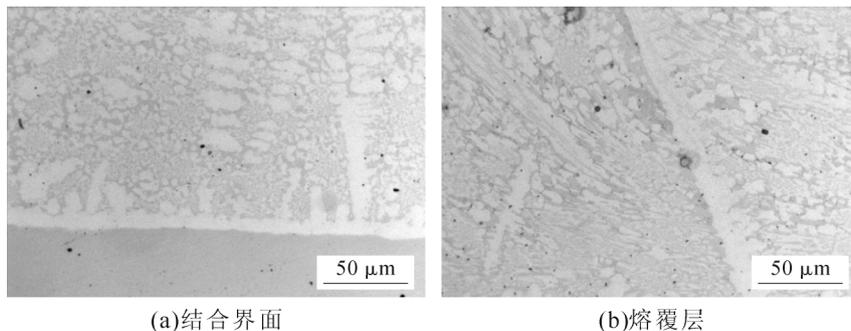
图 5 熔覆层结合界面处的微观组织

在熔覆层结合面部位取样, 金相显微镜下观察其形貌, 发现熔覆层与基体熔合较好, 无气孔缺陷, 熔覆层的组织为柱状晶, 形貌见图 5。

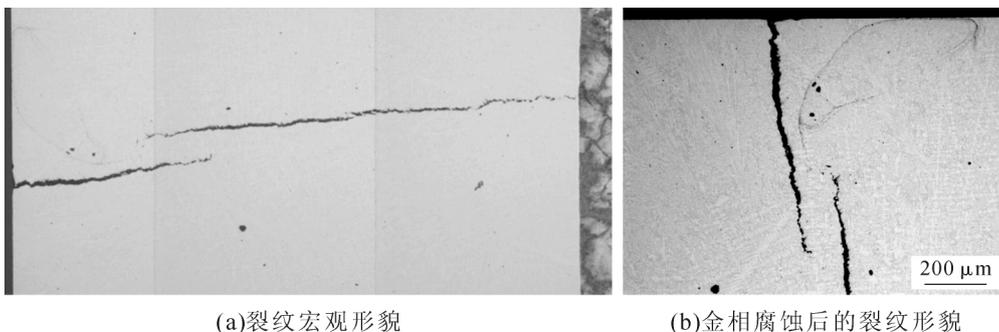
图 6 熔覆层裂纹形貌

在裂纹部位取样, 金相显微镜下观察裂纹形貌, 并将裂纹进行拼接, 如图 6 所示。可以看出, 该部位两条裂纹未在同一截面内扩展, 一条裂纹在外壁处间隙最宽, 推测该裂纹起源于外壁; 另一条裂纹中部间隙较宽, 推测该裂纹起源于熔覆层中心; 经测量, 熔覆层厚度为 2.37 mm。金相腐蚀后, 发现熔覆层裂纹沿柱状晶扩展。

(1) 阀座熔覆层与基材熔合较好，未发现气孔缺陷；而且熔覆层表面的裂纹间隙最大，结合界面的裂纹间隙较小，推知该熔覆层开裂起源于外表面，由外向内扩展。

(2) 熔覆层柱状晶组织是其开裂的主要因素。金相分析表明，裂纹沿柱状晶扩展；断口的微观形貌为解理特征，解理面为长条形，与柱状晶的方向、形态一致。因此推测柱状晶组织是该阀座熔覆层开裂的主要原因。柱晶间界是杂质、气泡、缩孔较富集的区域，为脆弱结合面，在服役过程中，这些脆弱结合

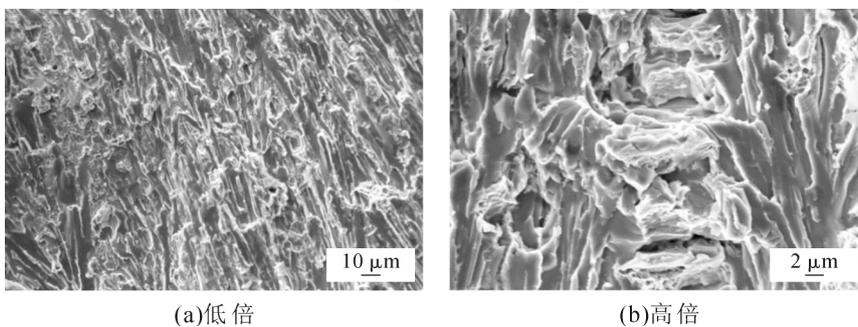
图 7 断口形貌

图 7 为裂纹打开后的断口形貌。可以看出, 阀座熔覆层的断口微观形貌为解理特征, 属脆性断裂; 解理面为长条形, 结合上述金相组织, 发现这些长条形解理面正好与柱状晶的形态相对应。

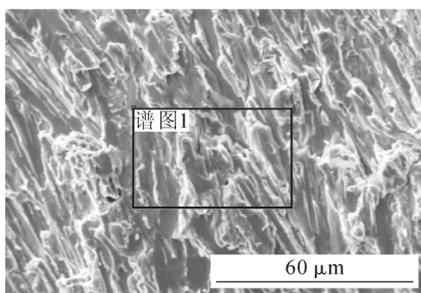
图 8 熔覆层能谱分析位置

对熔覆层断口进行能谱分析, 分析位置见图 8, 结果见表 3。由结果可知, 熔覆层主要含有 Cr、Co、C、W、Fe 等元素。

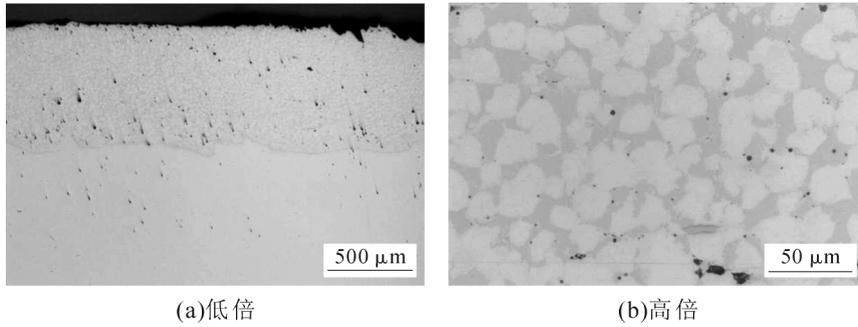
些未开裂阀座的熔覆层较薄,且全为等轴晶,形貌见图 9~ 图 13。测量各阀座熔覆层的厚度,结果见表 4。由结果可知,这些未开裂熔覆层的厚度均小于开裂熔覆层,最薄可达 0.70 mm,是开裂熔覆层(2.37 mm)的 29.5%。

(a)低倍 (b)高倍
图9 1# 未开裂阀座熔覆层的金相组织
Fig.9 Microstructure of 1# uncracked valve seat cladding layer

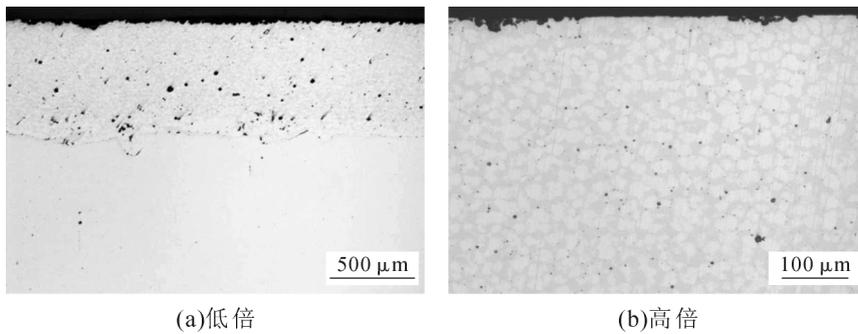
(a)低倍 (b)高倍
图10 2# 未开裂阀座熔覆层的金相组织
Fig.10 Microstructure of 2# uncracked valve seat cladding layer

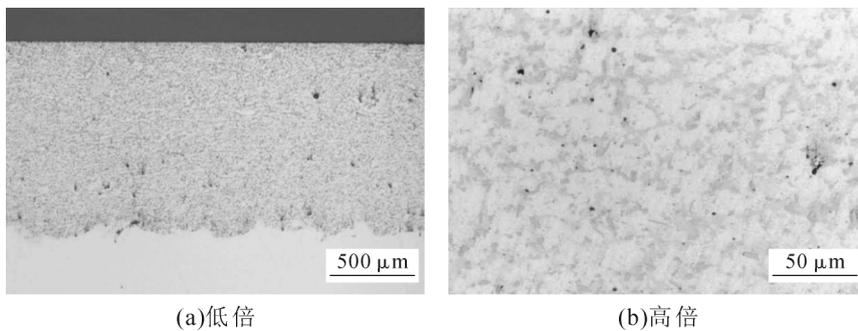
(a)低倍 (b)高倍
图11 3# 未开裂阀座熔覆层的金相组织
Fig.11 Microstructure of 3# uncracked valve seat cladding layer

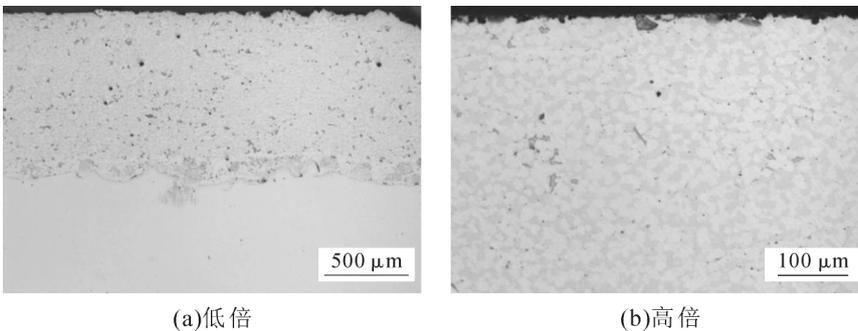
(a)低倍 (b)高倍
图12 4# 未开裂阀座熔覆层的金相组织
Fig.12 Microstructure of 4# uncracked valve seat cladding layer
