# K403 合金高压导向叶片的组织及热疲劳机理分析

**摘要:** 为了加快验证新工艺制造的 K403 合金高压导向叶片的可靠性, 采用热冲击试验模拟叶片实际服役环境, 分析了热冲击前后叶片的微观组织及热疲劳裂纹的萌生及扩展机理。研究表明, 高压导向叶片经过 781 次热冲击后, 枝晶的二次枝晶间距明显增加,  $\gamma$  基体通道变宽,  $\gamma'$  相含量由 53% 降低至 45.1%。疲劳裂纹不仅从叶片表面应力集中部位萌生, 叶身内部大块碳化物由于冷热循环作用而破裂也可形成裂纹源。疲劳裂纹扩展速率在热冲击中前期由于热应力得到释放从而逐渐减慢, 在热冲击试验的中后期由于  $\gamma'$  强化相逐渐减少, 使得裂纹扩展阻力减少, 裂纹扩展速率加快。

## Microstructure and Thermal Fatigue Mechanism of K403 Alloy High Pressure Guide-Vane

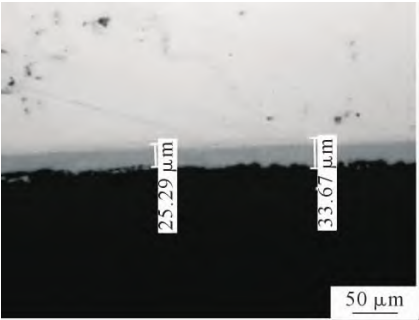
为提高叶片的高温耐腐蚀性能,将经过精密机械加工和装配焊接后的叶片组件进行化学气相沉积渗铝处理,渗铝温度 960 °C、保温时间 6 h 后随炉冷却。渗铝后的涂层组织致密,形貌规则,厚度较为均匀,整体涂层厚度分布在 25.29~34.19 μm 之间,如图 1 所示。

图 1 K403 合金高压导向叶片渗铝层金相检测照片  
Fig.1 Metallographic inspection photo of the aluminized layer of the K403 alloy high pressure turbine guide-vane

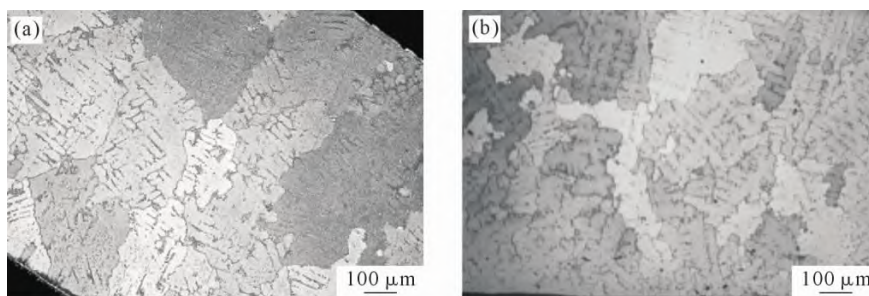
织如图3所示。图3(a~b)均来源于叶片尾缘部位,从图中可以看出,该部位的晶粒呈等轴状,晶粒尺寸为180~400  $\mu\text{m}$ ,根据 HB 20057《铸造高温合金晶粒度评定方法》,该部位晶粒度达到1级晶粒度。这是由于该部位叶片厚度为1.3~2.0 mm,本身冷却条件较好,而且在制壳的过程中在型壳表面添加了铝酸钴晶粒细化剂,使得铸件晶粒达到标准中最细小的晶粒度等级。对比图3(a)与图3(b)可以发现,热冲击前后叶片的晶粒度基本不发生改变,但是二次枝晶臂明显增大,由热冲击前平均18  $\mu\text{m}$ 增大至热冲击后的22  $\mu\text{m}$ 。在热冲击过程中,叶片需要承受平均1 273 K的燃气冲击,在高温保持阶段,铸态下枝晶间的成分不均匀性通过溶质扩散作用得到改善,元素固溶度得到一定提高,部分枝晶长大变粗。

图3 K403合金高压导向叶片热冲击前后金相组织:(a)热冲击前,(b)781次热循环后  
Fig.3 Metallographic structure of the K403 alloy high pressure turbine guide-vane before and after thermal shock: (a) before thermal shock, (b) after 781 thermal cycles

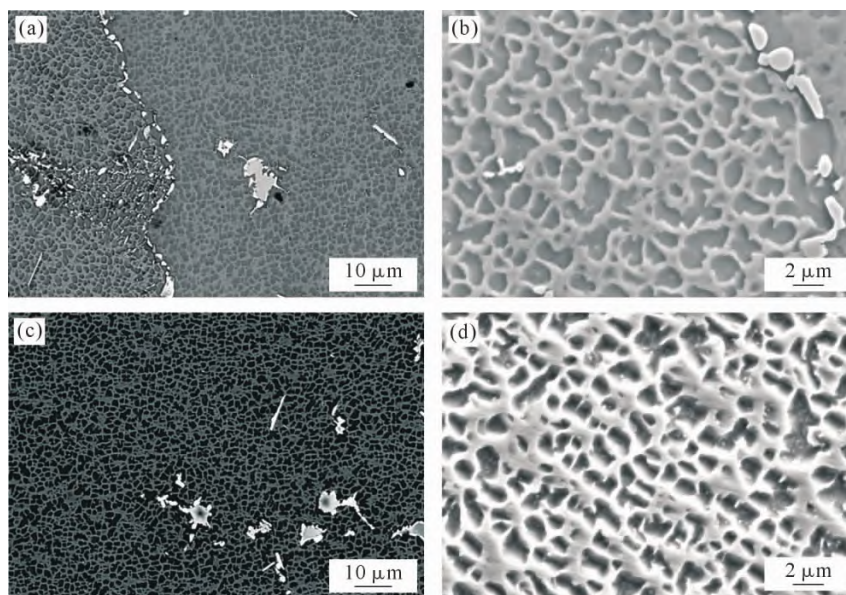
图4(a)、(c)为热冲击前后K403合金高压导向叶片的背散射成像照片,从图中可以看出,叶片组织主要由 $\gamma$ 固溶体、 $\gamma'$ 强化相、 $(\gamma+\gamma')$ 共晶相和碳化物组成,与文献[15]一致。 $\gamma'$ 强化相含量较高,枝晶

间可见颗粒状及短棒状弥散分布的 $\text{M}_6\text{C}$ 型碳化物,基体内可见块状或短棒状碳化物,块状碳化物由心部灰色的MC型碳化物和边部白亮色的 $\text{M}_6\text{C}$ 型碳化物组成。由图4(b)、(d)可以看出,热冲击前后K403合金的 $\gamma'$ 相主要呈块状弥散分布在 $\gamma$ 基体上,但形状并不规则,边缘圆钝,含量较高,这是由于该型叶片铸造后不用经固溶处理, $\gamma'$ 相主要是在凝固冷却过程中形成的。通过对图4(b)、(d)中 $\gamma'$ 相尺寸、含量进行测定及统计, $\gamma'$ 相宽度在热冲击前平均为1.128  $\mu\text{m}$ ,热冲击后宽度平均为0.936  $\mu\text{m}$ , $\gamma'$ 相尺寸明显变小,而 $\gamma$ 基体通道变宽。 $\gamma'$ 相含量由热冲击前的53.5%降低到45.1%,没有发现二次析出特征,叶片的组织稳定性相对较好。

图4 热冲击前后K403合金高压导向叶片相组成及形貌:(a~b)热冲击前,(c~d)781次热循环后  
Fig.4 Phase composition and morphology of the K403 alloy high pressure turbine guide-vane before and after thermal shock: (a~b) before thermal shock, (c~d) after 781 thermal cycles

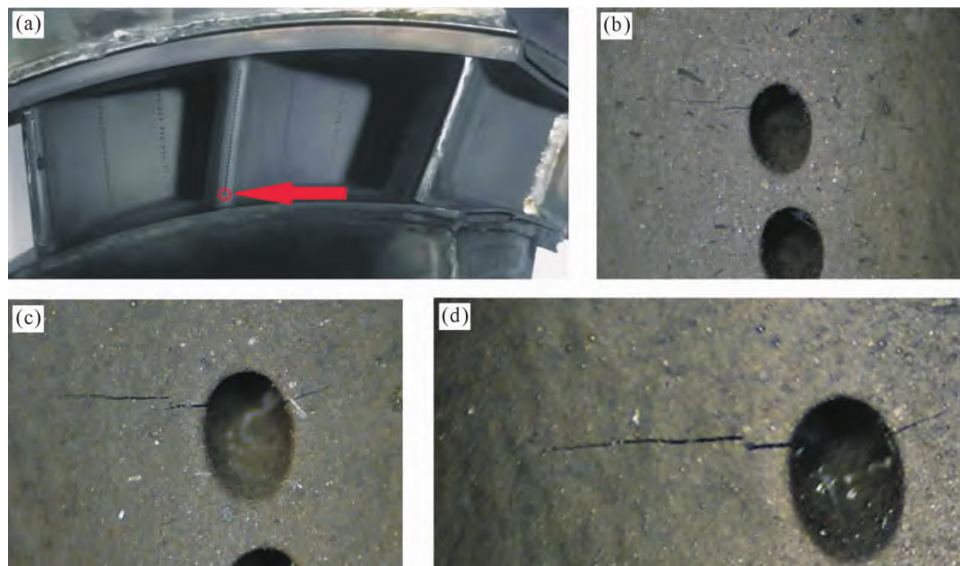
K403合金高压导向叶片每经历100次热冲击循环试验后检查表面裂纹情况。试验发现,叶片在经历了200次热冲击循环后在叶片前缘靠近下缘燃气膜孔出现了一条0.8 mm的裂纹,如图5(b)所示,该裂纹垂直于叶片前缘。这是由于该部位是高温燃

图 5 热冲击过程中 K403 合金高压导向叶片表面裂纹:(a) 裂纹位置,(b) 200 次热循环,(c) 300 次热循环,(d) 781 次热循环  
Fig.5 Surface cracks in the K403 alloy high pressure turbine guide-vane during thermal shock: (a) crack location, (b) after 200 thermal cycles, (c) after 300 thermal cycles, (d) after 781 thermal cycles

气的进口,进口气流角为  $90^\circ$ ,且有冷却气体从气膜孔喷出,承受着最大的热冲击,同时,气膜孔部位也是应力集中部位,随着燃气高低温冷却循环及冷却气体的作用,使得该部位成为裂纹优先萌生的位置。当叶片经历了 300 次叶热冲击循环后,先前萌生的裂纹发生扩展,长度达到 1.4 mm,在该气膜孔处产生一条新裂纹,与原裂纹基本呈  $180^\circ$  分布,如图 5(c) 所示。叶片经历 781 次热冲击循环后,如图 5(d),最开始萌生的主裂纹长度达到 4.8 mm,而后产生的裂纹没有较大的扩展。对叶片进行了荧光检测,其他部位没有发现裂纹。

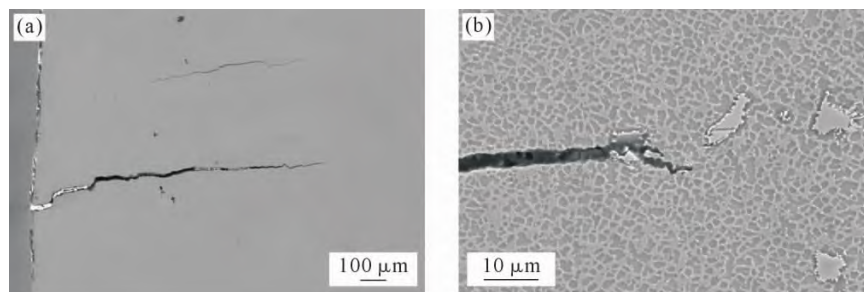
为确定裂纹是否仅在表面渗铝层中萌生并扩展,对气膜孔边沿的主裂纹进行纵剖,采用扫描电镜观察了裂纹深度。如图 6(a) 所示,裂纹已穿过表面渗铝层,向叶身内部大幅扩展,裂纹深度达到 1.14 mm,而且在叶身内部发现一条没有发展到叶片表面的内裂纹,且该条裂纹与主裂纹平行,未发生交叉。这说明在热冲击循环过程中,裂纹除了在气膜孔等应力集中部位萌生,也可在叶片内部萌生。进一步观察裂纹尖端,如图 6(b) 所示,裂纹直接

切过块状碳化物向前扩展。这可能是由于碳化物在持续的热冲击循环中首先破裂,当主裂纹向前扩展时直接穿过有裂纹的碳化物而显示出切过碳化物。这个现象可以从图 6(b) 主裂纹尖端上部的碳化物中得到印证,该碳化物中存在一条与主裂纹平行的裂纹,这也可以说明叶片内部的裂纹是由块状碳化物处萌生而扩展的。

图 6 K403 合金高压导向叶片裂纹纵向形貌:(a) 总体形貌,(b) 裂纹尖端  
Fig.6 Longitudinal crack morphology of K403 alloy high pressure guide-vanes: (a) full view, (b) crack tip

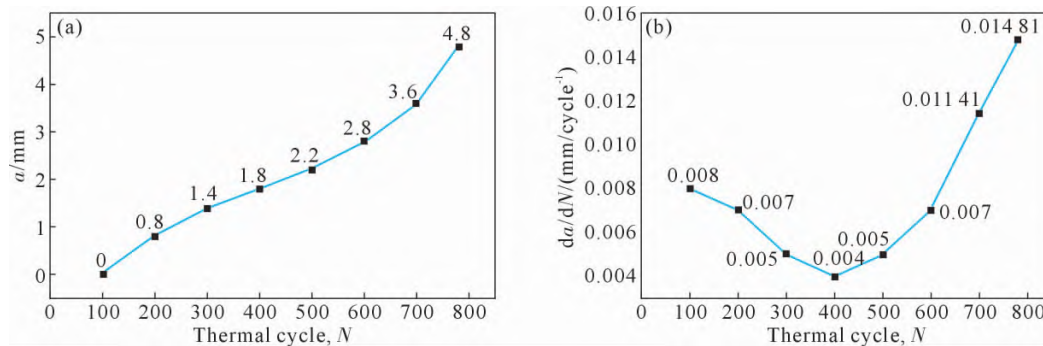
图 7 为热冲击过程热疲劳裂纹长度  $a$  与热循环周次  $N$  的之间拟合曲线,将图 7(a) 中的曲线求导,做出如图 7(b) 所示的  $da/dN \sim N$  曲线。可以看出,随着冲击循环次数的增加,裂纹长度逐渐增长,裂纹扩展速率呈现先减小后增加趋势。从图 5 及图 6(a) 可以发现,裂纹最初的扩展路径比较曲折,在这个过程中热应力得到释放,使得热疲劳裂纹扩展速度减慢。但经过 400 周次热循环后,裂纹向铸件内部及向前扩展的路径十分平直,且从图 4(b)、(d) 中可以发现,随着热冲击循环周次的增加, $\gamma'$  强化相有逐渐减少的趋势,使得裂纹扩展阻力减少,裂纹扩展速度加快。

图7 热疲劳试验数据的拟合曲线:(a) 裂纹长度与热循环周次关系曲线,(b) 裂纹扩展速度与热循环周次关系曲线  
Fig.7 Fitting curves of thermal fatigue test results: (a) relationship between crack length and thermal cycles, (b) relationship between crack growth rate and thermal cycles
