# 大型船用柴油机缸体裂纹缺陷分析及应对措施

**摘 要:** 利用 SEM 和 EDS 对大型球墨铸铁柴油机缸体裂纹缺陷进行了分析。结果表明, 裂纹位于缸体截面较薄处, 以穿晶断裂为主, 是由较大的铸造残余应力所引起的。通过降低铸型外部阻力和改善微观组织等措施, 在批量生产中消除了裂纹缺陷, 缸体质量得到了提高。

## Crack Defect Analysis and Countermeasures of Large Marine Diesel Engine Cylinder Block

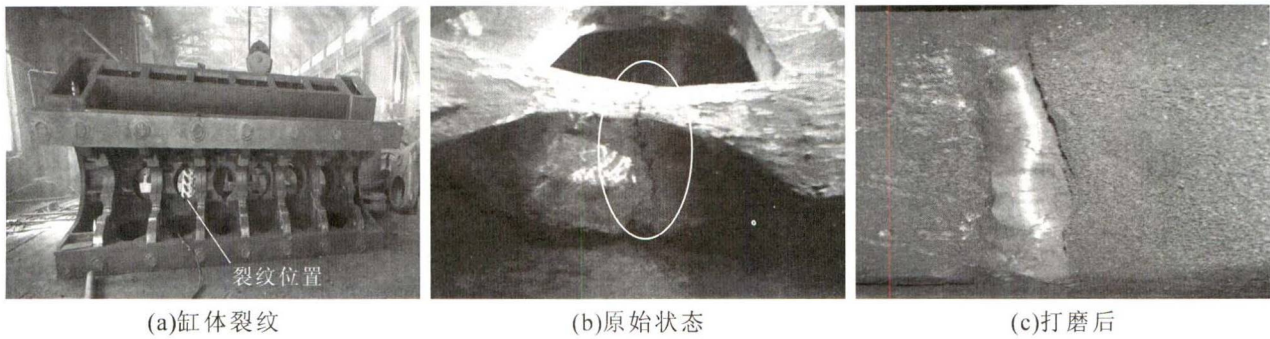
图 2 裂纹位置  
Fig.2 Crack location

在对缸体铸件进行清理时, 发现第二列缸孔出现裂纹缺陷, 缺陷部位和形状如图 2, 由于裂纹产生

在缸孔处, 该位置属于缸体的重要部位, 因此, 裂纹缺陷直接导致缸体报废<sup>[1]</sup>。

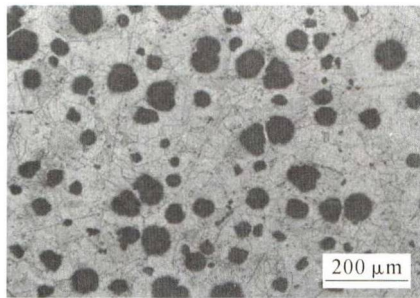
图 3 裂纹处的金相组织  
Fig.3 Metallographic structure of crack

从初步的力学性能检测 results 和金相检测结果来看, 力学性能符合技术要求, 金相组织也符合技术要求, 只是石墨球径有些偏大。为了寻找裂纹产生的根

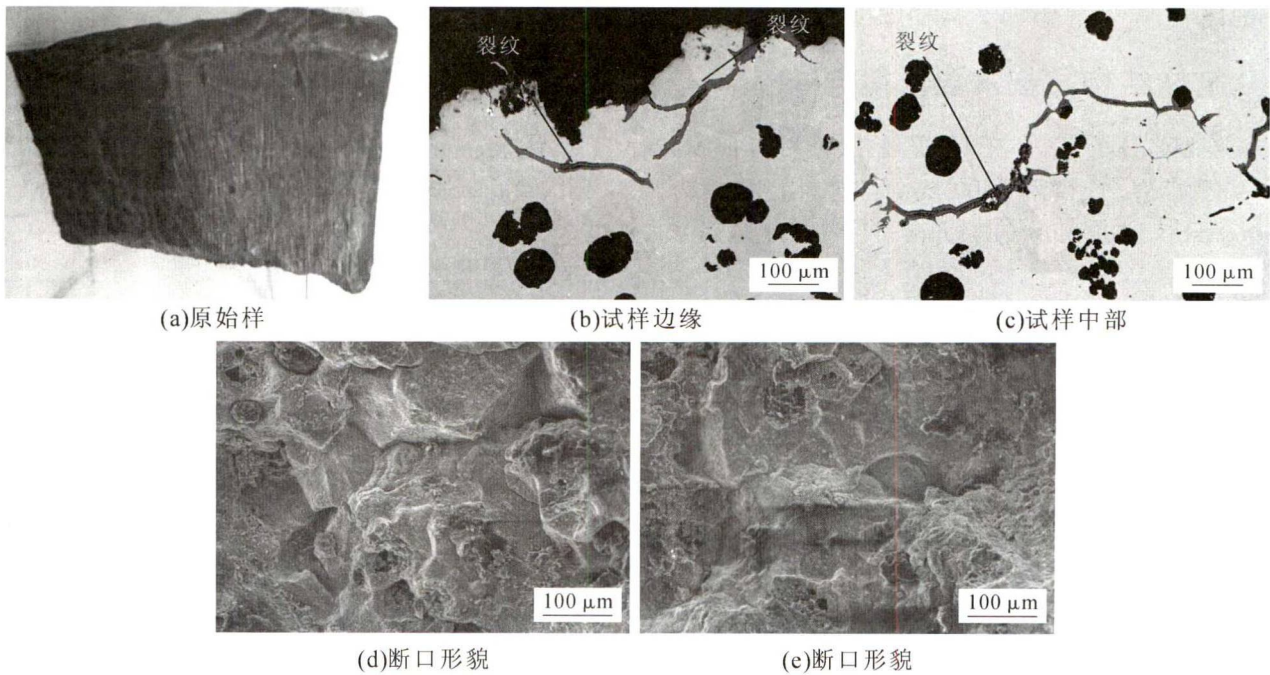
图 4 裂纹试样及 SEM 分析  
Fig.4 Crack sample and SEM analysis

源,对裂纹位置取样进行 SEM 分析(如图 4),经扫描电镜观察,断裂断口形式以穿晶断裂为主,且和典型裂纹断口形貌(图 5)对比属于冷裂纹。而且在裂纹表面还存在渣子,经过分析其主要成分为 MgO

通过对裂纹断口的扫描电镜分析,导致裂纹产生的主要原因有以下两点:一是由于缸体结构复杂,壁厚相差大,铸造应力大,且裂纹发生在结构薄弱处,从穿晶断裂形式分析,缸体在冷却凝固收缩过程中,因受到较大的外部阻力,阻力超过了材料的屈服极限,从而使缸体在结构薄弱处发生断裂;二是由于断裂部位微观组织存在一定缺陷,主要表现为碎块状石墨的存在,削弱了铁素体基体的自身强度,降低了铁素体基体抵御外部阻力的能力。在这两点因素的共同作用下,缸体在结构薄弱处发生裂纹缺陷<sup>[2]</sup>。

(1)在缸体制芯过程中,确保缸孔薄弱处芯骨摆放到位,吃砂量控制在 30 mm 左右,以免芯骨裸露影响砂芯退让性,给凝固收缩留有收缩空间,减少砂芯对铸件的收缩阻力。

(2)适当降低砂芯的强度,控制在 1.0~1.1 MPa,减少铸件凝固收缩时的阻力。

(3)延长铸件在铸型中的停留时间,避免开箱过早引起较大的铸造应力。

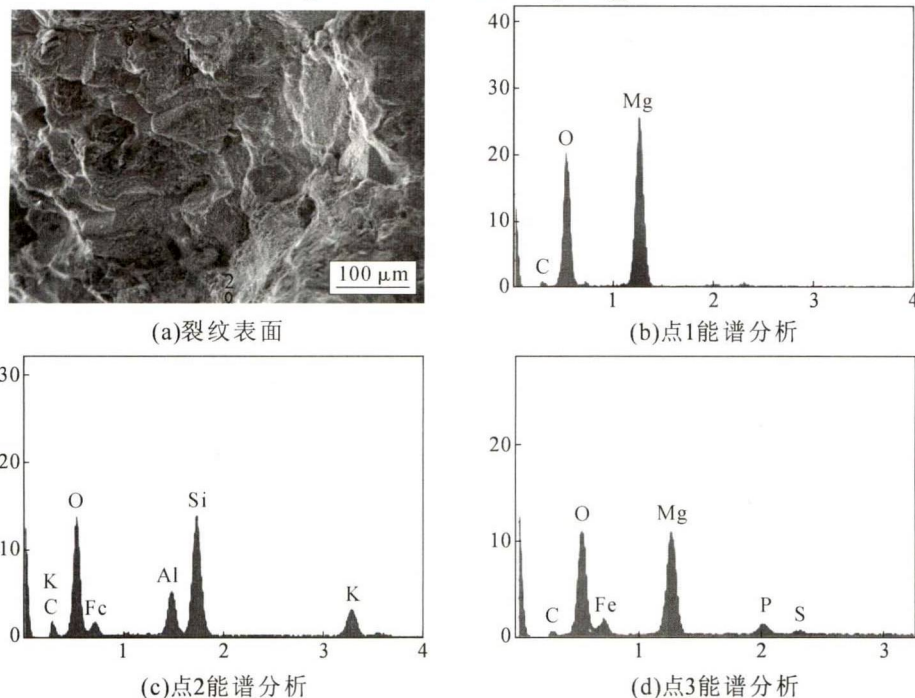
图 6 裂纹表面的渣子  
Fig.6 Residue on crack surface

和 MgAl,都是球墨铸铁中常见的渣子。如图 6。除此之外,裂纹断面还发现存在碎块状石墨,如图 7。
