# 某工业锅炉过热器管变形原因分析及改进措施

王 皎, 黎 明, 和 宇, 王 萌

(西安特种设备检验检测院, 陕西 西安 710065)

## Deformation Analysis and Improvement Measures of Superheater Tubes in an Industrial Boiler

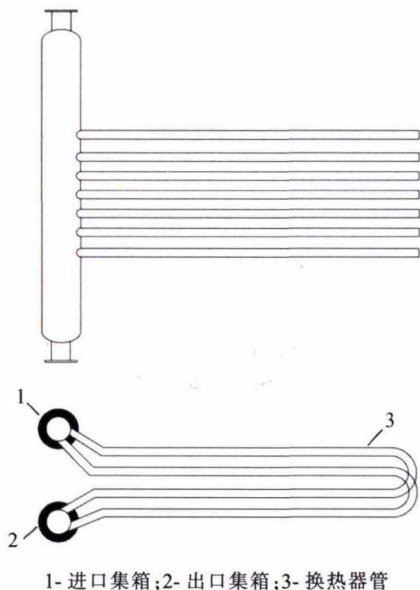
该锅炉过热器管采用 20# 钢管, 规格为  $\phi 32$  mm  $\times$  3 mm。过热器为水平布置, 如图 2 所示。该过热器内工质既吸收炉内直接辐射热, 又吸收烟气的对流放热。

图2 锅炉过热器

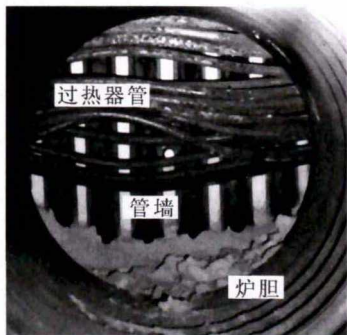
2018 年 10 月在对该锅炉进行内部检验时发现锅炉后部过热器管严重变形, 变形量最大处约

70 mm,超过两倍管子直径,如图3所示。其中,过热器管直径为32 mm。查阅该锅炉以往内部检验报告及相关资料,所知该锅炉在运行期间也未发生超温超负荷现象,锅炉的水汽质量也符合相关国家标准要求。该锅炉过热器管并非第一次变形,以往均采用更换过热器管的方式修复锅炉过热器。为防止本次更换后的过热器管再次出现变形,对过热器变形

图3 变形后的过热器管

首先,该锅炉为两回程锅炉,采用燃料油为燃料,经使用单位锅炉安全管理人员及操作人员反映,该燃烧器中心火焰长度较长,大火运行时火焰会直接冲刷过热器管,致使过热器管壁温度高于其设计温度,这是过热器管子变形的重要原因。

其次,锅炉在启动时,燃烧器已开始工作,此时高温烟气开始冲刷过热器,但锅炉内还未产生饱和蒸汽,工质也未到达锅炉尾部的过热器,过热器处于无蒸汽冷却的干烧状态。短时间内过热器管便会被流经过的高温烟气加热至与高温烟气相近的温度,导致出现过热器管金属超温,乃至变形。

再次,锅炉锅壳内产生的饱和蒸汽进入过热器时,如果汽水分离效果不理想,会附着液态水一起进入过热器管子,液体水较蒸汽质量大,水在下部、汽在上部,会出现汽、水分层。由于汽、水的对流换热系数不同,水的相变的换热系数约为高压水蒸汽的数十倍<sup>[3]</sup>,从而使液态水所处的下部管壁的降温效果优于蒸汽所处的上部管壁,使过热器管子上部壁温高于下部,管壁存在周向温度不均。同时在汽水分界面处形成温差应力,且由于分界面的波动,管壁会出现交变的温差应力。久而久之,会导致过热器管超温变形。

最后, 《锅炉定期检验规则》中 2.6.3.2 条规定: 水管管子直段弯曲变形量超过其长度的 2% 却超过管子公称直径, 应当进行修理(复位、挖补、更换)<sup>[4]</sup>。该锅炉后部过热器管严重变形, 变形量最大处约 70 mm, 超过两倍管子直径(过热管直径  $\phi$  为 32 mm), 因此应该通过更换过热器管来修复锅炉过热器。

以往更换的过热器管材质为 20#, 查阅《锅炉安全技术监察规程》, 即表 1<sup>[5]</sup>可知: 该锅炉过热器材料选择是符合现行国家安全技术规范中的工作压力力的适用范围。

如果以上三种措施仍无法改善过热器管超温变形情况, 锅炉运行中该过热器管壁温度超过了 20# 钢的许用温度, 那么 20# 钢就无法满足该过热器的使用要求, 必须采用更耐高温的合金钢管作为过热器管。

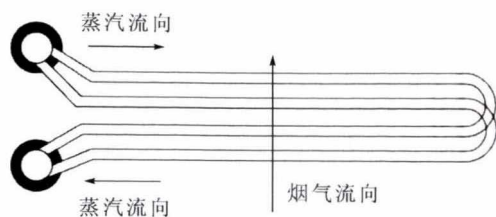
最后,该过热器管水平布置,管内蒸汽流向与烟气流向呈逆流<sup>[2]</sup>,如图4所示。对于逆流布置的过热器,蒸汽温度高的那一段处于烟气高温区,即过热器前侧。此处的过热器管外壁吸收较高温度烟气的热量,同时管内壁的蒸汽温度也较高,导致过热器前侧金属壁温较后侧高,从而加剧过热器前侧管子变形。

图4 逆流式过热器

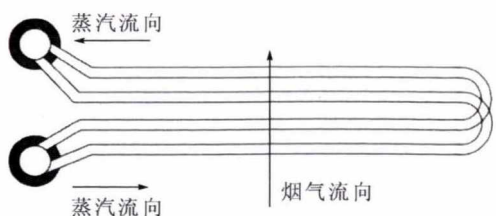
图5 顺流式过热器

再次, 应将逆流布置的过热器改为顺流布置, 如图 5 所示。与逆流布置的过热器相比, 顺流布置时, 蒸汽温度高的那一段处于烟气低温区, 即过热器后侧。此处的过热器管外壁的烟气温度较过热器前侧的烟气温度较低, 致使整个过热器的温度分布较逆流布置的过热器均匀, 减少各平行管子之间的

热偏差<sup>[2]</sup>, 安全性也较好。当然还有混流布置的过热器, 但考虑到经济性, 对于该锅炉过热器没有必要采取混流布置, 本文将不作讨论。
