# 脱甲烷塔重沸器釜液出口管线开裂原因分析

**摘要:**某厂脱甲烷塔重沸器釜液出口管线发生开裂,通过宏观检查、金相组织分析、化学成分分析、断口形貌分析、EDAX 分析等方法对其开裂原因进行了研究。结果表明,失效管符合晶间腐蚀开裂特征,化学成分不合格且存在晶粒粗大、晶界敏化等原始缺陷是导致管开裂的根本原因,水相的存在是导致管开裂的直接原因,焊接引起的热影响区应力偏大是导致管开裂的间接原因。建议加强制造重沸器所需金属材料的入厂检验;同时避免壳体内水相的聚集,包括气相水;改进焊接工艺,减小焊接接头应力,也可减缓开裂的发生。

## Cracking Analysis of Outlet Pipeline of Demethanizer Reboiler

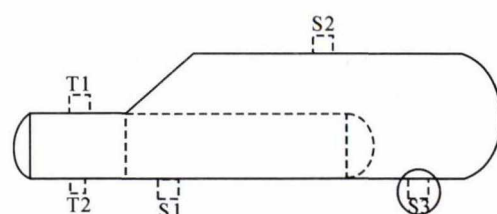
图 1 失效重沸器及失效部位

对壳程介质加热,达到气、液分离的目的。具体工艺为:管程介质丙烯从 T1 口进入,T2 口排出;壳程介质脱甲烷塔残渣从 S1 口进入,经加热后,脱甲烷塔釜气通过 S2 口排出,残留的脱甲烷塔釜液通过 S3 口排出。据现场勘察结果,漏点位于 S3 出口、加强管与法兰连接焊缝及近焊缝区域,见图 1 中圆圈标记部位。设备基本参数见表 1,经查相关资料,S3 出口规格为 DN200(8"),失效部位加强管和法兰材质均

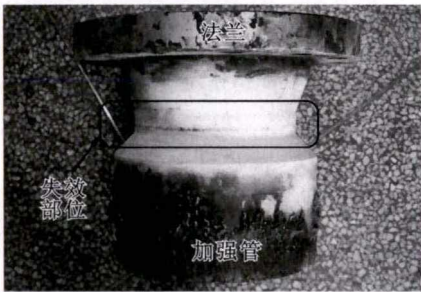
现场截取失效管段见图 2, 外壁存在渗透检测痕迹。擦拭后, 加强管外壁存在切割飞溅金属, 呈黄褐色, 无明显氧化、腐蚀等痕迹存在; 法兰外壁防护漆完好, 局部附着有少量黑色垢物。焊缝宽约 25 mm, 焊缝平整。从内壁观察, 管壁呈灰色、无明显氧化、腐蚀痕迹存在; 内壁焊缝宽约 6 mm, 成型较差, 焊缝余高约 1.5 mm; 近法兰侧焊缝熔合线区存在沟槽, 沟槽宽约 0.5 mm, 且焊缝两侧母材存在明显的氧化变色, 呈深灰色, 变色范围总宽约 28 mm (含焊缝), 见图 3。不锈钢在焊接过程中的氧化变色

图2 现场截取失效件  
Fig.2 Failed part intersepted on site

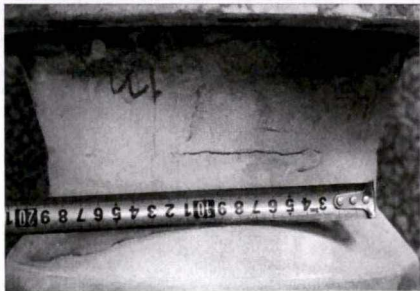
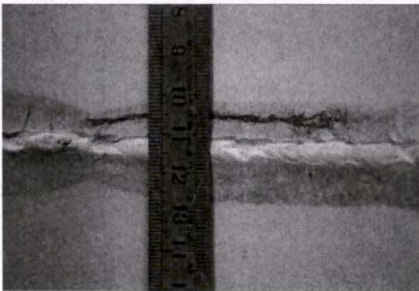
图4 渗透检测结果  
Fig.4 Penetration test results

依据 NB/T 47013.5-2015 《承压设备无损检测 第 5 部分: 渗透检测》<sup>[3]</sup>的要求, 对送检失效管段内、外壁进行渗透检测, 见图 4。结果显示, 管段外壁裂纹位于法兰侧近焊缝区域, 环向扩展; 内壁主裂纹也位于法兰侧近焊缝区域, 环向扩展, 裂纹尖端存在分支; 另外, 在内壁焊缝两侧热影响区存在垂直于焊缝的平行分布裂纹。对比管段内、外壁渗透检测显示出的裂纹长度及数量, 发现近焊缝区域环向裂纹为穿透性裂纹, 内壁长度、宽度均大于外壁, 且内壁还存在未穿透管壁厚的纵向裂纹。由此判断, 裂纹启裂于管内壁, 裂纹的萌生与管内壁环境有关, 包括介质环境、应力环境等。

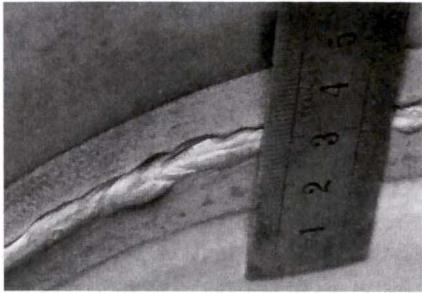
图3 内壁焊接缺陷  
Fig.3 Welding defects in the pipe inner wall

宏观观察发现管内壁焊缝成型较差,存在焊缝余高、氧化变色等焊接缺陷。失效管管径较小,内壁

焊缝为打底焊缝。焊接缺陷的产生除与操作工的技术有关外,更多的为焊接工艺不当造成的。热影响区氧化变色就是在焊接过程中热量输入较大的情况下产生。再者,不锈钢中的 Cr 和 Ni 在焊接时因受到重复加热易析出碳化物;碳化物的生成稀释了焊接接头熔覆金属的成分,在热影响区形成贫铬层及贫镍区,使焊缝的耐腐蚀性降低<sup>[10]</sup>。

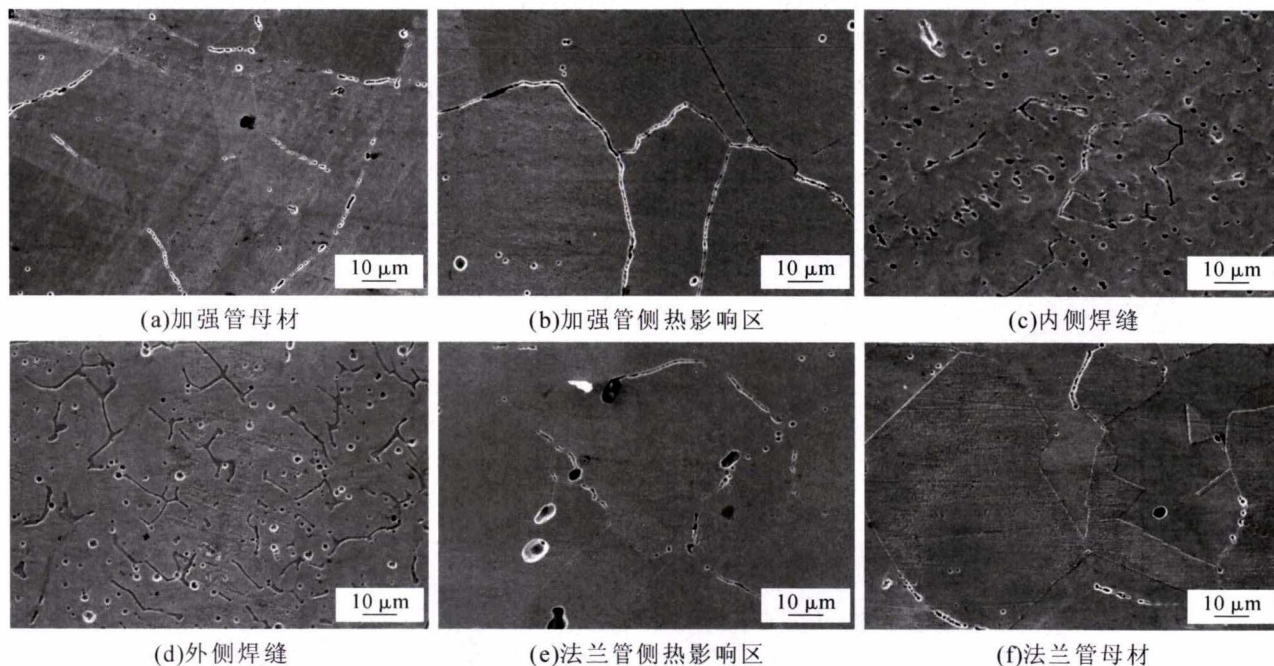
为进一步确认失效管热处理状态是否合格,分别在无裂纹区截取加强管母材、法兰母材及焊接接头试样。经观察,加强管母材金相组织为奥氏体+析出相,奥氏体晶界不连续且宽化,析出相呈颗粒状分布于晶界和晶内,晶粒粗大,晶粒度级别为G4.5。焊缝组织为奥氏体+ $\delta$ 铁素体,内侧焊缝组织晶界呈锯齿状,晶粒尺寸较大;法兰侧熔合线晶粒尺寸尤其大,晶粒度级别为G3。

因光学显微镜分辨率有限,为进一步观察析出相颗粒分布形态及晶界状况,采用扫描电镜对以上试样进行观察,结果见图5。母材、焊缝、热影响区组织中均存在沿晶裂纹,裂纹不连续且存在圆形或棒状孔洞,晶内也存在圆形或椭圆形孔洞;部分孔洞内存在颗粒状析出相。这是析出相与基体之间因合金成分的差异存在电位差;金相试样侵蚀过程中,

析出相颗粒边界优先被腐蚀,析出相发生脱落,这与光学显微镜观察结果一致。

图5 金相组织

组织敏化是不锈钢发生晶间腐蚀的必要条件,就是说只有存在敏化组织的不锈钢,才有发生晶间腐蚀的可能。对于普通的 300 系列不锈钢,含碳量较高,属于非稳定态(即不含钛和铌等稳定化元素),室温时碳在奥氏体中的溶解度很小,只有在高于 425 °C 的环境下才能向奥氏体晶粒边界扩散。另外,金相检验发现,该管奥氏体晶粒较为粗大,粗大的奥氏体晶粒是由于在固溶或锻造过程中温度过高造成的。而该管使用温度在 0 °C 左右,不存在使用过程中碳化物的析出,更不会造成晶粒粗大,那么管材敏化及晶粒粗大只能发生在固溶、锻造及其他热处理工序中,粗大晶粒在导致晶界强度下降的同时也会促进晶间腐蚀的发生<sup>[8,9]</sup>。换句话说,管材原材料存在晶粒粗大。

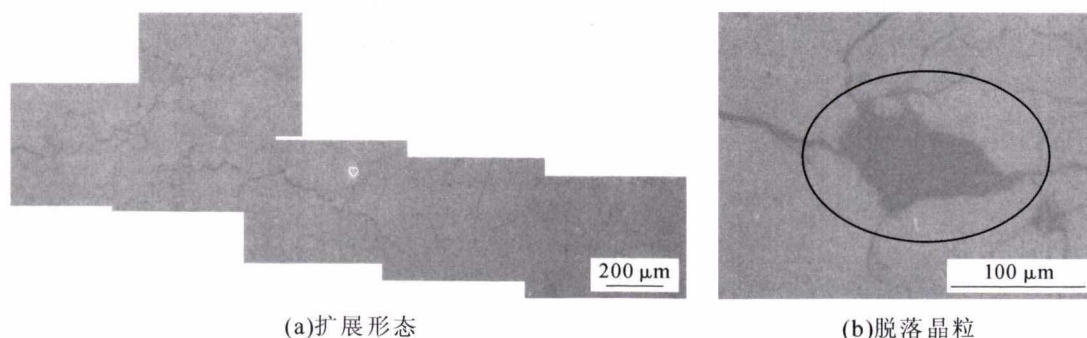
依据裂纹分布形态,对穿透性环向裂纹微观形貌进行观察,结果见图6。裂纹分布于法兰管侧近焊缝母材区域,启裂于内壁,分布范围较宽,裂纹分支较多,呈树枝状;芯部裂纹数量较多,以网状特征为主;外侧裂纹数量相对较少,亦呈树枝状分布。所有裂纹均沿奥氏体晶界扩展,有个别晶粒脱落。

图6 裂纹形貌

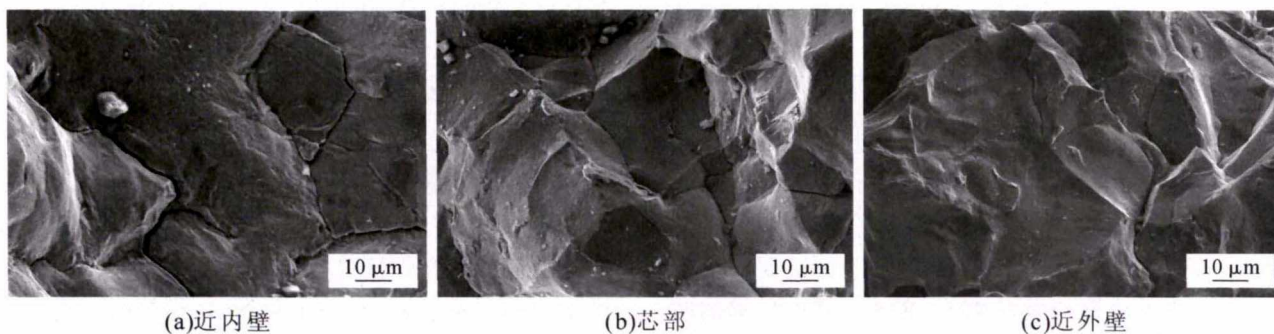
从宏观形貌看,近管内壁断面颜色较深且附着产物多,据此可推断管内壁为启裂区。打开裂纹,以裂纹面为检验面,采用扫描电镜对裂纹面微观形貌进行观察,如图7。从近管内壁向外壁依次观察,发现整个裂纹面均呈沿晶开裂特征,与金相检验结果吻合,符合晶间腐蚀开裂特征;近内壁区域和芯部区域明显存在沿晶二次裂纹,且内壁区域二次裂纹数量较多、较宽,开裂应力越大,二次裂纹越多;近外壁

图7 裂纹断面 SEM 形貌

区域无二次裂纹存在,但是其晶面存在弧形平行条纹,为疲劳辉纹,弧形收敛方向指向管内壁,再次印证启裂区位于管内壁。

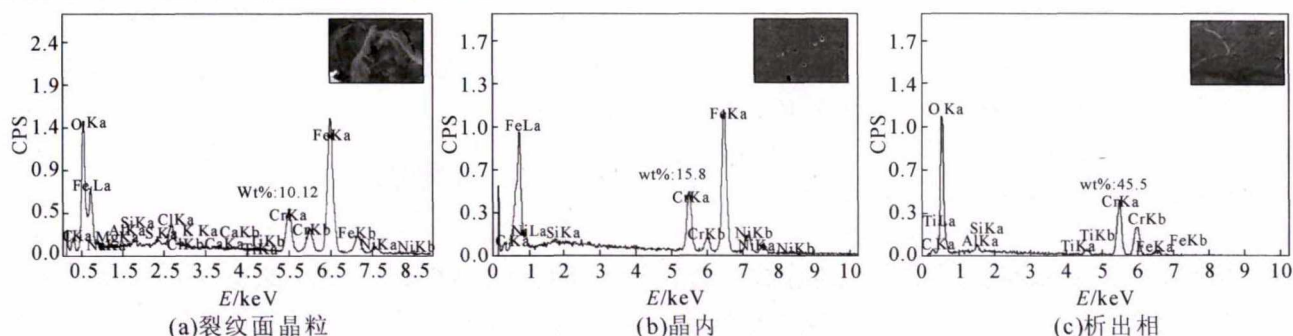
采用 EDAX 对裂纹面晶粒表面、未开裂区试样晶粒表面及析出相的成分进行分析,结果见图 8。裂纹面晶粒表面 Cr 元素含量在 10%左右,未开裂区试样晶粒表面 Cr 元素含量为 16%左右,而析出相中 Cr 元素含量高达 45%。Cr 元素含量的变化说明管材的开裂发生在贫铬晶界部位。在热处理、焊接或使用过程中 Cr 元素发生了偏聚,导致晶界贫铬,析出相富铬。

对裂纹面表面附着垢物成分的分析表明,垢物中 S 元素含量约 9%,Cl 元素含量约 14%。这两个元素在有水相的环境下,一般以离子状态存在,在一定条件下可引起不锈钢的应力腐蚀开裂。

图8 不同部位 EDAX 分析结果

失效管为脱甲烷塔重沸器釜液出口管线,接触介质为脱甲烷塔残渣,在正常操作工艺条件下,介质中无水相存在。但是该设备自投入使用,多次经历开、停车,这个过程当中需降压、升压、升温、降温、吹扫等。对于本身有晶界腐蚀开裂倾向的材质,以上操作无疑会增加其敏感性;再者,如果在吹扫过程中,壳体内长时间存在残留水相,由于管材组织晶界贫铬、析出相富铬,两者之间存在电位差,在水相中可形成微电池腐蚀环境,偏析于晶界部位的析出相颗粒被优先腐蚀,晶界产生不连续微裂纹,所以在金相和断口分析中表现为沿晶开裂特征,且裂纹在内壁优先萌生。从断面垢物分析结果看,裂纹面垢物中存在 O、S 和 Cl 元素。S 和 Cl 元素在有水相的环境下,以离子形式存在,导致介质 PH 值下降,O 元素的存在加速了腐蚀的进行。失效 S3 出口管位于壳程最低点,水相易在此聚集,在拉应力较大部位会发生快速开裂。

失效管线符合晶间腐蚀开裂特征,化学成分不合格且存在晶粒粗大、晶界敏化等原始缺陷是管开裂失效的根本原因,水相的存在是管失效的直接原因,焊接引起的热影响区应力偏大是导致开裂的间接原因。如果该设备在使用过程中没有发生水相的聚集,由于材质敏化,管的塑性下降,其失效形式可能表现为无任何塑性变形的突然脆断。应力腐蚀与刀状腐蚀的存在说明管壁与水接触过,且持续了一段时间,导致在应力较大区域发生开裂,贫铬富碳区域发生刀状腐蚀。所以加强原材料入厂检验是杜绝同类型设备失效的关键;在设备运行、检验、检修过程应避免水相的长时间滞留,包括气相水;改进焊接工艺,减小焊接接头应力,也可减

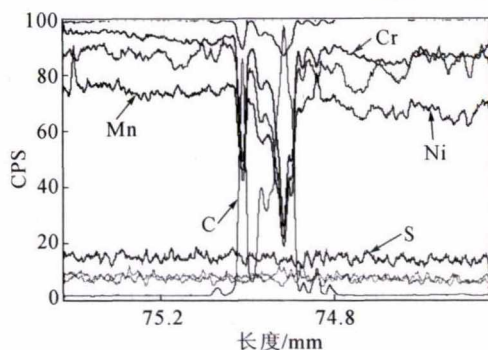
宏观观察发现沿焊缝熔合线存在腐蚀槽。为分析腐蚀原因,采用电子探针对腐蚀沟槽及两侧材料元素进行分析,结果见图 9。腐蚀槽部位 Cr、Ni 元素含量急剧下降,而 C 元素含量急剧上升。在腐蚀介质环境中,合金成分差异越大、电位差越大,易产生类似于电偶腐蚀的微电池腐蚀<sup>[5]</sup>,在宏观下表现为“刀状腐蚀”特征。

图9 腐蚀槽能谱分析
