锅炉用鳍片管腐蚀穿孔原因分析

摘要:某公司锅炉用鳍片管在使用过程中发生穿孔现象,采用化学成分分析、金相分析和扫描电镜等方法对其穿孔原因进行了分析。结果表明,鳍片管向火侧壁厚严重减薄,说明锅炉局部空气动力场不佳,导致燃烧火焰反复冲刷鳍片管向火侧,进而产生变化的热应力,使鳍片管向火侧发生腐蚀性热疲劳;游离态硫能够直接穿透管壁金属表面保护膜并与铁发生反应,使管壁内部硫化,同时使氧化膜疏松、剥裂甚至脱落;鳍片管穿孔是由于热疲劳和游离态硫的高温腐蚀协同作用所致。

Analysis of the Cause of Corrosion and Perforation of Fin Tube for Boiler

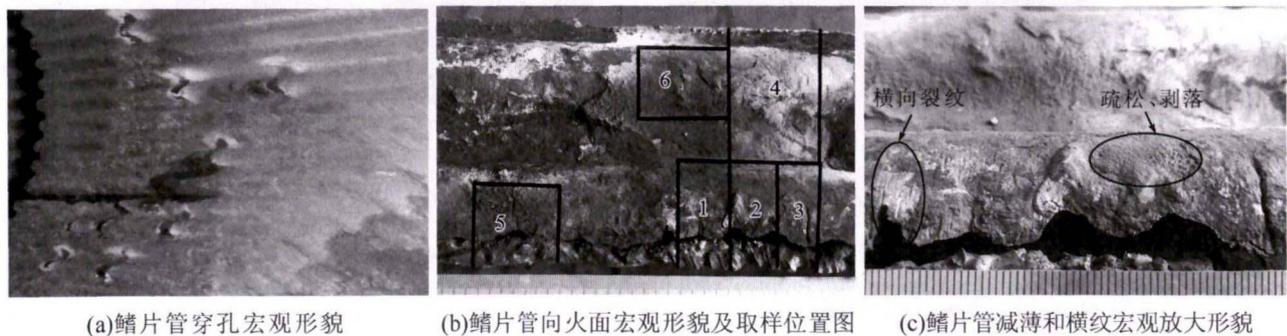
图1 发生穿孔的鳍片管宏观形貌
Fig.1 Macromorphology of perforated fin tube

发生穿孔的鳍片管宏观形貌见图1(a),清除水冷壁管表面灰尘后观察,发现鳍片管向火侧表面密集分布着大量横向裂纹;管表面存在氧化膜疏松、剥裂甚至脱落的现象,并且向火侧管壁厚严重减薄。鳍片管减薄和横向裂纹宏观放大形貌见图1(c)。

为便于观察,与图1(b)数字相对应的位置处取1#、2#、3#和5#试样用来检验金相组织,4#试样用来做化学分析,6#试样仅观察宏观形貌。肉眼观察发现5#样外壁上存在多条横向裂纹,内壁上存在大量腐蚀坑;经测量,断口处壁厚已减薄至1.5 mm,源于管外壁的裂纹断口面有腐蚀痕迹;横裂由管外壁向内壁扩展,裂纹深度约占断口处壁厚的2/3,断口上管内壁存在多个密集的腐蚀坑,腐蚀坑深度约0.3 mm。6#样内外壁上都有横裂,源于外壁的裂纹断口面依然有腐蚀痕迹,整个裂纹在横向呈弧形开裂延伸至内壁腐蚀坑,穿透整个管壁;6#样断口疲劳条纹明显,说明断口处受到反复应力作用。

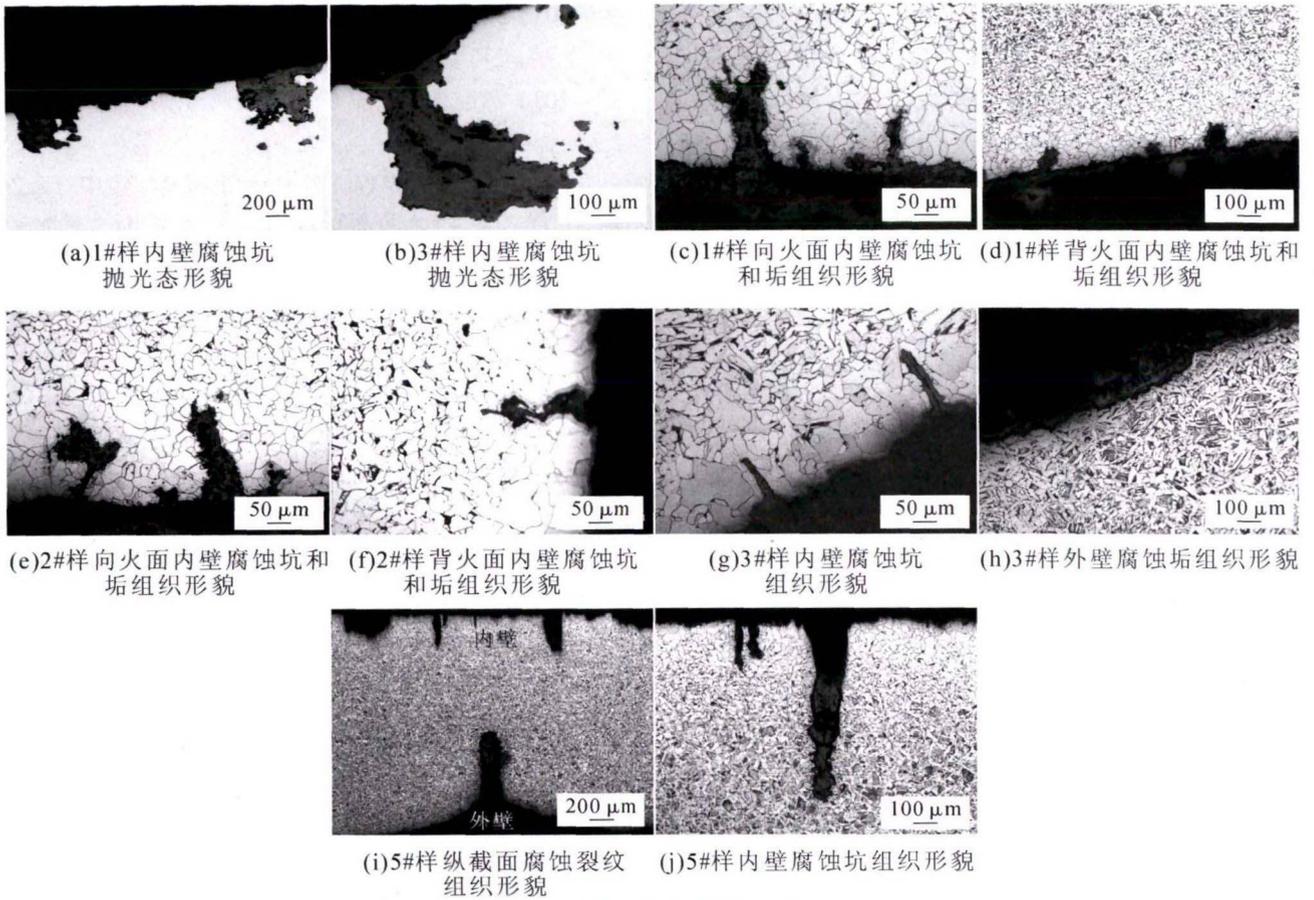
图2 试样的腐蚀坑组织形貌

用线切割按图1(a)切取金相试样,其中1#、2#和3#样为整管横截面试样(垂直于轧向方向的试样),5#为纵截面试样(平行于轧向方向的试样)。1#和3#管内壁腐蚀坑抛光形貌分别见图2(a)和图2(b),其内壁腐蚀坑深度分别约0.4 mm和0.8 mm,内壁表面都附着有腐蚀垢,抛光试样上未见集中分布的非金属夹杂物。1#样向火面管内壁腐蚀坑和垢组织形貌见图2(c),腐蚀坑内充满腐蚀产物,腐蚀坑深度为0.25 mm,管内壁附着氧化垢层厚度约0.05 mm;1#样背火面管内壁腐蚀坑和垢组织形貌见图2(d),腐蚀坑内填满腐蚀产物,腐蚀坑深度为0.1 mm,附着腐蚀垢厚度约0.03 mm。2#样向火面管内壁腐蚀坑和垢组织形貌见图2(e),腐蚀坑内充满腐蚀产物,腐蚀坑深度为0.25 mm;2#样背火面管内壁腐蚀坑和垢组织形貌见图2(f),腐蚀坑内充满腐蚀产物,腐蚀坑深度为0.25 mm。3#样管内壁腐蚀坑组织形貌见图2(g),腐蚀坑内充满腐蚀产物,腐蚀坑最大深度为0.8 mm;3#样管外壁附着氧化垢层组织形貌见图2(h)。5#样管壁纵截面裂纹组织形貌见图2(i),管外壁裂纹深约0.9 mm,内壁裂纹最大深度约0.4 mm;5#样管内壁裂纹组织放大形貌见图2(j),内壁裂纹呈楔子形状,裂纹内充满腐蚀产物。

综合上述金相观察结果可知,管内外壁都存在腐蚀坑和楔子形状裂纹;由于超温,管内壁产生蒸汽腐蚀,从而在壁表面形成氧化垢层,向火侧管外壁存在较深的横裂纹,腐蚀坑和裂纹内充满了腐蚀产物。

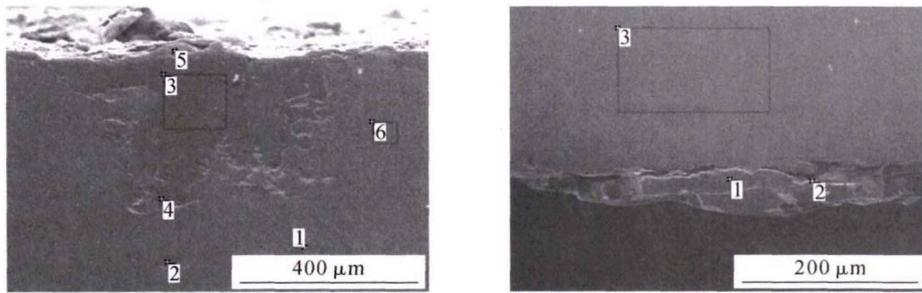
图3 断口形貌及能谱分析取点位置

分位置扫描点见图 3, 管壁从外向内各元素及其质量分数变化结果分别见表 2 和表 3。由表中数据可见,5# 样断口管外壁原裂纹面 1 和 2 成分点的 O、S

和 Fe 元素含量高, 管内壁腐蚀坑 5 和 6 成分点的 O、S 和 Fe 元素含量高; 6# 样断口管内外壁 1、2、3 和 6 成分点的 O 元素含量高。

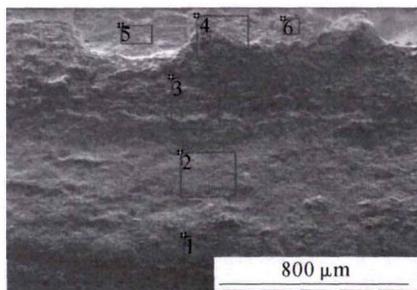
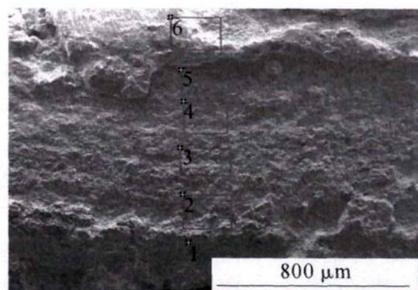
图 4 腐蚀坑形貌及能谱成分位置

再对 2# 样管内壁腐蚀坑和 3# 样管外壁氧化垢进行电镜形貌观察和能谱成分分析, 能谱分析位置点见图 4, 管壁从外向内元素及质量分数变化结果分别见表 4 和表 5。由表中数据可见, 2# 样腐蚀坑 3、4 和 2 处只含有 O、S 和 Fe 等元素, 腐蚀坑外附着物含有少量 Si; 3# 样氧化垢组成元素为 O、S、Si 和 Fe。综上可知, 管外壁垢表面铁的氧化物较多, 管内部多为铁的硫化物。
