# 超临界机组低压转子叶片断裂原因分析

## Analysis of Cause of Low Pressure Rotor Fracture in Supercritical Unit

某电厂 #1 机组是某汽轮机厂 2009 年生产, 2010 年 11 月投入运行, 为 N600-24.2/566/566 型纯凝机组。该机组低压转子第 5 级(次末级)动叶片材质为 1Cr12Ni2W1Mo1V 马氏体不锈钢, 叶型结构为变截面扭曲叶片, 自带冠整体围带, 菌型叶根, 有效叶高 325.7 mm, 叶片采用喷丸强化, 反向第 5 级(电机侧)整圈有 104 片叶片。2018 年 8 月, B 低压转子动叶片发生叶片断裂事故, 断裂叶片为反向第 5 级 #36, 断裂位置距叶根 120 mm。

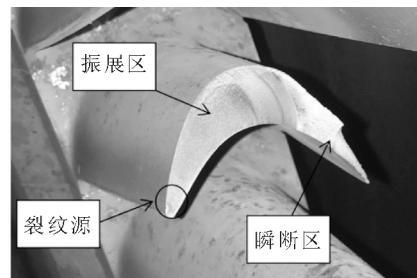
图 1 为断裂的 #36 叶片断口宏观形貌。可以看出, 进汽侧端部外弧面存在明显的裂纹源, 裂纹源

向外有两圈明暗交错的半圆形贝纹线; 从进汽侧向出汽侧一半的宽度断口平整, 颜色发暗, 中间区域颜色为淡黄色, 为裂纹扩展区; 出汽侧一半的宽度断口明亮, 颜色为灰白色, 不平整, 呈撕裂状, 为瞬时断裂区。从断口形貌分析, 为疲劳断裂。裂纹源和扩展区较瞬断区, 颜色相对较黄, 断口的裂纹源附近有比较明显的贝纹线。叶片背弧面覆盖有沉积物, 并有腐蚀的麻点。

图 1 叶片宏观断口形貌

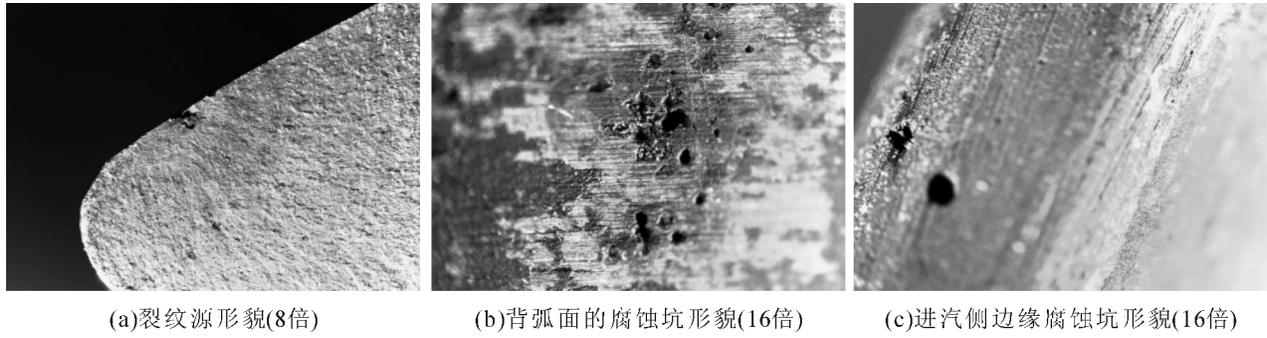
图2 体式显微镜下的裂纹源形貌  
Fig.2 Form of crack source under body microscope

可以看出, 裂纹源为较为规则的圆形点腐蚀坑, 坑内存在腐蚀产物, 腐蚀坑外围有规则的半圆形贝纹线, 裂纹的扩展方向垂直于贝纹线向外发散, 裂纹源区及扩展区断口较为平整。在背弧面存在较多的点腐蚀坑, 并在距叶根 110 mm 处形成腐蚀坑密集区域, 该区域腐蚀坑边缘形成明显的微裂纹, 并连成一片。在侧边缘发现存在点腐蚀坑, 部分腐蚀坑为规则圆形坑, 部分腐蚀坑的周边已形成微裂纹, 腐蚀坑形状已不再规则。

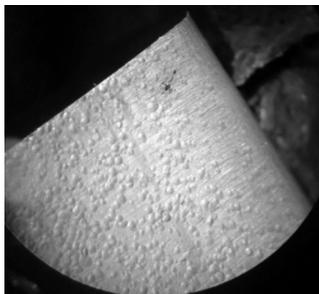
图 3 为 #36 断裂叶片局部表面喷丸体式显微镜照片。可以看出喷丸处理不到位, 进汽侧边缘喷丸未覆盖、喷丸不能密布整个表面, 喷丸坑与坑之间存在一定间隔, 并发现喷丸坑边缘有多处点腐蚀坑。断裂的原因是叶片喷丸质量不佳, 在腐蚀环境中产生点腐蚀坑, 进汽侧边缘的点腐蚀坑形成微裂纹, 在运行中受到离心力及交变汽流力等作用<sup>[2]</sup>, 产生应力集中, 裂纹扩展直至发生疲劳断裂。

图3 叶片表面喷丸情况体式显微镜照片  
Fig.3 The micro-morphology of the blade surface in shot-peening condition

断裂的原因是叶片喷丸质量不佳,在腐蚀环境中产生点腐蚀坑,进汽侧边缘的点腐蚀坑形成微裂纹,在运行中受到离心力及交变汽流等作用,产生应力集中,裂纹扩展直至发生疲劳断裂。加强汽水品质监督,确保汽水品质合格。在大修揭缸检查时,重视对点腐蚀等微缺陷的检查处理<sup>[3]</sup>。更换的新叶片出汽侧在局部热处理时,应保证加热均匀,并进行喷丸处理,以改善残余应力分布<sup>[4]</sup>。为防止腐蚀介质对叶片的腐蚀,可采取喷涂技术对叶片进行表面防护<sup>[5]</sup>。

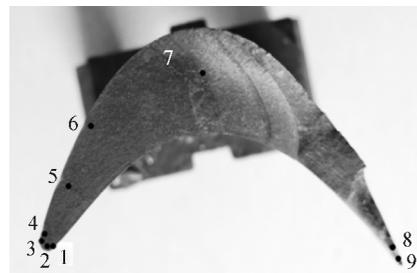
取断裂叶片的中间部位横截面检测布氏硬度, 结果为 294 HB (标准为 293~331 HB, 308~348 HV); 对整个 6 断裂叶片断口附近的横截面进行维氏硬度检测, 检测位置示意图如图 4 所示, 检测结果见表 3, 结果符合标准要求。近表面硬度未明显升高, 表面未做强化处理。

图4 断口维氏硬度检测位置示意图  
Fig.4 Hardness testing locations

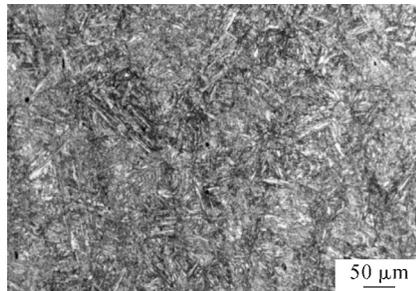
取断裂叶片的断口处的纵截面、进汽侧横截面和进汽侧纵截面进行金相组织检测。进汽侧横截面和纵截面的机械抛光面基体比较干净, 无明显的夹杂物。图 5 为断口纵截面金相组织和二次裂纹形貌。可以看出, 断口纵截面组织为回火马氏体组织, 在断

面上有数处二次裂纹。纵截面的背弧面的表面处,半圆黑色区域为体式显微镜下的点腐蚀坑剖面组织,较大坑的直径约 0.3 mm,在腐蚀坑的底部有数条小氧化裂纹,近表面组织无明显细化。

(a)断口纵截面

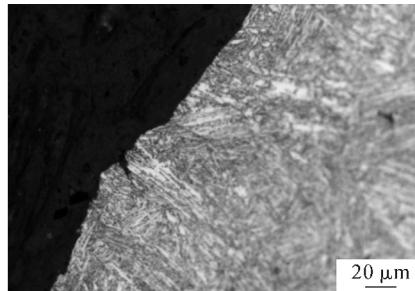
(b)断口二次微裂纹

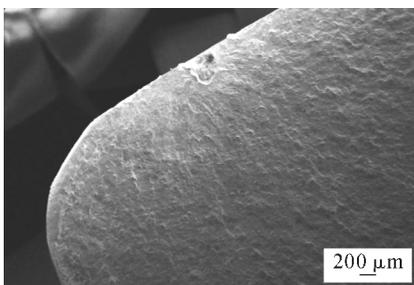
图 6 为断裂叶片裂纹源的电子显微镜扫描照片(SEM)。可以看出,裂纹源为一腐蚀坑,坑深约 0.4 mm,坑内有腐蚀产物,裂纹源附近的扩展区断裂为准解理断裂。表 4 为腐蚀坑内和断口扩展区的能谱分析结果。可以看出,腐蚀坑内物质含有较多的氧元素及 Si 元素,推断为氧化腐蚀产物及硅酸盐类垢盐。断口扩展区含有较多的氧元素,表面发生一定程度的氧化,未见 Si 元素。扩展区断裂为准解理断裂,断口平整,为穿晶断裂。

图 6 断裂叶片断口 SEM 形貌

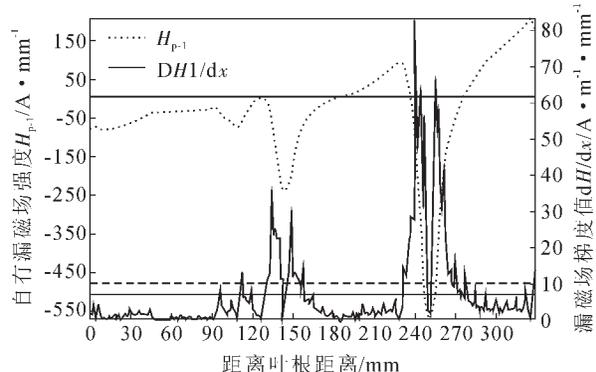
选择 30 片 B 低压转子反向第 5 级动叶片(断裂叶片同级)作为检测对象,采用应力集中指示仪进行检测。检测发现有 1 片叶片存在自有漏磁场强度  $H$  多次突变的现象,自有漏磁场梯度  $dH/dx$  值很大。图 7 为存在应力集中叶片的金属磁记忆检测结果。 $H_{p-1}$  为叶片表面自有漏磁场强度图,观察发现,叶片表面自有漏磁场强度  $H$  在距离叶根 130、235 和 275 mm 处发生突变且过零点,在 235 mm 处  $H$  值最大由 +100 A/mm 突变至 -600 A/mm,变化量达 700 A/mm, $dH/dx$  为叶片漏磁场梯度图,观察发现漏磁场梯度值  $dH/dx$  在自有漏磁场强度发生突变的位置明显提高,在 235 mm 处  $dH/dx$  达到  $85 \times 10^3$  A/m<sup>2</sup>,远大于其他部位的  $5 \times 10^3$  A/m<sup>2</sup>。

对叶片应力集中部位进行宏观检查,发现距叶根 130 mm 处有轻微的打伤受损,235 mm、275 mm 处有腐蚀坑。对距叶根 235 mm、275 mm 处进行磁粉检测,发现两处位置各有 2 个腐蚀坑,腐蚀坑长径约 0.3 mm,且 235 mm 处的腐蚀坑已连成线,长约

图 7 应力集中叶片磁记忆检测曲线

0.4 mm。通过磁记忆检测发现的叶片应力集中区域存在有腐蚀缺陷,缺陷危险性越大的部位(腐蚀坑已连成线的部位)局部应力越大,该部位易产生疲劳裂纹。

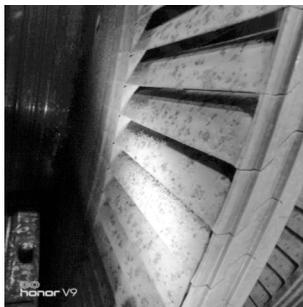
对 B 低压转子叶片进行化学检查,发现叶片积盐较严重(见图 8)。对汽机叶片积盐取样并进行能谱分析,结果见表 5。

图 8 叶片积盐宏观形貌  
Fig.8 Leaf blade salt macroscopic morphology

从分析出的积盐成分来看,发现氯元素这种腐蚀元素含量也较高(化学分析检查结果为第 5 级叶片积盐氯元素质量百分比含量为 1.57%),此外,高压缸叶片、中压缸叶片、小机叶片积盐中也含有少量氯元素。氯元素是造成金属表面盐腐蚀与不锈钢腐蚀的主要原因<sup>[1]</sup>,积盐中的氯元素主要是由溶解在蒸汽中的氯盐因为蒸汽温度压力的变化,在汽机叶片上析出沉积产生的。
