● 材料失效分析 Material Failure Analysis ●

圆锥破碎机用高锰钢圆锥的失效分析

Failure Analysis of High Manganese Steel Cone for Cone Crusher

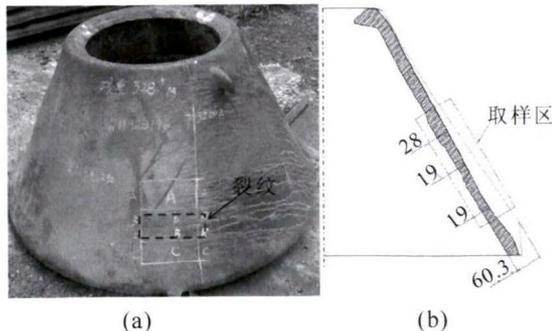
图 1 失效高锰钢耐磨圆锥

该矿山所使用的高锰钢圆锥初始重量为 629 kg,使用 31 天后,圆锥失效。拆下经洗净后的失效耐磨圆锥余重为 319 kg,计算可知该圆锥服役过程中的磨损量为 49.3%。图 1(a)为该耐磨圆锥的实物图,

可以看到离圆锥下圈约 1/3 的位置有一道长约 25 cm 的横向裂纹。由图 1(b)为该圆锥的磨损曲线测绘结果可知,服役失效后,该圆锥的最薄壁厚仅剩 19 mm,且服役过程中圆锥的中下部位磨损最为严重,横向裂纹出现在该圆锥的磨损最严重区域。

水韧处理后的高锰钢本身具有极好的韧性与较高的强度,但本文所研究的高锰钢由于热处理工艺控制存在一定偏差,有局部未溶碳化物存在于晶界位置;且随着磨损的进行,耐磨圆锥变得越来越薄。由图1磨损曲线的测绘结果可知,最薄处仅19 mm。同时由冲击吸收功数据可知,裂纹区由于铸造显微疏松的存在,使得其冲击吸收功仅为25 J,不足远离裂纹区的正常区域的一半。因此,裂纹区各种因素的综合作用使之难以抵抗强冲击工况,造成宏观裂纹的产生。

经后续进一步对耐磨圆锥铸造工艺研究发现,裂纹出现的位置是耐磨圆锥铸造时的冒口位置,在冒口根部存在一定的显微疏松。对铸造工艺的探究可知,显微疏松是由于冒口对铸件补缩不充分造成的,可以从改善铸造工艺来避免此种问题的出现,通常有以下几种途径:①增大冒口尺寸,增大钢液补缩能力;②使用质量较好的保温冒口或发热冒口,保持冒口处钢液温度,延长其补缩时间。同时,经磨损曲线测绘可知,耐磨圆锥的磨损主要发生在其中部偏下的位置,可通过在磨损严重区域进行陶瓷复合的方式,结合锰钢基体高韧性与陶瓷高耐磨性的优点,提高材料使用寿命。

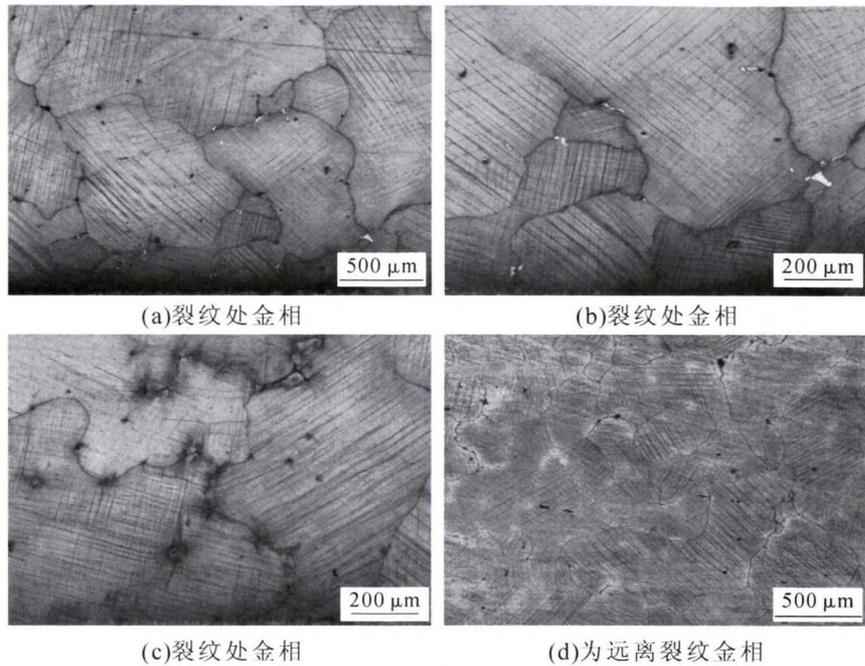
图 2 耐磨圆锥纵截面金相分析
Fig.2 Microstructure of the longitudinal cone of the failure part

金相试样分别取自图 1(a)中的裂纹区与远离裂纹区,对截面进行金相观察,结果见图 2,其中图 2(a)~(c)为裂纹处金相,图 2(d)为与裂纹同圈的远离裂纹区所取试样的金相。由图 2 可知,整个近磨损面纵截面的高锰钢组织都存在大量滑移带,说明在使用过程的冲击作用下,材料表层出现了明显的加工硬化。从靠近裂纹处的图 2(a)~(b)可以看出在材料的晶界处存在少量不连续的未溶碳化物,图 2(c)中存在较多的显微疏松,这对材料的强度与韧性造成较大的影响。而在远离裂纹区的金相组织 2(d)中并没有看到明显的碳化物与显微疏松。

综合以上结果,圆锥的失效主要是在破碎质地较硬的花岗岩过程中,动锥、定锥的互相冲击作用引起圆锥损伤;同时,在冲击作用下,尖锐的花岗岩压入圆锥表层的冲击凿削造成大量犁沟、犁皱损伤。在如此反复的作用下,使材料不断流失,这是耐磨圆锥失效的主要原因。其次,圆锥本身的铸造及工艺缺陷也加速了耐磨圆锥的失效。由图2可见,裂纹区存在较多的显微疏松,同时在其晶界上存在一定量的未溶碳化物。

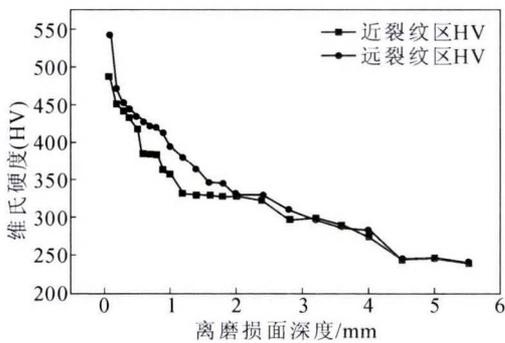
图 3 耐磨圆锥厚度方向的硬度曲线
Fig.3 The Vickers hardness of the cone through the thickness direction

维氏硬度测试是在加载力为 500 gf, 保载时间为 5 s 的条件下从材料磨损表层每隔一定距离沿纵截面往里测试。该超高锰钢的初始维氏硬度约为 240 HV。由图 3 可知,圆锥的近裂纹区与远裂纹区都表现出明显的加工硬化现象,硬化层厚度约为 4.5 mm。对比两区域,圆锥经冲击作用后,近裂纹区的表层最高维氏硬度值为 486 HV;而远离裂纹区的同圈材料表现出更好的加工硬化效果,其表层最高

维氏硬度值可达 541 HV,由此可知裂纹区材料由于缺陷的存在对材料加工硬化性能造成一定的影响。

对比裂纹区与正常区域纵截面加工硬化数据可知,圆锥经冲击作用后,与宏观裂纹同圈的正常材料表现出更好的加工硬化效果,其表层最高HV值比裂纹区试样的最高HV值高出11.3%,可推测

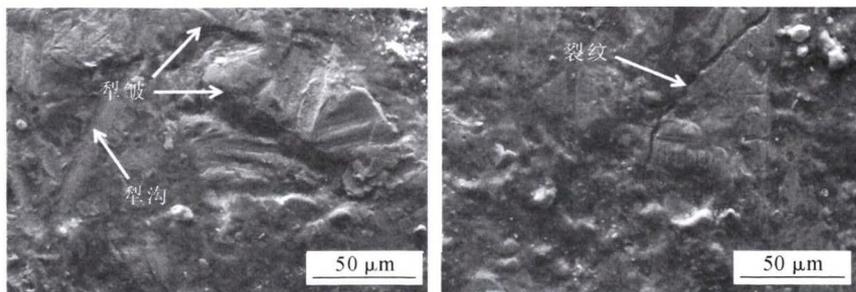
图 4 圆锥表面的微观形貌 SEM 图
Fig.4 SEM micrographs of the cone surface

图 4 是失效圆锥表面的损伤形貌。从图 4(a)可

以观察到材料磨损表面发生了明显的塑性流动并犁出一条条沟槽,沟槽两侧有凸起的塑性变形金属,这是典型的金属在高应力磨料磨损下的微观形貌。分析其原因认为,多尖锐棱角的高硬度花岗岩在正向冲击载荷的作用下局部尖角被压入金属表面,切向力使磨粒向前推进,材料被推移到磨料运动路径的两侧或前方,从而形成犁沟和犁皱^[7]。这些变形堆积的材料在受到随后的冲击磨损时,被重新压平,或者受到再一次的损伤形成犁沟和犁皱。如此反复的塑性变形,使材料受到剧烈的塑性损伤,不足以承受外力,很易在其他磨料的作用下被磨掉剥落。表现为多次塑变导致断裂的磨损机理^[8]。从图 4(b)可以看到,材料表面有一条约为 80 μm 的显微裂纹,这将对材料的性能造成显著的影响。

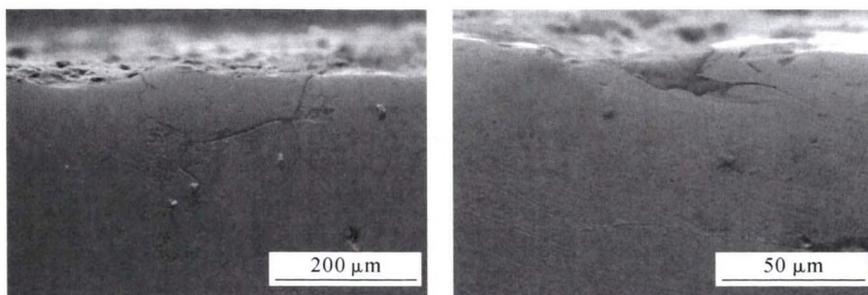
图5 耐磨圆锥截面裂纹 SEM 图

为了进一步探究材料表层裂纹向内部的扩展情况,切取裂纹区纵截面试样,用扫描电镜观察,结果见图 5。从图 5(a)可以看出,有网状裂纹沿着材料晶界向深处扩展,在裂纹周边存在显微疏松。图 5(b)可看到材料有显微裂纹平行于材料表面扩展,这种

横向损伤引起的分离材料将在之后的磨损过程中极易被磨去,从而造成材料的流失。
