# 消除新东线刹车盘缩松缺陷工艺改进措施

**摘 要:** 分析了灰铸铁刹车盘小端根部挖槽缩松缺陷位置、外观特征, 对该缺陷进行 X 射线探伤和扫描电镜表征。结合缺陷产生的原因分析, 生产现状、工作经验对比, 通过改变内浇道引入方式, 有效地消除了刹车盘小端根部挖槽的缩松缺陷。

## Technological Improvement of Shrinkage Defect of Brake Disc in SINTO Line

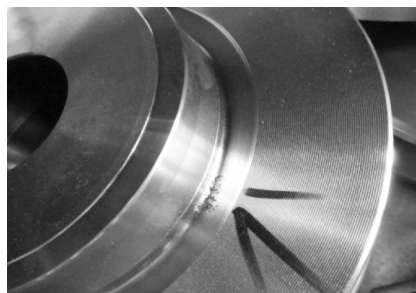
该批次工件加工后出现缩松缺陷为 100%, 均在安装面根部, 如图 1 所示。

缩松是指铸件最后凝固区域没有得到液态金属补缩形成的分散、细小的孔洞通过宏观特征, 初步判断该件的缺陷为缩松。

图 1 刹车盘安装面根部缩松

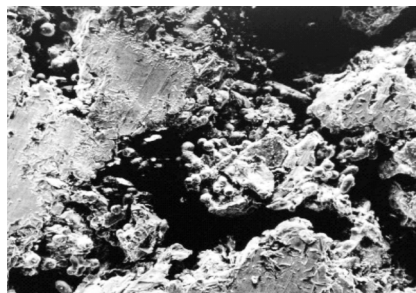
对缺陷件取样分析, 将缺陷部位放到 FEI 扫描电镜下观察, 100 倍下, 在缺陷部位即可观察到树枝

晶组织, 进一步放大至 500 倍, 树枝状结晶组织更加明显, 如图 2、图 3。

图 2 缺陷位置扫描组织 ×100

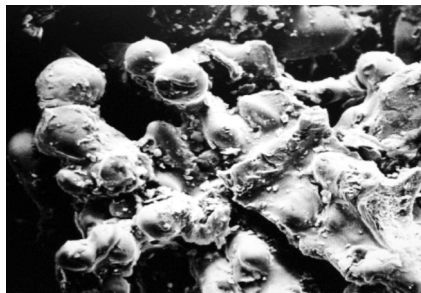
宏观、微观综合认定: 此种缺陷为缩松。

图3 缺陷位置扫描组织 ×500  
Fig.3 SEM image of defects

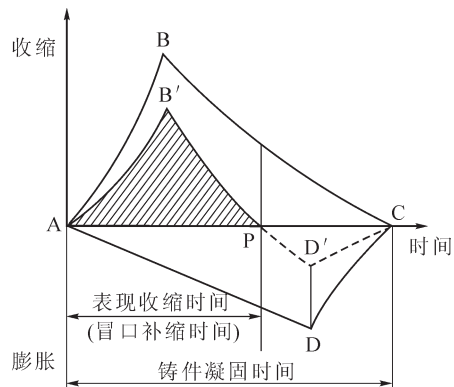
图4 均衡点P  
Fig.4 Equantequation P

铸件冷却、凝固至均衡点P之前,必须靠外部补缩,用冒口或浇注系统补充铸件本身自补不足的差额,到达均衡点P时刻,在宏观上,型腔中的铁液不再产生体积亏损,不管冒口和铸件是否畅通,铸件都不会再向冒口抽吸铁液,冒口的补缩作用也就中止了。均衡点P之后,铸件进入内部自补缩的阶段,只要不再发生单位时间收缩大于膨胀的情况,铸件就不会产生缩松缺陷<sup>[1]</sup>,如图4。

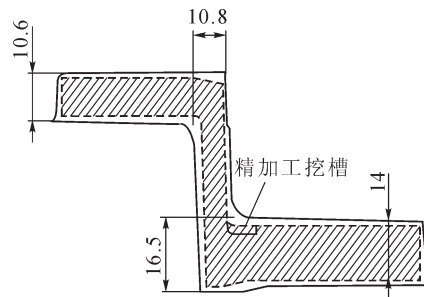
图5 挖槽位置  
Fig.5 Chamfer position

该型号最小壁厚10.6 mm,最大壁厚16.5 mm,壁厚差不是很大,缩松位置全部出现在小端根部热节处,这也是新东线一箱两件单片盘常见的缩松位置。

对比半成品与成品结构,发现成品在小端根部挖了一个宽20 mm、深1.5 mm的槽,而铸件和半成品没有这个挖槽。这个位置不仅是YH12033最大壁

厚处,也是热节区域,如图5。此区域凝固缓慢,在还没有完全凝固时,内浇道已经提前凝固,冒口起不到补缩的作用。

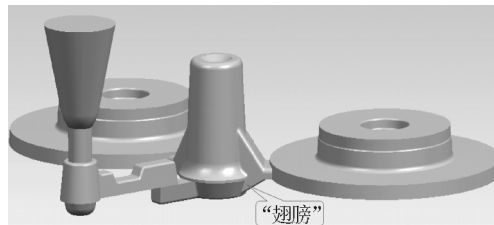
图6 试验方案1  
Fig.6 Testing program 1

试制20件,X光探伤显示缩松等级为 级,但精加工至成品尺寸,缩松仍然可见。

试验结论:冒口座增加翅膀,缩松有减小的趋势,但仍无法彻底解决。

原因分析:内浇道径向流入型腔,直冲小端根部,该区域热量集中形成流动热节,温度远高于其他区域,凝固后期无法得到有效补缩。

试验方案1:在冒口座上增加两个宽40 mm、高4 mm的“翅膀”,位置与内浇口重合,减缓内浇道冷却,提升冒口的补缩能力,如图6。

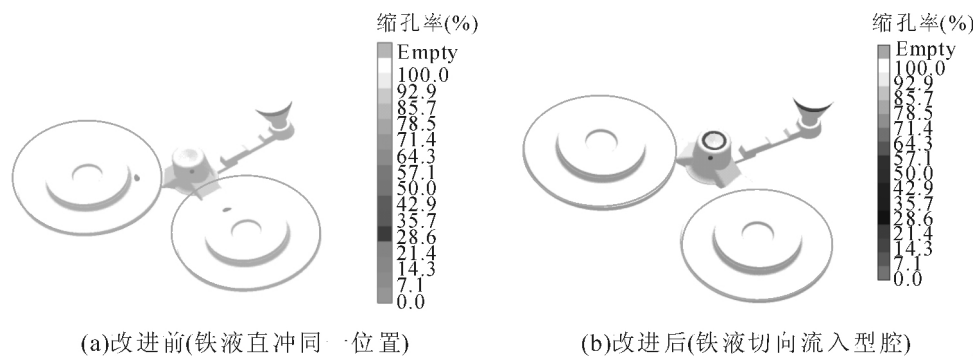
图7 试验方案2

模拟显示: 铁液径向流入, 小端根部存在缩松; 铁液切向流入, 小端根部无缩松。

工艺改进后, 累计生产 1 868 片, 无缩松。

试验方案2:冒口座翅膀保留,将内浇道与模型

中心呈 30°切向进入, 避免几何热节与流动热节重合。
