2A12 壳体淬火裂纹成因分析

摘要: 采用宏观检验、微观检验等手段, 对 2A12 壳体固溶处理时产生的裂纹进行分析。结果表明, 显微组织中大量的复熔球、三角晶界及晶界熔化现象, 是壳体固溶处理时严重的过烧特征, 也是导致壳体产生裂纹的主要原因, 并提出了改进措施。

Cause Analysis of Quenching Crack of 2A12 Shell

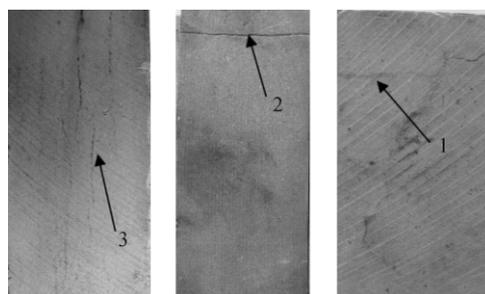
2A12 铝合金壳体毛坯为 80 mm×76 mm×(30~40) mm 的长方体, 形状简单。肉眼观察裂纹形态, 一类是沿晶界分布的裂纹, 深度不等, 约 6~15 mm 左右, 如图 1 箭头 1 所示。一类是平行表面并距表面约 5~6 mm 处较直且贯穿整个截面并裂透的裂纹, 如图 1 箭头 2 所示; 还有一类为互相平行的裂纹, 如图 1 箭头 3 所示。切割后的试样表面发暗并有小暗黑色小斑点。

图 1 壳体裂纹宏观形貌 ×100
Fig.1 Macro-morphology of shell cracks

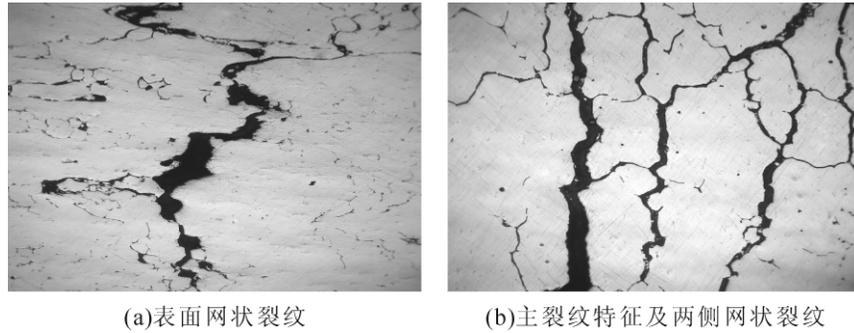
在光学显微镜 100 倍下观察图 1 箭头 1 所示的表面, 网状裂纹沿粗大的晶界分布, 其周围还有许多沿

晶界分布的细小网状裂纹, 如图 2(a) 所示。宏观单条直裂纹(图 1 箭头 2 所示) 明显由表面向内部扩展, 其周围也有许多沿晶界的网状裂纹, 如图 2(b) 所示。

(a)表面网状裂纹

(b)主裂纹特征及两侧网状裂纹

图2 表面网状裂纹和主裂纹形貌

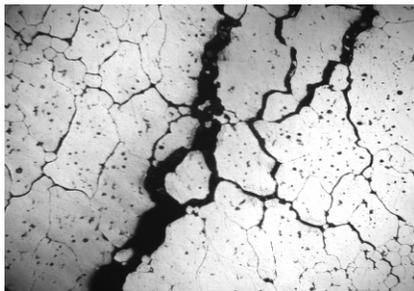
图 1 箭头 3 所示裂纹沿压延方向拉长的晶粒晶界伸展, 细长、密集且基本平行。3 个试样表面均有大量的复熔球, 局部晶界已熔化, 如图 3 所示。

图3 表面黑三角及黑色圆点

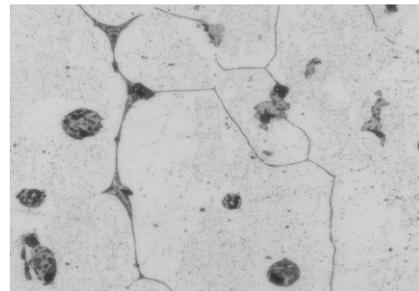
显微镜 500 倍下观察, 可溶性化合物已经基本固溶, 合金中的共晶球体和局部的晶界复熔清晰可见, 晶粒粗大并趋于等轴化, 晶界比较平直。粗晶内的复熔球最大直径可达 28 μm, 其内部结构具有黑白相间的共晶体特征^[1]。3 个晶粒的交界处有三角形复熔共晶组织, 还有不溶性杂质相沿晶界分布, 如图 4 所示。

组织中出现较多的复熔球、三角晶界和晶界复熔现象,晶粒粗大,晶界平直,这是铝合金过烧的主要特征。

由显微组织检验结果可知,2A12 壳体在固溶处理过程中有明显的过烧特征。壳体固溶处理要求加热温度为 450 ℃,但从显微组织判断,复熔球的增多、增大,晶界的复熔,晶粒的粗化等充分说明实际加热温度已远远超过了此温度,所以已经严重过烧^[3]。合金过烧温度范围还与半成品类型和淬火加热方式有关,厚度大的半成品,变形程度低,化合物破碎程度小,组织粗大,加热固溶困难,淬火加热温度高,保温时间长,更容易产生过烧^[2],壳体实际处理状态就应该属于此类现象。

图4 复熔球、黑三角及晶界熔化 ×500

由以上分析可知,2A12 壳体产生裂纹的主要原因是固溶处理时加热温度过高引起合金过烧导致的。有可能是控温仪表失灵没有及时发现造成的。所以加热铝合金前,要仔细检查仪表及盐浴成分,并在专用加热炉中进行,把炉温严格控制在±3 ℃之内。
