# 铝合金机匣预埋管处渗漏机理分析及解决措施

**摘要:**为解决采用预埋管成型的某航空发动机铝合金机匣管路密封性试验时出现的渗漏问题,分别通过高、低倍组织观察和X射线实时成像技术(DR)分析了该渗漏问题产生的机理,并制定了解决措施。通过组织和工艺特征分析,明确了渗漏由预埋不锈钢管与铝基体之间存在的间隙及铝基体自身存在的冶金缺陷共同导致,然而受制于当前X射线检测能力,该冶金缺陷无法通过常规无损检测识别。最后,针对该渗漏问题,通过铸造工艺方案优化,解决了该机匣管路的渗漏问题。

## Leakage Mechanism and Solutions at Embedded Pipes in Aluminum Alloy Casing

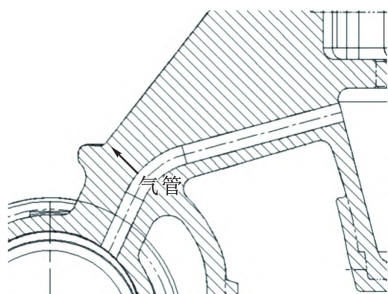
图 1 机匣支板上的气管

某航空发动机铸造铝合金(牌号为 ZL105)机匣采用熔模铸造成型,其支板处内嵌 1 根引气管,如图 1 所示。该引气管采用预埋不锈钢管(壁厚 1 mm、 $\phi 6$  mm 冷拉拔钢管,牌号为 1Cr18Ni9Ti)的方式在浇注后镶嵌于机匣支板中。该机匣加工后需要在专用打压工装下进行密封性试验,要求在 0.6 MPa 压力下保持 5 min 不渗漏。因气管两端无法装夹封堵,故将整个机匣封堵起来进行密封性试验。对机匣进行密封性试验时,在预埋不锈钢管支板侧壁发现有渗漏的情况,如图 2 所示。

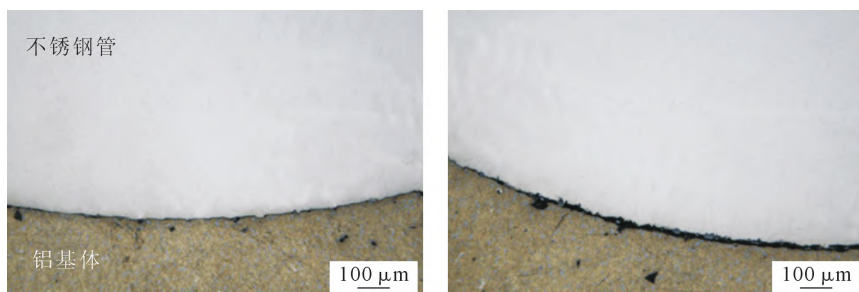
图 3 预埋不锈钢管与铝基体金相组织

浇注过程中,铸造铝合金熔体经浇道进入模壳型腔。当熔体进入预埋不锈钢管所在支板处时,在熔体凝固过程中,铝基体和不锈钢管是否会发生冶金结合决定了两者之间的结合性。为观察预埋不锈钢管与铝基体的结合性,采用型号为 4XC 金相显微镜进行观察分析,结果如图 3 所示。从图中可以看出不锈钢管和铝基体未形成冶金结合。由于零件浇注不是在真空状态下进行,因此在铸件凝固过程中不锈钢管表面存在的氧化膜会导致不锈钢管和铝基体难以实现冶金结合。对比两种材料的物理特性(表 1)可以看出,不锈钢和铝基体的熔点及热膨胀系数差异较大,铝基体的熔点远低于不锈钢,这也导致两种金属在铝合金浇注温度(700~720 °C)下难以实现冶金结合。同时,由于两种金属的热膨胀系数差异较大,铸件凝固过程中的收缩不一致,导致未形成冶金结合的界面拉扯、扩大,进而形成间隙。

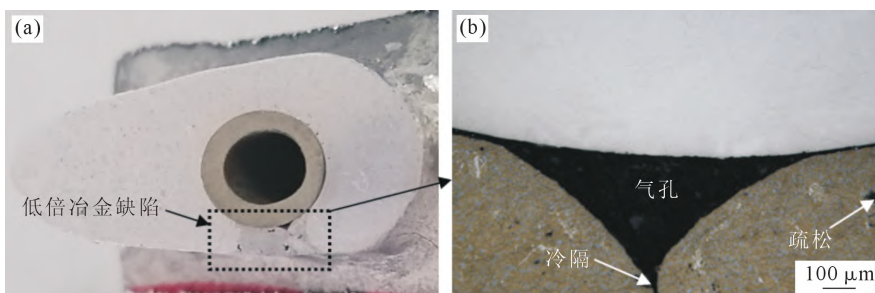
图4 支板截面组织:(a)低倍组织,(b)金相组织

组织观察,结果如图4所示。从图4(a)低倍组织看出,不锈钢管一侧的铝基体存在明显的冶金缺陷。如图4(b)所示,进一步明确该冶金缺陷为冷隔、疏松和气孔缺陷<sup>[9]</sup>。由此可以推断,机匣进行密封性试验时,进入机匣支板处不锈钢管和铝基体间间隙的防锈液会通过钢管一侧铝基体中的冷隔、疏松和气孔等冶金缺陷渗出,产生渗漏,造成机匣铸件密封性试验不合格。从图4(b)看出,铝合金熔体在浇注充型过程中,两股熔体分别从不锈钢管外缘的两侧汇流于图中所示位置。此时,一方面靠近钢管的熔体温度较低(受钢管激冷作用);另一方面,在汇流处出现憋气的现象,导致机匣铸件在此处产生冷隔、疏松和气孔缺陷。

在机匣铸件生产工艺流程中,铸件交付前需要进行X射线检查,确保其冶金质量合格。在本文所讨论的机匣铸件中,铸件经X射线检查合格,但铸件的剖切低倍和高倍检查结果表明铸件在支板内靠近钢管处的铝基体中存在冶金缺陷(图4)。这主要是因为X射线检查有一定的局限性,若从图4所示的横向透射,由于该方向上铸件过厚(约20 mm),透射效果不佳;若从纵向透射,图4所示铸件中的冶金缺陷处于不锈钢管的下方,钢管的密度远大于铝基体,故在X射线透射时,由于两种材料对X射线的吸收情况存在明显差异,使得铝基体中的冶金缺陷难以分辨<sup>[10]</sup>。因此,上述原因会导致钢管一侧铝基体成为X射线检测盲点,使得铸件存在的冶金缺陷未能被检出,并流入后工序,在机匣铸件进行密封性试验时出现渗漏。

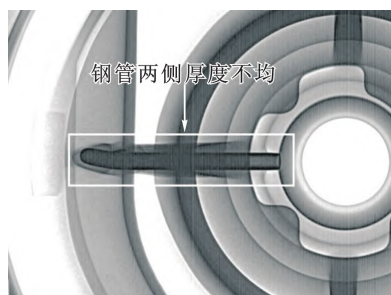
图5 机匣铸件DR检查结果

并通过钢管外侧铝基体中在铸造凝固过程中产生的冷隔、疏松和气孔等冶金缺陷渗出,产生渗漏。除上述原因之外,经过对机匣铸件进行X射线实时成像检测(型号为XYG-3205/2),如图5所示,可以发现不锈钢管在支板中偏心导致钢管靠下方一侧的铝基体偏薄,也对机匣铸件的渗漏产生影响。
