火力发电厂锅炉屏式过热器弯管泄漏 失效原因分析及预防措施

Analysis and Prevention of Platen Superheater Elbow Leakage of Supercritical Boiler in a Coal-fired Power Plant

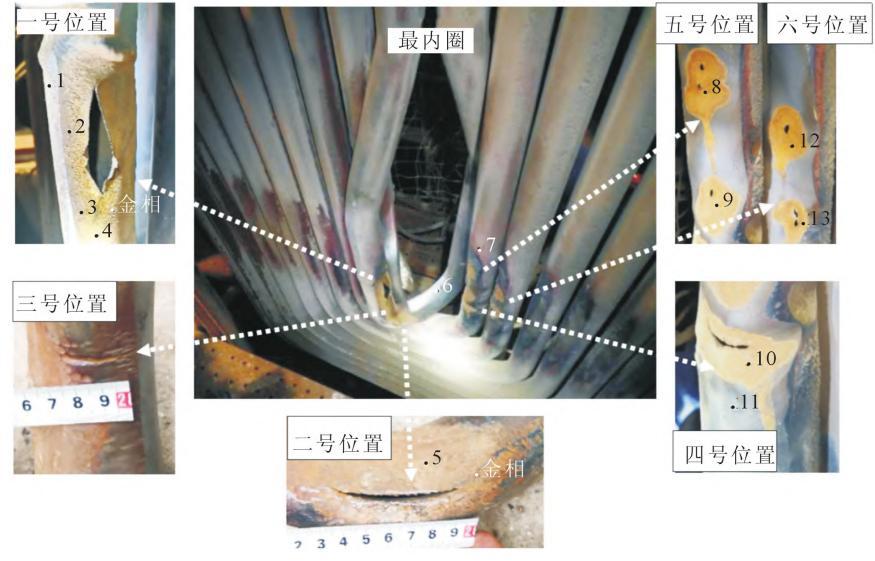
停机冷却后,进入锅炉内部进行现场检查,发 现漏泄管位于屏式过热器第3层中的第5小屏。该 小屏中有3根管出现不同程度的损伤,分布于内3 圈U型弯及相邻上部区域,如图1所示。图1中的 数字标记点为壁厚测量点、硬度测量点以及金相检 查点。

在最内圈 U 型弯管上部发现长度约 110 mm 爆口(图 1 中一号位置),边缘锋利,部分翻卷,周围 区域有范围性吹损减薄痕迹;在弯管中性面位置, 存在弧长约 60 mm 的贯穿裂纹(图 1 中二号位置), 裂口微张,两端有延伸扩展趋势;在弯管的内弧面 位置,发现一系列横向裂纹,最长裂口约为 30 mm (图 1 中三号位置)。 在次內圈 U 型弯管上部发现漏点 3 处,其中位 置靠下的漏点呈现扁条状(图 1 中四号位置),长度 约 30 mm,与三号位置损伤方向正对,附近吹损减薄 痕迹呈环向凹槽状;位置靠上两处漏点呈现孔状(图 1 中五号位置),与一号位置爆口损伤方向相对。另外, 在第 3 内圈 U 型弯管上部发现漏点两处,呈现孔状 (图 1 中六号位置),也正对爆口方向。同时,在第4~6 内圈 U 型弯管上部也存在明显的吹损减薄痕迹。

图 1 第 5 小屏整体损伤情况 Fig.1 the overall damage of the 5 th platen

计算壁厚为 3.48 mm, 最小壁厚为 3.98 mm。由表 1 可见图 1 中一号位置、四号位置、五号位置、六号位 置周围管材部分测量点壁厚已减薄至小于计算壁厚 及最小壁厚,不满足实际使用需求。

由上述结果可知,屏式过热器管材化学成分正 常,金相组织无异常,硬度符合标准要求,说明屏式 过热器在运行中无明显过热过烧现象。根据现场检 查情况,过热器管屏中出现多处损伤,图1中一号 位置、四号位置、五号位置以及六号位置附近均测 得明显减薄。因此,这些位置出现的爆口损伤是发 生泄漏后蒸汽吹损所致,并非泄漏初始位置。

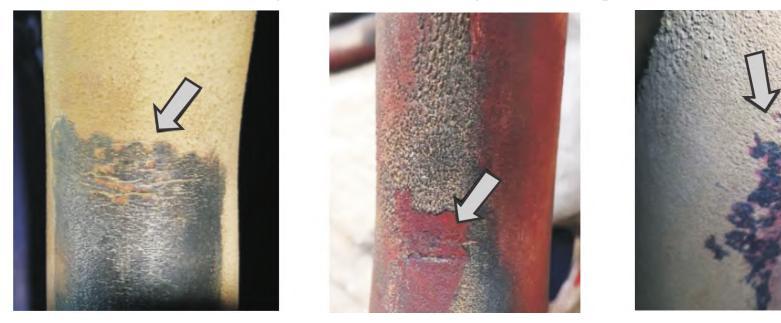
经扩大范围检查,发现在屏式过热器其它小屏 的最内圈弯管内弧面位置,同样存在相似的横向裂 纹,但并未裂透,如图2所示。

图 2 其它小屏弯管内弧面损伤 Fig.2 Damages on the intrados of elbow tubes of other small platens

通过上述讨论可知, 弯管内弧面裂纹位置为初 始泄漏位置。在现场扩大范围检查过程中,发现在屏 式过热器其它小屏的最内圈弯管内弧面位置, 同样 存在相似的环向裂纹(图 2),但尚未引发泄漏事故。 因此,弯管内弧面横向裂纹始发展于管壁外表面,在 运行过程中不断向内扩展, 直至完全开裂延伸至内 壁,引发管屏泄漏^[10-11]。

根据弯管内弧面系列横向裂纹的形貌特征,说 明其产生的原因是经过长时间的交变应力载荷疲劳 造成的。锅炉在累计运行时间约7万小时的过程中, 由于该处管材多为弯曲不连续和弯头弯曲半径*R* 与管径*D*之比较小(小*R/D*)的结构,微动的汽水载 荷变化引起的应力交变,加上环境介质参数变化产 生的热交变应力,致使管材应力集中处高周疲劳,产 生裂纹并扩展^[12-13]。

(3)应制定检修计划,对类似屏式过热器最内 圈U型弯管内弧面、中性线面位置进行缺陷排查; 弯管内弧面可采用表面无损检测,中性线面可采用 射线或超声导波检测。应制定监督检查计划,对于 同类结构管屏进行定期抽样检查,分析发展趋势, 预测剩余寿命,及时更换处理。

(4)在设计弯管结构部件时,应优化弯管结构 应力分布,尽量避免多弯曲不连续和小 R/D 结构的 管道存在。加强弯管制造质量控制,注意避免管道 内壁的制造缺陷,应选用合理的冷、热加工工艺,并 配合相应材料的热处理技术,弯管制造完成后应及 时进行宏观及无损检验。

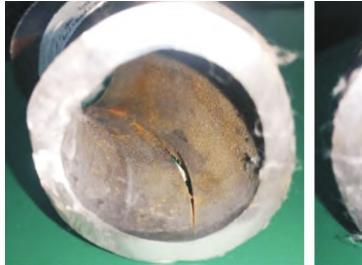
将第 5 小屏中最内圈 U 型弯管弯头部分割管 取样分析,观察管材内外壁情况。发现弯管中性面裂 纹齐整,内外壁均未见明显的吹损冲刷痕迹。在贯穿 裂纹的对侧,存在明显的加工划痕沟槽,如图 3 所 示。此外,弯管内弧面横向裂纹已延伸至内壁,外壁 裂纹宽度大于内壁裂纹宽度,外壁裂口有一定的向 外冲刷倾角,周边表面较为光亮,如图 4 所示。

(b)贯穿裂纹对侧 图 3 最内圈 U 型弯管中性面内壁宏观形貌

Fig.3 Macroscopic morphologies of inside wall of neutral plane of the most inner U-shaped elbow

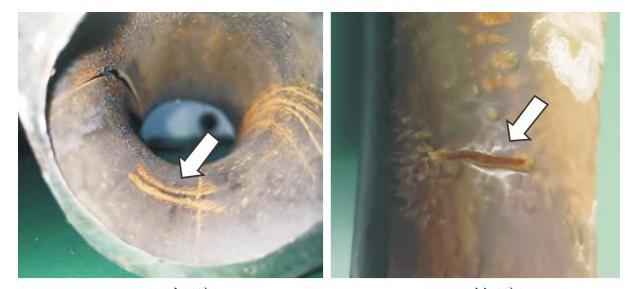
(a)内壁 (b) 外壁 图 4 最内圈 U 型弯管内弧面内外壁宏观形貌 Fig.4 Macroscopic morphologies of wall inside and outside of the most inner U-shaped elbow

二号位置与三号位置的损伤均在过热器最内 圈 U 型弯管弯头部分。结合宏观分析结果,二号弯 头中性面位置裂纹齐整,内外壁均未见明显的吹损 冲刷痕迹,并且其裂口方向与其它位置损伤方向空 间垂直。而三号弯头内弧面位置横向裂纹已延伸透 至内壁,外壁裂口有一定的向外冲刷倾角,周边表 面较为光亮,并且其裂口方向正对四号位置。因此 可以判断,三号弯头内弧面位置为初始泄漏位置。

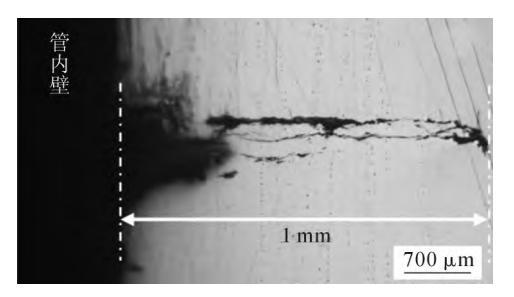
步取样进行截面微观分析。如图 5 所示,管内壁 仍存在向外壁扩展的裂纹,此截面处裂纹长度约为 1 mm_{\odot}

图 5 最内圈 U 型弯管中性面某截面微观形貌 Fig.5 Microscopic morphologies of a section along the neutral plane of the most inner U-shaped elbow

通过上述分析,弯管中性面位置产生的贯穿裂 纹与其他位置的损伤无直接关系,该裂纹齐整,内外 壁均未见明显的吹损冲刷痕迹。而且,贯穿裂纹的对 侧存在明显的加工划痕沟槽,结合此处微观分析结 果,说明弯管中性面裂纹始发于内壁表面原始缺陷 并向外壁扩展(图 5),直至形成贯穿性裂口,裂口形 成后高温高压蒸汽未大量从中喷出。

弯管中性面处的加工划痕沟槽容易造成应力集

中,成为裂纹源^[1415],在一号位置产生爆口损伤时,会对同侧管壁产生较大应力波动,加上由蒸汽 泄漏造成的热应力联合作用,使得裂纹源快速扩展 形成裂口。

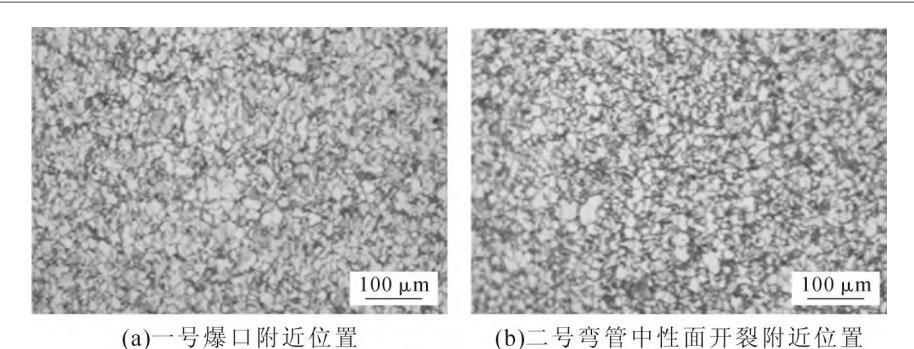
通过 Axio Observer A1m 台式显微镜对第 5 小 屏中最内圈 U 型弯管进行金相分析, 取样位置见图 1 所示金相标记点,分别为一号爆口附近位置和二 号弯管中性面开裂附近位置。可以发现,两处管材组 织为铁素体+珠光体,珠光体区域己显著分散,但仍 保留原有的区域形态,颗粒状碳化物在晶界上增多、 增大,如图 6 所示。依据 DL/T 773-2016《火电厂用 12Cr1MoV 钢球化评级标准》,金相组织球化等级均 为 3.5 级。

图 6 最内圈 U 型弯管管材金相组织 Fig.6 Microstructures of the most inner U-shaped elbow tubes

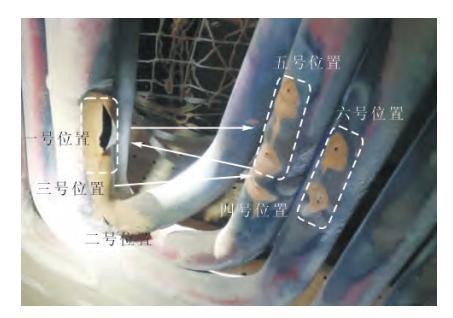
当高温高压蒸汽首先在三号位置向外泄露后, 吹损对侧的四号位置,致使四号位置管材出现环向 凹槽状减薄;一段时间后,四号位置壁厚减至不满 足强度要求,在内压的作用下,该位置发生扁条状 爆口泄漏。四号位置产生漏点后,喷出的高压蒸汽 大面积冲刷对侧水平位置,致使最内圈 U 型弯管上 部出现范围性吹损减薄;一段时间后,一号位置壁 厚不满足强度要求,致该位置产生长度约 110 mm 爆口。一号爆口位置喷出大量的高压蒸汽,吹损对 侧的五号位置、六号位置以及第 4-6 内圈 U 型弯管 上部位置,最终形成 4 处孔状爆口泄漏点和管材减 薄。具体模拟失效过程如示意图 7 所示。

图 7 失效过程示意图 Fig.7 Schematic diagram of the failure process
