阀座激光熔覆层开裂原因分析

杨成新1,张绪亮1,杜志杰2,张春婉2,王鹏程1

Cracking Cause Analysis of Valve Seat Laser Clad Layer

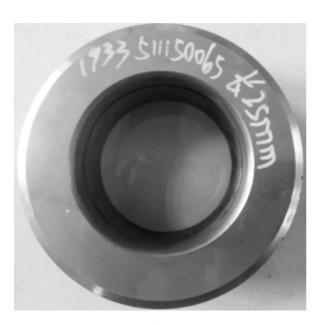
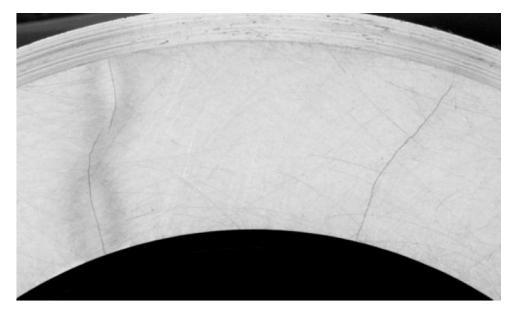
(b)渗透探伤结果 图 1 阀座与渗透探伤结果 Fig.1 The Valve seat and the results of penetrant test

图 1 为阀座的宏观形貌与渗透探伤结果。可以 看出,阀座熔覆层存在 2 条径向裂纹,裂纹均由通孔 扩展至外侧倒角部位。

(c)裂纹

宏观分析表明,阀座端面存在2条裂纹,裂纹均 由通孔扩展至外侧倒角部位。裂纹位于熔覆层内,未 扩展至阀座基体。硬度分析表明,熔覆层硬度远高于 基体和热影响区,最高可达555.9 HV。金相分析表 明,阀座基体组织为马氏体+残余奥氏体,熔覆层 组织为柱状晶。微观分析表明,熔覆层厚度为 2.37 mm;熔覆层与基体熔合较好,无气孔缺陷;熔 覆层的组织为柱状晶,裂纹沿柱状晶扩展,断口微观 形貌为解理特征,属于脆性断裂。解理面为长条形, 正好与柱状晶的形态相对应。显然,熔覆层的开裂与

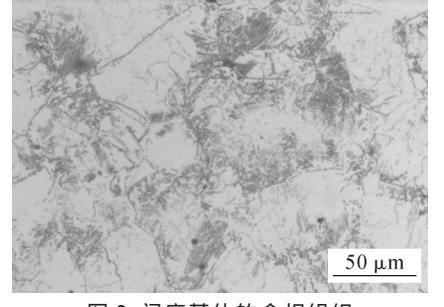
图 2 阀座基体的金相组织 Fig.2 Microstructure of valve seat body

在阀座基体上取样、金相显微镜下观察其金相 组织,为马氏体+残余奥氏体,形貌见图 2。

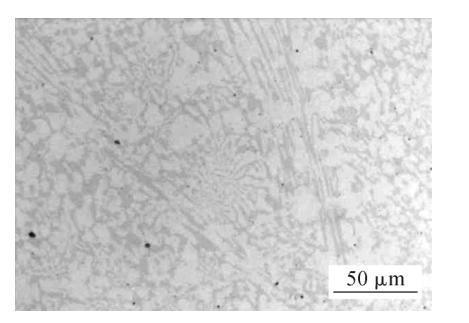
图 3 熔覆层的金相组织 Fig.3 The microstructure of the cladding layer

在该阀板熔覆层上取样,金相显微镜下观察其 金相组织如图 3 所示。其中的白色相为奥氏体,灰 色为弥散相,黑色为析出的硬质相。对各相进行显

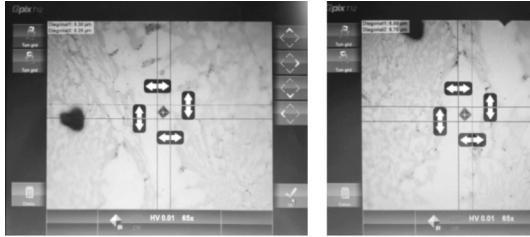
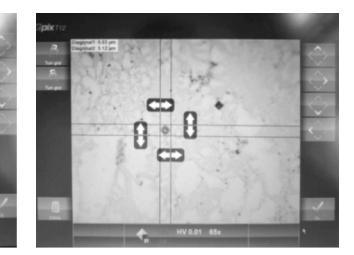
图 4 不同物相显微硬度测试结果 Fig.4 Micro-hardness test result of different phases

位置	显微硬度(HV _{0.01})
白色相1	470
白色相 2	426
黑色相	1 167
灰色相	720

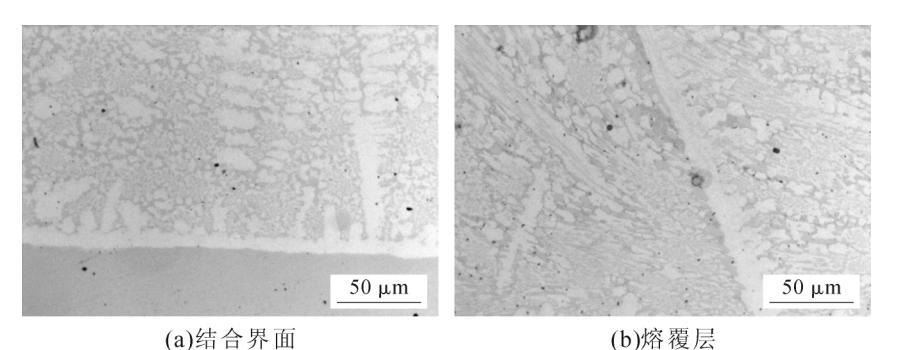
图 5 熔覆层结合界面处的微观组织 Fig.5 Microstructure of interface between cladding layer and matrix

在熔覆层结合面部位取样、金相显微镜下观察 其形貌,发现熔覆层与基体熔合较好,无气孔缺陷, 熔覆层的组织为柱状晶,形貌见图 5。

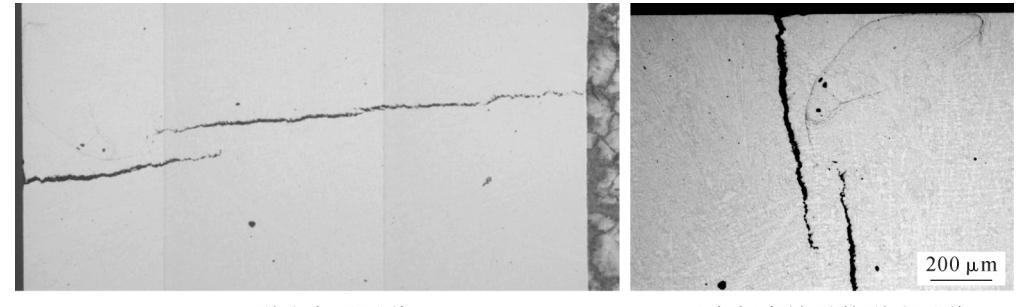
在裂纹部位取样,金相显微镜下观察裂纹形貌, 并将裂纹进行拼接,如图6所示。可以看出,该部位 两条裂纹未在同一截面内扩展,一条裂纹在外壁处 间隙最宽,推测该裂纹起源于外壁;另一条裂纹中部 间隙较宽,推测该裂纹起源于熔覆层中心;经测量, 熔覆层厚度为 2.37 mm。金相腐蚀后,发现熔覆层裂 纹沿柱状晶扩展。

(a)裂纹宏观形貌

(b)金相腐蚀后的裂纹形貌

(1)阀座熔覆层与基材熔合较好,未发现气孔 缺陷;而且熔覆层表面的裂纹间隙最大,结合界面 的裂纹间隙较小,推知该熔覆层开裂起源于外表 面,由外向内扩展。 (2)熔覆层柱状晶组织是其开裂的主要因素。金 相分析表明,裂纹沿柱状晶扩展;断口的微观形貌 为解理特征,解理面为长条形,与柱状晶的方向、形 态一致。因此推测柱状晶组织是该阀座熔覆层开裂 的主要原因。柱晶间界是杂质、气泡、缩孔较富集的 区域,为脆弱结合面,在服役过程中,这些脆弱结合

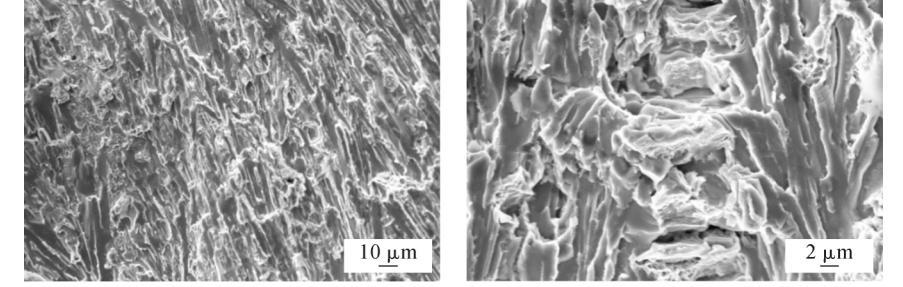
图 7 断口形貌 Fig.7 Fracture morphology

图 7 为裂纹打开后的断口形貌。可以看出,阀座 熔覆层的断口微观形貌为解理特征,属脆性断裂;解 理面为长条形,结合上述金相组织,发现这些长条形 解理面正好与柱状晶的形态相对应。

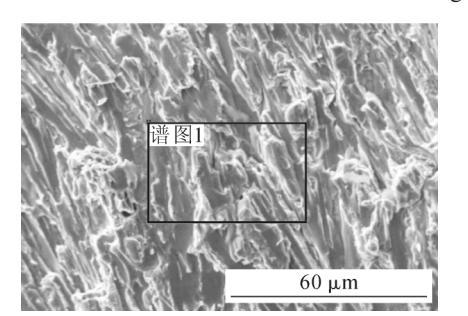
图 8 熔覆层能谱分析位置 Fig.8 The position of the energy spectrum analysis of the cladding layer

对熔覆层断口进行能谱分析,分析位置见图 8, 结果见表 3。由结果可知, 熔覆层主要含有 Cr、Co、 C、W、Fe 等元素。

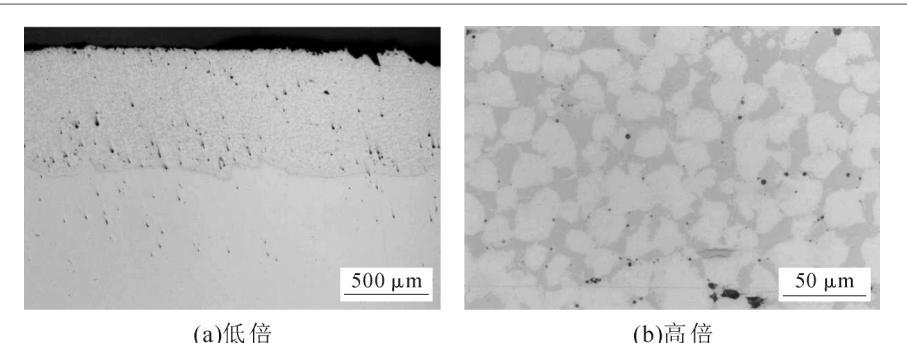
图 9 1# 未开裂阀座熔覆层的金相组织 Fig.9 Microstructure of 1# uncracked valve seat cladding layer

5 未开裂阀座金相分析 对未开裂阀座的熔覆层进行金相分析,发现这 些未开裂阀座的熔覆层较薄,且全为等轴晶,形貌见 图 9~ 图 13。测量各阀座熔覆层的厚度,结果见表 4。由结果可知,这些未开裂熔覆层的厚度均小于 开裂熔覆层,最薄可达 0.70 mm,是开裂熔覆层 (2.37 mm)的 29.5%。
