# 高密度钨合金部件断裂失效分析

(西安汉唐分析检测有限公司 泾渭分公司,陕西 西安 710201)

## Fracture Failure Analysis of High Specific Gravity Tungsten Alloy Components

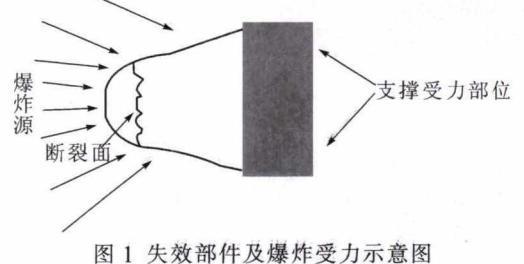
高密度 93WNiFe 合金具有优异的力学性能、抗 烧灼性和对放射性辐射的吸收能力,因此被应用于 穿甲弹等爆炸体部件<sup>[1-3]</sup>。根据使用要求,某部件在 经受前端爆炸冲击后应保持完好。失效部件在第一 次爆炸过程中,因受剧烈冲击及振动作用发生断 裂,前端被推至距爆炸台面 2 m 远的地面,失效部 件及爆炸受力示意图见图 1。断口直径约 155 mm, 断口平面距部件支撑受力点约 250 mm,失效部件 受力点以外的部分包括断裂部位均未与其他部件 接触,无外力影响。测试环境为大气环境,无较强烈 腐蚀气氛。为了确定失效部件断裂原因,对断裂的

Fig.1 Failure components and schematic diagram of explosive force

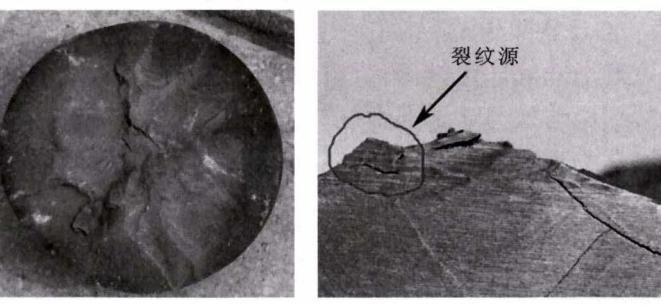
图 2 为爆炸失效部件断裂的宏观形貌,断口平

面距部件支撑受力点约 250 mm,部件受力点以外的 部分包括断裂部位均无部件接触,断裂部件表面未 见明显的损伤等外部缺陷。从图 2 看出断口表面比 较平齐,无明显的塑性变形特征,断裂面带有放射线 图样。

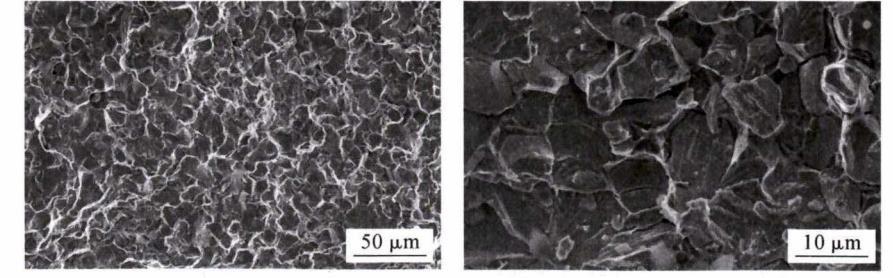
将失效部件爆炸断裂表面使用超声波清洗剂清 洗后置于电子扫描显微镜下观察,对断裂部件心部 位置断裂形貌的观察结果如图 3 所示。从图 3(a)可 以看到钨颗粒间的基体相分布不均匀,大部分钨颗 粒直接相连。从图 3(b)可以看出断裂方式主要为钨 颗粒间的界面断裂或者钨颗粒与基体相的界面发生 断裂,钨颗粒的穿晶断裂很少;这表明金属材料抗裂 纹扩展能力差,宏观上表现为抗拉强度低、伸长率 低,易发生脆断。

(a)低倍(b)高倍图 3 失效部件断裂微观形貌Fig.3 Fracture micro-morphology of failure parts

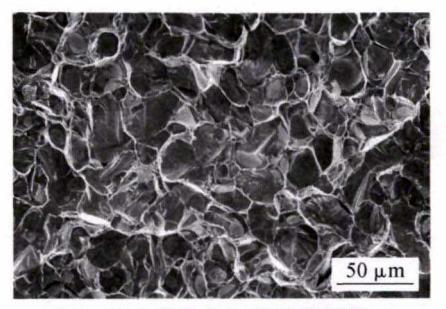
图 4 为标准部件心部位置取样的拉伸断口形 貌,基体相分布均匀,且基体相将 W 颗粒均匀包围, 95%以上的钨颗粒断裂为穿晶解理断裂,基体相多 为撕裂断裂<sup>(4)</sup>。以这种方式断裂的材料强度和伸长 率明显高于钨颗粒间的界面断裂或者钨颗粒与基体 相的界面发生断裂的材料。

图 4 标准部件拉伸穿晶解理断口 Fig.4 Tensile transgranular-cleavage fracture of standard parts

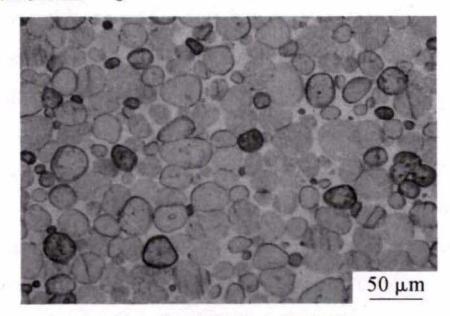
分别在失效部件断裂表面和标准部件拉伸断口 边部位置取样,腐蚀后在金相显微镜下进行观察。图 5为标准部件径向金相组织,该组织属于比较理想 的钨合金显微组织<sup>[5]</sup>,钨颗粒都被基体相分隔开,钨 颗粒的形状为球状且均匀分布在基体相中,有利于

图 5 标准部件金相组织 Fig.5 Metallography of standard parts

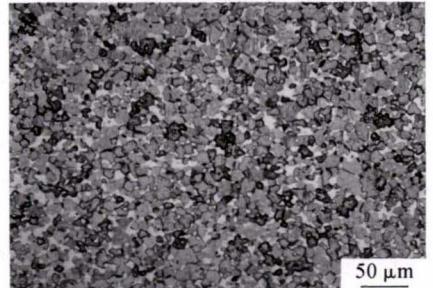
产生协调的塑性变形。图 6 给出了失效部件的径向 金相组织照片,对比标准部件的金相组织可知,失 效部件中钨合金晶粒呈不规则形状,晶粒尺寸明显 小于标准部件的晶粒尺寸,钨颗粒的大小和分布不 均匀。出现该组织的原因可能是由于真空退火时温 度不够或保温时间不够长,失效部件中钨颗粒几乎 没有长大,钨颗粒之间没有出现基体相;钨合金中 的钨颗粒与基体相界面结合强度明显低于钨颗粒 的结合强度,这种组织直接导致合金的强度下 降、塑性变差<sup>[67]</sup>。

图 6 失效部件金相组织 Fig.6 Metallography of failure parts

对照生产记录发现,爆炸部件制备过程中各个 工艺步骤严格按照工艺参数进行,温度和时间控制 符合要求。随后对真空烧结和真空退火炉温度均匀 性重新核查。发现真空退火炉温度均匀性存在偏差, 程序文件规定使用Ⅱ类真空退火炉,炉温均匀性要 求为±5℃,重新核查时发现有测温点温度1200℃ 时实际检测温度为1184℃,低于均温性要求规定, 热处理过程中会存在部件退火温度低于工艺参数要 求,而随炉试棒数量较少,摆放位置不合理,不能有 效代表爆炸部件热处理状况,导致出现试棒检测合 格部分爆炸部件不合格。

(3)应严格控制热处理温度、保温时间等工 艺参数,限制真空退火炉的均温区使用范围。进一步 完善爆炸部件的产品合格性检测方案,建议并合理 规划随炉试棒的数量和位置,通过对比不同位置的 随炉试棒测试结果,保证爆炸部件间接检测的有效 性,同时能够及时掌握真空退火炉的均温区性能。
