材料失效分析 Material Failure Analysis DOI: 10.16410/j.issn1000-8365.2019.07.028

圆锥破碎机用高锰钢圆锥的失效分析

Failure Analysis of High Manganese Steel Cone for Cone Crusher

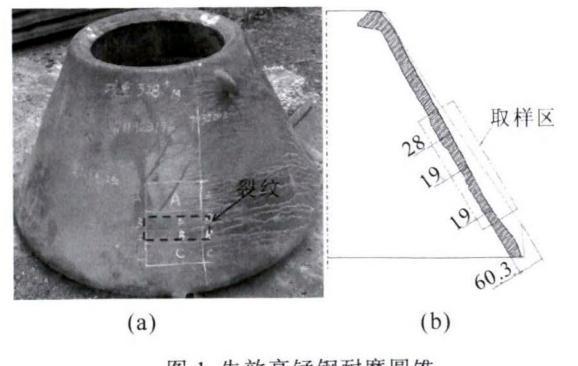
该矿山所使用的高锰钢圆锥初始重量为 629 kg, 使用 31 天后,圆锥失效。拆下经洗净后的失效耐磨 圆锥余重为 319 kg,计算可知该圆锥服役过程中的 磨损量为 49.3%。图 1(a)为该耐磨圆锥的实物图,

可以看到离圆锥下圈约 1/3 的位置有一道长约 25 cm 的横向裂纹。由图 1(b)为该圆锥的磨损曲线测绘结 果可知,服役失效后,该圆锥的最薄壁厚仅剩 19 mm, 且服役过程中圆锥的中下部位磨损最为严重,横向 裂纹出现在该圆锥的磨损最严重区域。

经后续进一步对耐磨圆锥铸造工艺研究发现, 裂纹出现的位置是耐磨圆锥铸造时的冒口位置,在 冒口根部存在一定的显微疏松。对铸造工艺的探究 可知,显微疏松是由于冒口对铸件补缩不充分造成 的,可以从改善铸造工艺来避免此种问题的出现,通 常有以下几种途径:①增大冒口尺寸,增大钢液补缩 能力;②使用质量较好的保温冒口或发热冒口,保持 冒口处钢液温度,延长其补缩时间。同时,经磨损曲 线测绘可知,耐磨圆锥的磨损主要发生在其中部偏 下的位置,可通过在磨损严重区域进行陶瓷复合的 方式,结合锰钢基体高韧性与陶瓷高耐磨性的优点, 提高材料使用寿命。

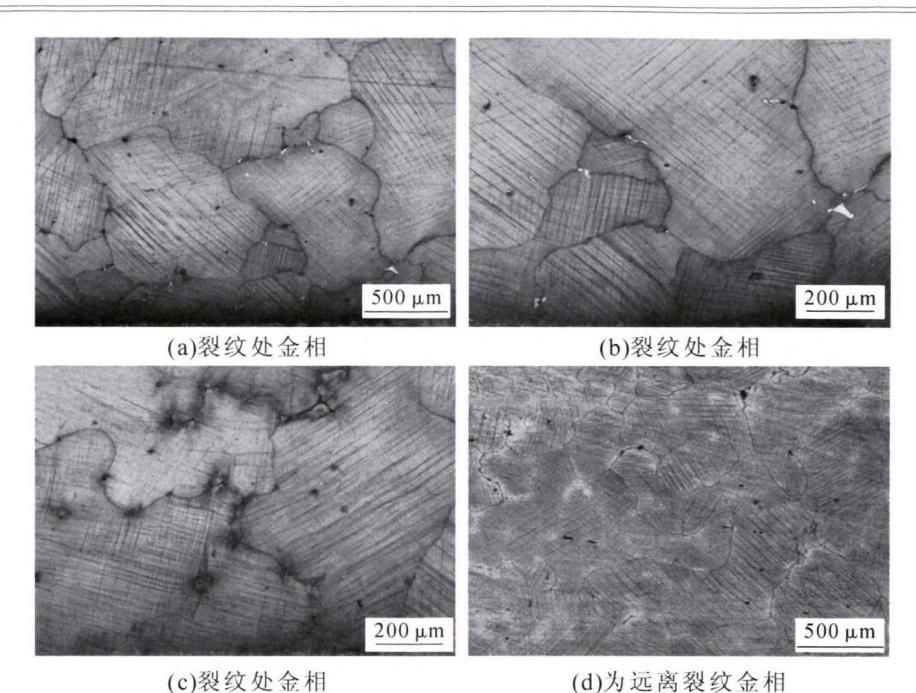
金相试样分别取自图 1(a)中的裂纹区与远离裂 纹区,对截面进行金相观察,结果见图 2,其中图 2 (a)~(c)为裂纹处金相,图 2(d)为与裂纹同圈的远离 裂纹区所取试样的金相。由图 2 可知,整个近磨损面 纵截面的高锰钢组织都存在大量滑移带,说明在使 用过程的冲击作用下,材料表层出现了明显的加工 硬化。从靠近裂纹处的图 2(a)~(b)可以看出在材料 的晶界处存在少量不连续的未溶碳化物,图 2(c)中 存在较多的显微疏松,这对材料的强度与韧性造成 较大的影响。而在远离裂纹区的金相组织 2(d)中并 没有看到明显的碳化物与显微疏松。

综合以上结果,圆锥的失效主要是在破碎质地 较硬的花岗岩过程中,动锥、定锥的互相冲击作用 引起圆锥损伤;同时,在冲击作用下,尖锐的花岗岩 压入圆锥表层的冲击凿削造成大量犁沟、犁皱损 伤。在如此反复的作用下,使材料不断流失,这是耐 磨圆锥失效的主要原因。其次,圆锥本身的铸造及 工艺缺陷也加速了耐磨圆锥的失效。由图2可见, 裂纹区存在较多的显微疏松,同时在其晶界上存在 一定量的未溶碳化物。

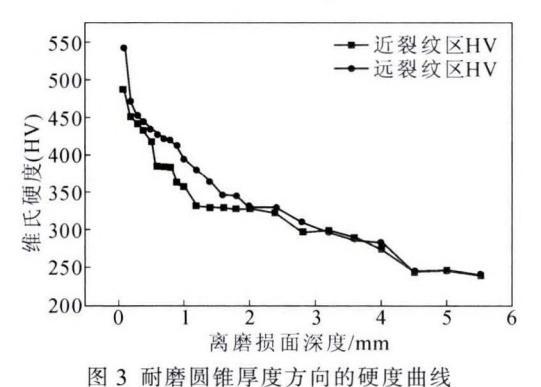
Fig.3 The Vickers hardness of the cone through the thickness direction

维氏硬度测试是在加载力为 500 gf, 保载时间 为 5 s 的条件下从材料磨损表层每隔一定距离沿纵 截面往里测试。该超高锰钢的初始维氏硬度约为 240 HV。由图 3 可知,圆锥的近裂纹区与远裂纹区 都表现出明显的加工硬化现象,硬化层厚度约为 4.5 mm。对比两区域,圆锥经冲击作用后,近裂纹区 的表层最高维氏硬度值为 486 HV;而远离裂纹区的 同圈材料表现出更好的加工硬化效果,其表层最高

维氏硬度值可达 541 HV,由此可知裂纹区材料由于 缺陷的存在对材料加工硬化性能造成一定的影响。

对比裂纹区与正常区域纵截面加工硬化数据 可知,圆锥经冲击作用后,与宏观裂纹同圈的正常 材料表现出更好的加工硬化效果,其表层最高 HV 值比裂纹区试样的最高 HV 值高出 11.3%,可推测 裂纹区由于加工硬化效果相对较低,耐磨性不如正 常区域,从而导致材料的加速流失。由上述分析可知 显微疏松的存在是造成材料宏观裂纹的主要原因, 对耐磨圆锥的使用效果造成了显著影响。

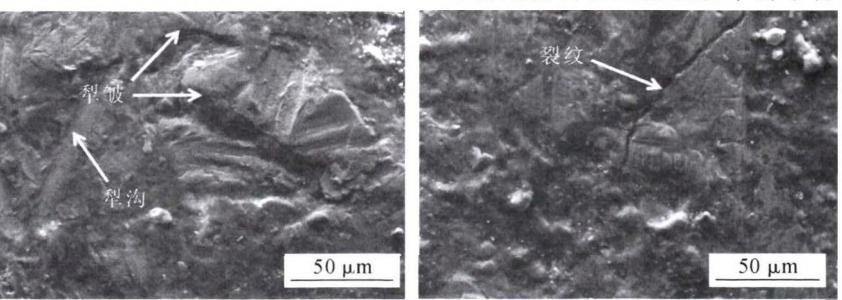
图 4 圆锥表面的微观形貌 SEM 图 Fig.4 SEM micrographs of the cone surface

以观察到材料磨损表面发生了明显的塑性流动并犁 出一条条沟槽,沟槽两侧有凸起的塑性变形金属,这 是典型的金属在高应力磨料磨损下的微观形貌。分 析其原因认为,多尖锐棱角的高硬度花岗岩在正向 冲击载荷的作用下局部尖角被压入金属表面,切向 力使磨粒向前推进,材料被推移到磨料运动路径的 两侧或前方,从而形成犁沟和犁皱^[7]。这些变形堆积 的材料在受到随后的冲击磨损时,被重新压平,或者 受到再一次的损伤形成犁沟和犁皱。如此反复的塑 性变形,使材料受到剧烈的塑性损伤,不足以承受外 力,很易在其他磨料的作用下被磨掉剥落。表现为多 次塑变导致断裂的磨损机理^[8]。从图 4(b)可以看到, 材料表面有一条约为 80 μm 的显微裂纹,这将对材 料的性能造成显著的影响。

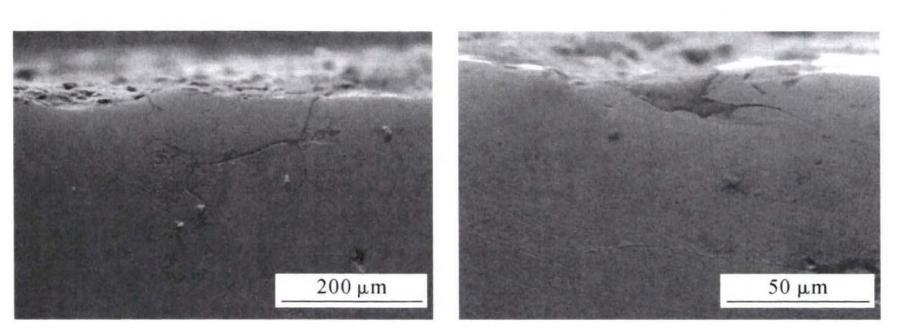
图 5 耐磨圆锥截面裂纹 SEM 图 Fig.5 SEM micrographs showing the cracks in the cone after service

为了进一步探究材料表层裂纹向内部的扩展情况,切取裂纹区纵截面试样,用扫描电镜观察,结果见图 5。从图 5(a)可以看出,有网状裂纹沿着材料晶界向深处扩展,在裂纹周边存在显微疏松。图 5(b)可看到材料有显微裂纹平行于材料表面扩展,这种

横向损伤引起的分离材料将在之后的磨损过程中 极易被磨去,从而造成材料的流失。

在强冲击作用下,圆锥表层材料产生强烈的加 工硬化,加工硬化提升耐磨性的同时也极大降低了 材料的韧性。在反复的冲击作用下,也使材料产生 一定的疲劳损伤。当材料的表层强度不足以抵抗冲 击时,在材料的表层将产生显微裂纹,并逐步沿着 材料的显微缺陷及晶界处向深处扩展,晶界处未溶 碳化物的存在也加速了裂纹的扩展。
