# 钛合金熔模精密铸件表面荧光显示缺陷形成原因

## Forming Cause of Fluorescence Showed Defects on the surface of Titanium Alloy Investment Casting

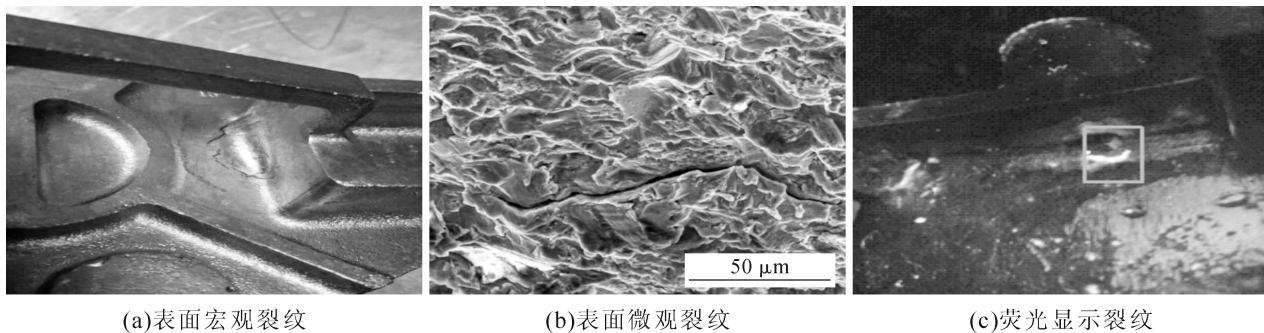
图 1 熔模精密铸件表面裂纹缺陷

中,钛合金铸件表面容易产生宏、微观裂纹,如图 1 示。图 1(a)中显示为铸件表面宏观裂纹,裂纹尺寸较大,肉眼明显可见。图 1(b)中显示为铸件表面微观裂纹,这种裂纹肉眼难以发现,需要通过荧光等渗透检验的方法发现。图 1(c)中显示为铸件表面缺陷在荧光渗透检测下的表现形式,蓝色亮光部位为铸件表面缺陷位置。

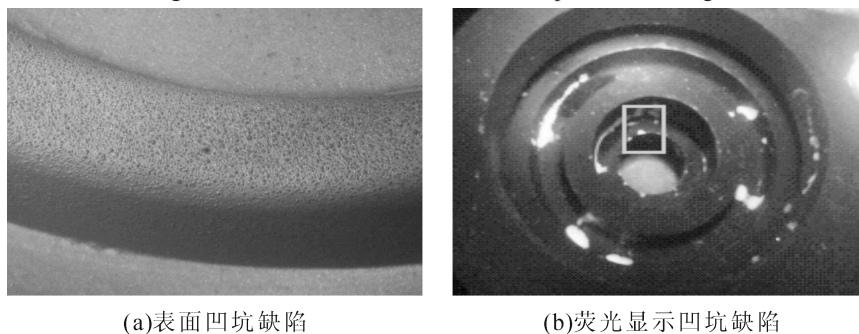
图 2 熔模精密铸件表面凹坑缺陷

图 2 为钛合金熔模精密铸件表面凹坑缺陷(点状缺陷),该类缺陷形态表现为肉眼可见较小的点状凹坑,如图 2(a)示,密集分布于厚大型熔模精密铸件表面。图 2(b)为荧光显示表面凹坑缺陷,在荧光检测下该类缺陷表现为蓝色亮光斑点。

(a)表面凹坑缺陷

(b)荧光显示凹坑缺陷

(1)铸造性气孔 钛合金金属液活性强,其易与型壳材料发生化学反应,尤其是型壳材料惰性及致密度差的情况下反应尤为严重。其一,钛合金熔模精密铸造型壳用面层浆液主要由惰性较高的氧化钇粉与二醋酸锆组成,背层浆液为惰性相对较差的莫来粉及硅溶胶组成,面层致密度差的情况下在干燥过程中易出现开裂致使面层不能完全覆盖蜡模表面。金属液在高温下与惰性较差的背层型壳材料发生反应致使铸件表面存在反应性气孔。其二,熔模精密铸件结构复杂,厚大型铸件拐角处壁厚较大为热结部位,该部位散热慢,金属液与型壳反应时间长,从而加剧了铸件表面反应性气孔的产生。

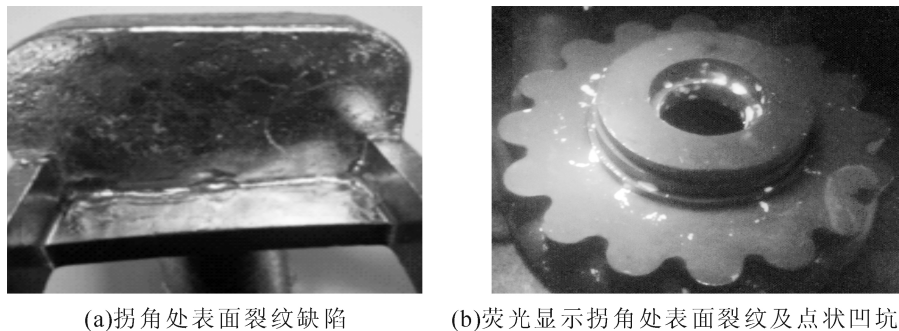
图 3 熔模精密铸件拐角部位表面缺陷

(a)拐角处表面裂纹缺陷

(b)荧光显示拐角处表面裂纹及点状凹坑缺陷

模精密铸件,其拐角部位存在较多且尺寸较大的裂纹缺陷,见图中划出的及其它拐角区域,同时厚大型钛合金熔模精密铸件其拐角处存在表面凹坑缺陷如图2(a)。图3(b)为钛合金熔模精密铸件荧光显示拐角处表面裂纹缺陷以及点状凹坑缺陷,拐角处缺陷较为集中且密集。

(1)铸件自身结构 由于钛具有导热性低、化学活性大、补缩能力差等铸造特性。铸件结构的合理性是高品质钛合金铸件生产的重要条件。铸件的壁厚力求均匀,尽量避免拐角和壁厚突变,避免细长结构以及较高的凸台等结构,以此保证钛液在型腔中流动平稳、与铸型作用产生的气体及时有序的排出,保证均匀完整地充型。结构及壁厚突变所造成的热结区域,势必造成钛合金金属液在该部位凝固过程中得不到有效的补缩造成铸造内应力,极易导致铸件表面裂纹的产生。

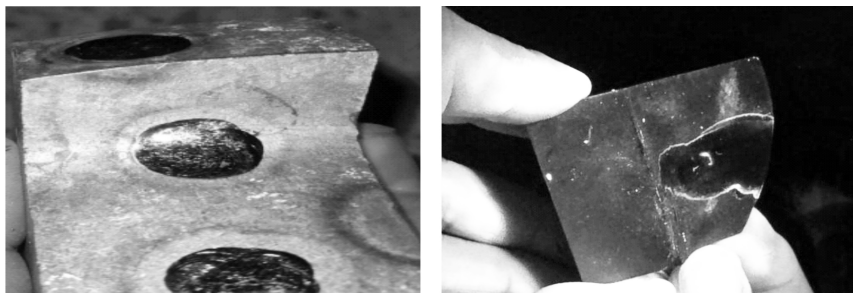
图4 熔模精密铸件焊接周边部位表面缺陷

图4(a)为经补焊后的钛合金熔模精密铸件,其补焊区域无明显的表面裂纹缺陷,但补焊热影响区明显存在表面裂纹情况。图4(b)为钛合金熔模精密铸件荧光显示补焊及其周边区域存在明显的表面裂纹缺陷,但焊接及其周边区域无明显的点状凹坑缺陷。

(2)缺陷补焊 钛合金由于补缩能力差,铸件内部易出现缩孔、缩松等缺陷,该类缺陷在后处理过程中需钻孔以及补焊处理,补焊区域焊后冷却过程中,焊缝区金属的变形会受到基体金属的束缚,导致较大的焊后残余应力,该应力的存在是铸件焊后产生表面裂纹的主要原因。除此之外,补焊后热处理使铸件内残余应力得到释放,在残余应力释放过程中,当铸件热胀冷缩及变形产生的应力大于铸件材料表面

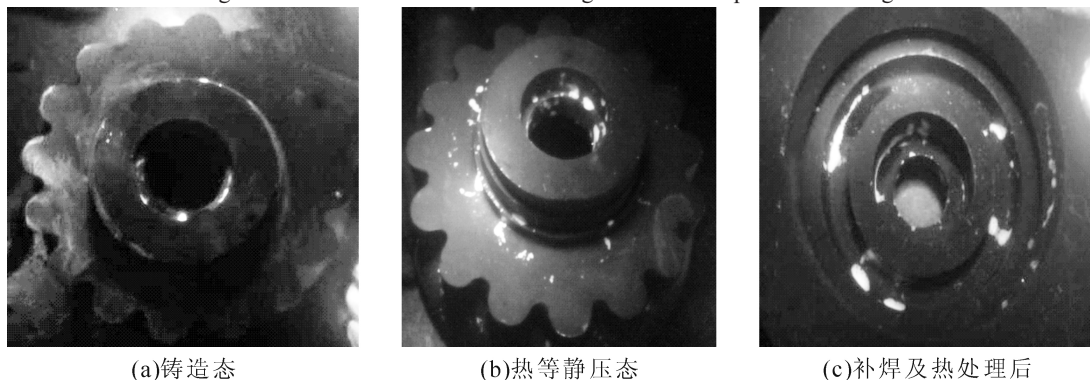
图5 钛合金熔模精密铸造铸件不同生产阶段产生的表面荧光显示的缺陷

经过跟踪分析发现钛合金熔模精密铸件表面缺陷产生的时间主要集中在以下3个工序:铸造工序、热等静压工序以及补焊与热处理工序。如图5(a)为铸件浇注后荧光检测结果,图片中显示浇注后未经任何处理的铸件其表面存在点状凹坑缺陷,但无明显表面裂纹情况。图5(b)为铸件浇注后经热等静压处理的铸件,通过荧光渗透检测发现铸件表面出现明显的裂纹情况,且集中出现在铸件拐角部位。图5(c)为熔模精密铸件经补焊及打磨修整将点状及裂纹缺陷去除后进行真空热处理后的荧光渗透检测结果,图中显示铸件表面无明显点状缺陷,但明显存在裂纹缺陷严重的情况。由此说明铸件热等静压及热处理后均会出现表面裂纹的情况。

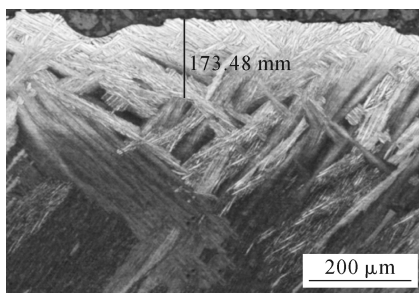
图6 钛合金熔模精密铸件表面脆性 $\alpha$ 层  
Fig.6 Brittle  $\alpha$  layer on the surface of titanium alloy investment precision casting

(3)表面脆性 $\alpha$ 层 钛合金金属液具有较高的活性,极易与成型其铸件用的熔模陶瓷型壳发生反应,同时陶瓷型壳传热慢,金属液与陶瓷型壳接触时间长,上述因素均易导致铸件在铸造过程中吸氧、氮等元素形成表面脆性 $\alpha$ 层。钛合金铸件表面脆性 $\alpha$ 层的存在易使铸件变脆、变硬,材料塑性降低。铸件在应力和热力不平衡的条件,空位和位错都会发生移动和聚集,当它们的浓度达到一定的临界值后,就会形成临界裂纹。在应力的继续作用下,就会不断地扩展形成宏观的裂纹。图6显示钛合金熔模精密铸件表面存在脆性 $\alpha$ 层。
