• 材料失效分析 Material Failure Analysis •

# 高温蒸汽管道用 P91 钢服役过程不均匀软化及形成机制研究

## Study on Non-uniform Softening and Formation Mechanism of P91 Steel for High Temperature Steam Pipeline during Service

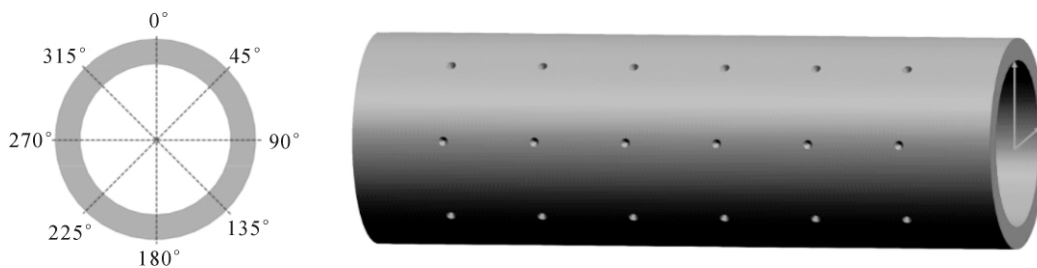
图 1 为 P91 钢高温蒸汽管道取样管段径向等分及轴向硬度点分布示意图,将典型取样管段从径向等分为 8 个截面进行表面布氏硬度检验,每个方向沿轴向分别平均检测 6 个硬度点,获得整段取样管硬度分布情况。

图 1 管段径向等分及轴向硬度点分布示意图

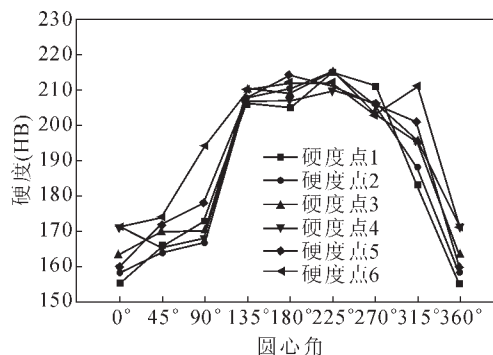
P91 钢管道沿圆周方向的硬度分布如图 2 所示,最高硬度区处于管段  $135^{\circ} \sim 270^{\circ}$  (标记为硬区域),最低硬度区处于管段  $0^{\circ} \sim 90^{\circ}$  (标记为软区域),同一管段圆周上硬度差异较明显。根据 SA-335/SA-335M 和 DL/T438-2016《火力发电厂金属技术监督规程》标准规定, $R_m \geq 585\text{ MPa}$ , $R_{p0.2} \geq 415\text{ MPa}$ , $A \geq 20\%$  (纵向), $A \geq 13\%$  (横向), $\text{HB} \geq 180$ 。结合图 2 的测试结果,管子局部区域存在硬度不符合标准规定的情况。长期服役后 P91 管道上存在硬度不均匀的现象,推测可能是服役过程中管道内运送介质温度分布不均匀所致。

图 2 服役后 P91 钢管道圆周方向硬度分布

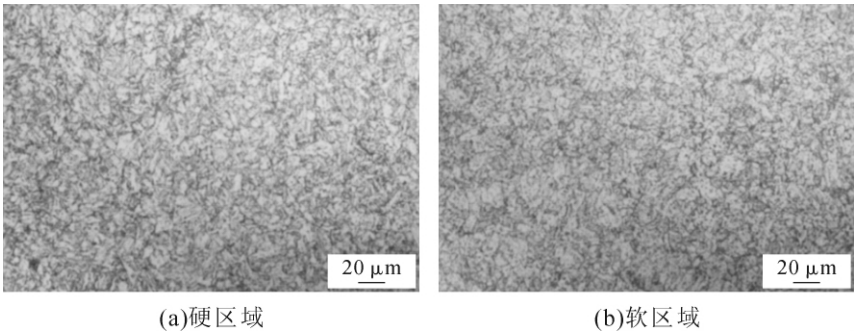
为了分析服役后软区域与其他试样力学性能差异的原因,对软区域进行了光学显微组织分析。原始 P91 钢正常组织为均匀的回火马氏体<sup>[9]</sup>,服役过后的金相组织如图 3 所示。由图 3 可知,硬区域组织为马氏体+少量的铁素体+析出物,马氏体板条束位向清晰,但板条束不够明显,且在晶界和晶内存在大量弥散分布的析出物。软区域的组织为大块状铁素体+少量的马氏体+析出物,组织出现明显的粗化现象,析出相的含量与硬区域相比明显增加。

图 3 服役后 P91 钢的显微组织  
Fig.3 Microstructure of P91 steel after service

P91 钢管道强度的效果。但是,当碳化物大量析出,尤其是聚集在晶界并形成短链状时,将降低晶界的结合强度,导致其强度降低。本文所研究的 P91 钢,经过 10 万小时的长期服役,其内部组织分布不均匀,有些区域组织主要由马氏体+少量的铁素体+析出物组成,而有些区域主要由大块状铁素体+少量的马氏体+析出物组成。组织的粗化(马氏体转变为块状铁素体)及碳化物的大量析出,导致其强度和硬度的降低。

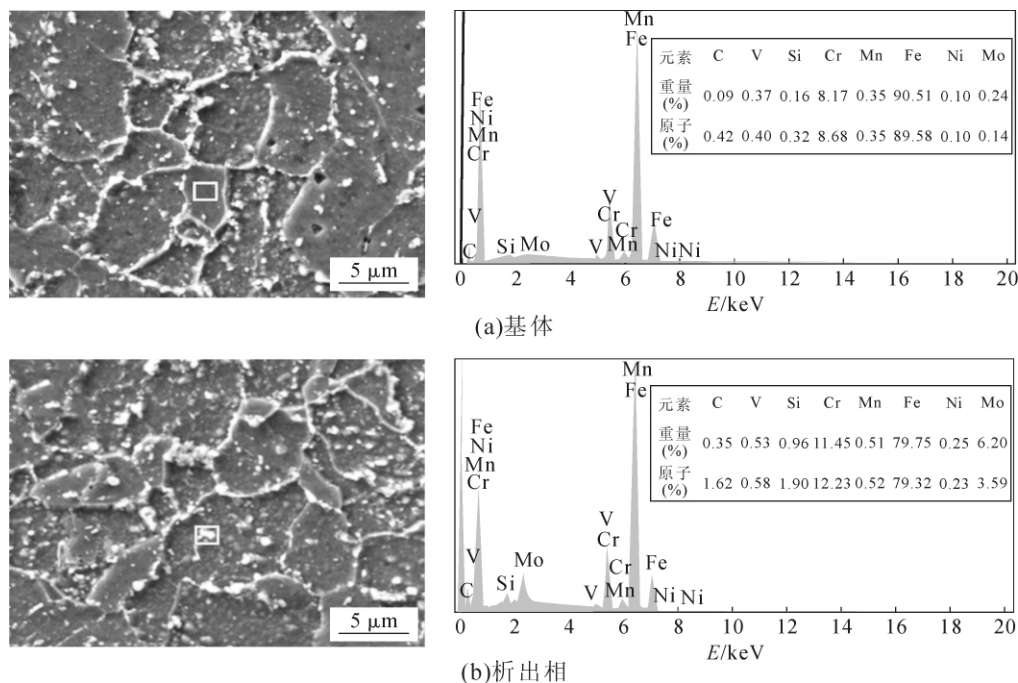
为进一步了解 P91 钢软区域的微观组织结构,对服役后软区域进行了扫描电镜观察。样品的 SEM 照片及不同区域 EDS 谱图,如图 4 所示。由图 4 可知,软区域存在大量的第二相颗粒,在晶内和晶界处均有分布,晶界处的第二相颗粒明显多于晶内,且部

分析出相聚集形成短链状。为进一步确定白色第二相的元素组成,对基体及白色析出相进行了 EDS 分析,分析结果如图 4 所示。由图 4 数据可知,与基体相比,第二相颗粒所有合金元素的含量都有所增高,其中 Cr 和 Mo 的含量明显增高,且部分晶界处的析出相已发生碳化物的粗化。经过分析可知,主要析出相为富含 Cr 和 Mo 的  $M_{23}C_6$ <sup>[10-12]</sup>。

图 4 服役钢软区二次电子衍射 SEM 照片及相应区域 EDS 谱图  
Fig.4 SEM images and their EDS spectrum of soft area of P91 steel after service

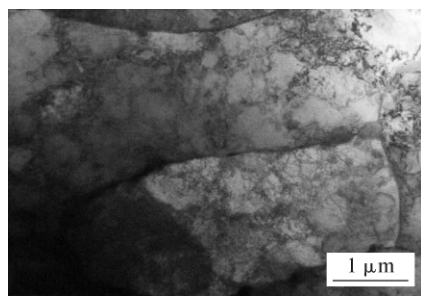
为了进一步研究长期 P91 钢母材的显微组织演化,采用 TEM 对长期服役后的 P91 主蒸汽管母材软区域进行了亚结构形态观察和第二相能谱成分分析。图 5 为长期服役后 P91 母材 TEM 明场像,主要组织为回火马氏体。可以看到马氏体板条已经粗化,且位错密度较低。在某些区域,马氏体已经退化成等轴状的铁素体。同时发现一些近球形的黑色第二相颗粒分布于马氏体板条界面处和铁素体晶界处,晶界分布的析出物明显多于晶内。图 6 中 EDS 分析结果表明,在析出相中 Cr 的含量远高于基体中的 Cr 含量。结合 EDS 谱图和选区电子衍射花样(图 7)分析可知,在晶界和晶内的析出相主要为富含 Cr 的  $M_{23}C_6$ 。

图 5 长期服役后 P91 母材 TEM 明场像  
Fig.5 TEM bright field image of P91 base metal after long-term service

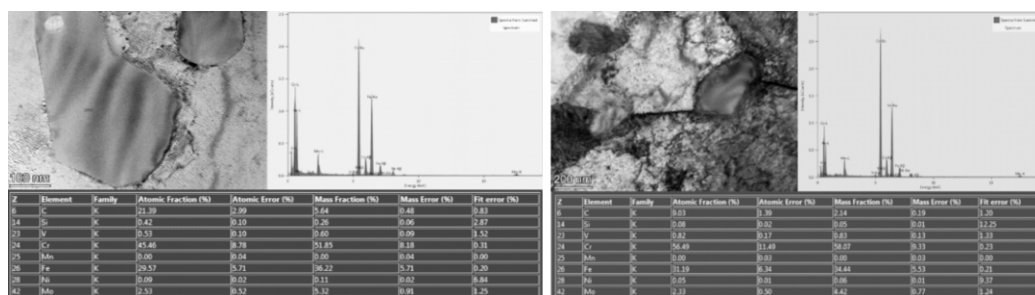
图 6 析出相微观组织与能谱分析图  
Fig.6 Microstructure and EDS spectrum analysis diagram of precipitated phase

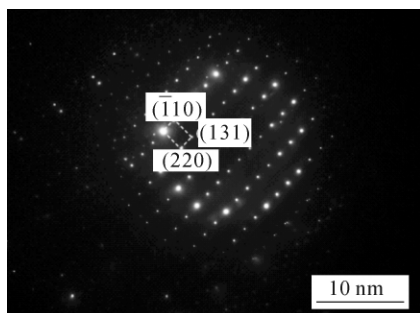
图 7 析出相选区电子衍射图谱  
Fig.7 Selective electron diffraction pattern of precipitated phase
