# Sn 元素对 CN7M 铸件裂纹缺陷影响及 控制措施分析

**摘要:**在阀门铸钢件的生产实践中,由于使用不合格的母合金棒料熔炼浇注 CN7M 材质精铸件,导致铸件产生大量裂纹。通过金相分析发现裂纹是沿奥氏体晶界扩展,且裂纹附近存在大量析出颗粒。通过扫描电镜以及能谱分析,发现该析出相富含 Sn,其中 Sn 含量达到 0.05%~0.06%。钢种的残余元素 Sn 严重影响了铸件的质量,Sn 含量偏高会促使其在晶界偏聚,从而析出富含 Sn 的低熔点金属间化合物,降低晶间结合力,导致铸件产生大量裂纹。经生产验证,采用合适的中间合金代替原 CN7M 棒料进行配料并熔炼浇注铸件,并严格控制 Sn 含量在 0.01%以下,可完全消除裂纹。

## Analysis on the Effect of Sn on Crack Defects of CN7M Castings and Control Measures

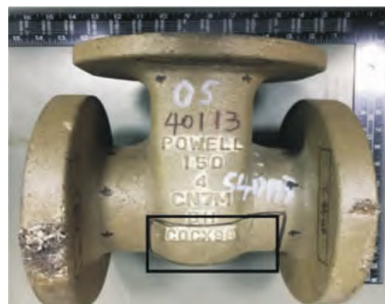
如图 1 所示,开裂产品表面布满网状裂纹,裂纹方向无明显择优取向,裂纹主要分布于除法兰盘外的变截面位置,裂纹最大开口约 0.6 mm,两侧无明显塑性变形。由裂纹形貌及开裂状况可判断裂纹为典型的铸造裂纹。

图 1 因严重的裂纹缺陷而报废的产品

Fig.1 Scrapped product due to severe crack defects

精铸铸件采用水玻璃制壳、中频炉熔炼浇注工艺,铸件质量从 5~50 kg 不等。我公司在生产 CN7M 材质的阀门精铸铸件时,产生了大量的裂纹缺陷,且无法修复。所有产品无一例外在铸态下产生大量贯穿性网状裂纹,无法修复而报废,公司遭受了很大的经济损失。

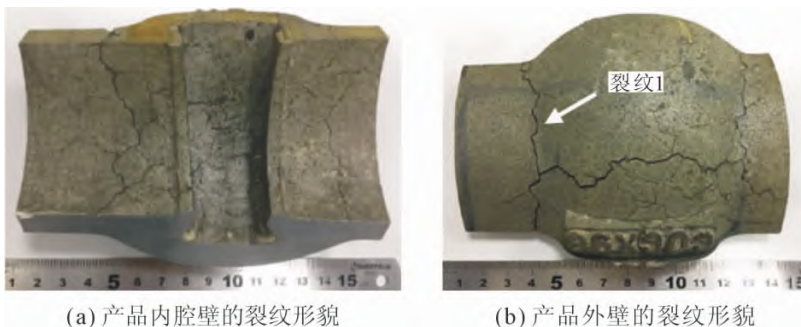
切取中间一处开裂裂纹样品(位置见图 1 黑框位置),产品内外壁裂纹形貌如图 2 所示,裂纹已经贯穿整个壁厚。沿裂纹 1 将裂纹切开后,裂纹断口的宏观形貌见图 3。如图 3 所示,裂纹断口为灰黑色,呈高温氧化形貌,断口沿粗大的柱状晶开裂,断口中间位置伴随着疏松。

图 2 产品的裂纹形貌

Fig.2 Crack morphology of the product

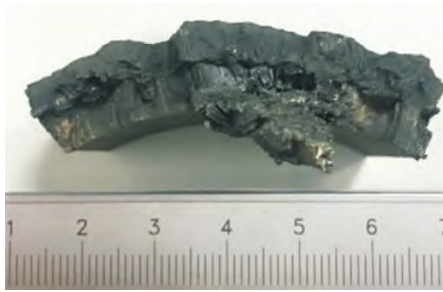
由裂纹的宏观断口形貌可判断裂纹为铸造热裂纹,并且裂纹断口氧化严重,初步推测,裂纹的产生温度区间为从 1 200 °C 附近到  $A_{e3}$ (约 900 °C)之间,即在第二脆性区内形成。

图3 裂纹1断口的宏观形貌

Fig.3 Macroscopic morphology of crack 1

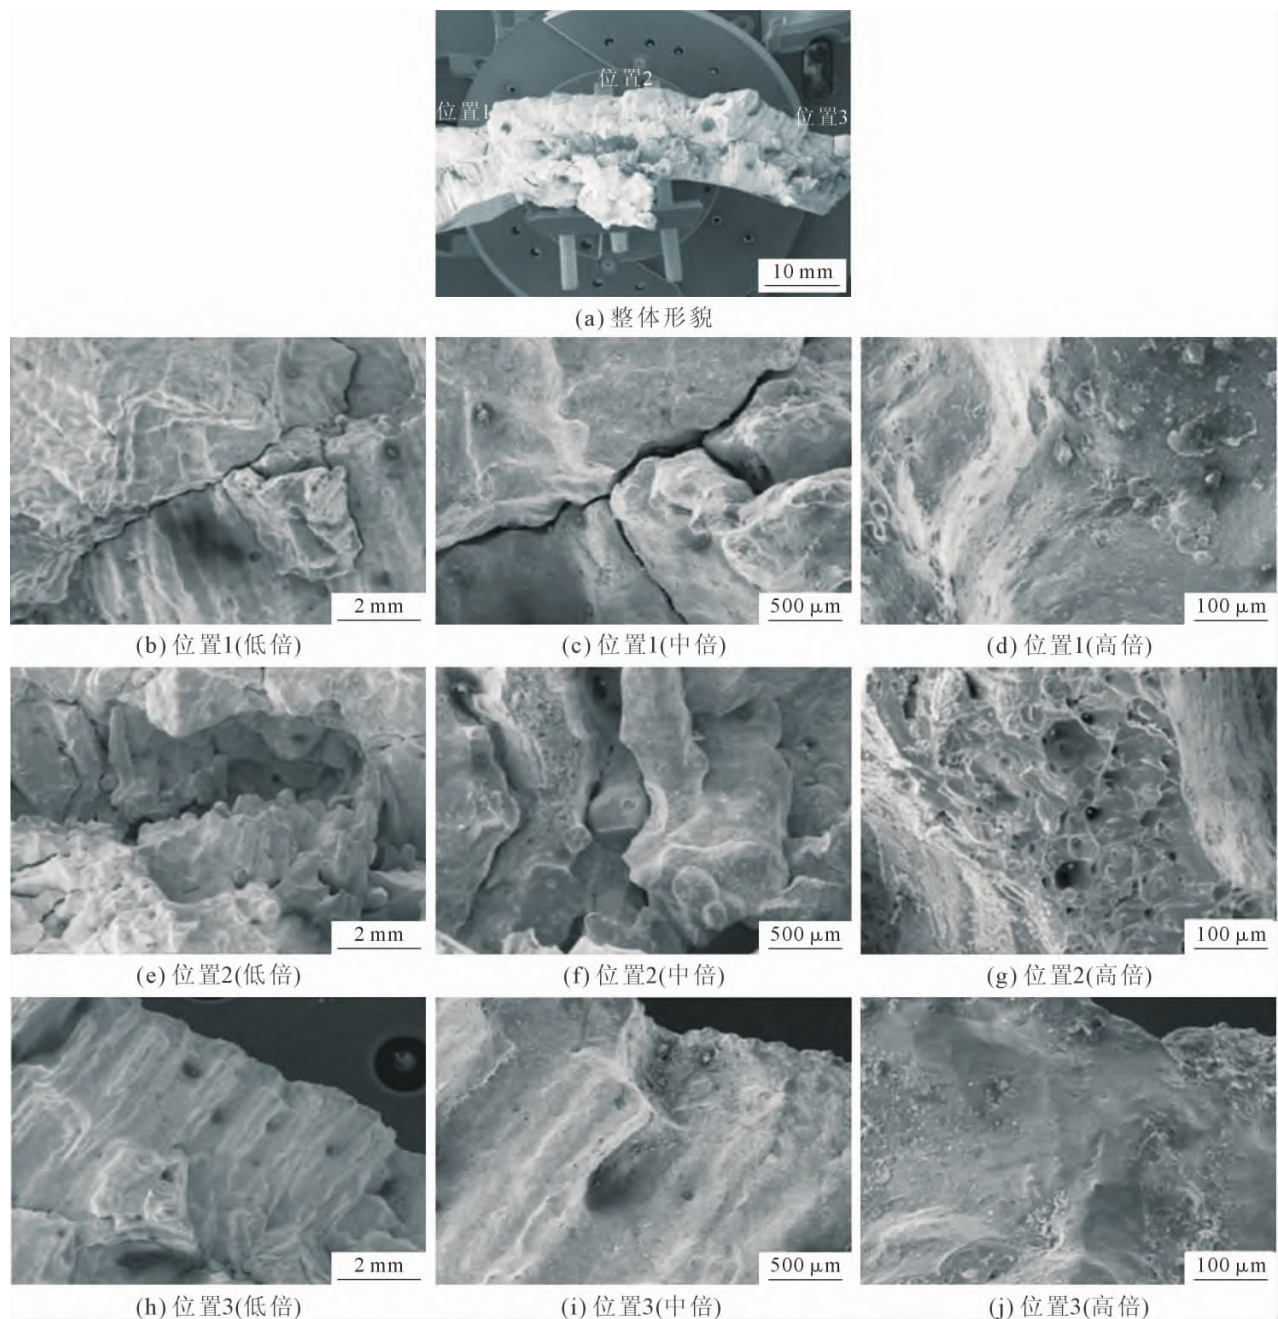
将样品清洗后在扫描电镜下观察,图 2(b)中裂纹 1 的微观形貌如图 4 所示。可以看出,3 个位置的断口形貌相似,断口上均覆盖了一层高温氧化腐蚀产物,断口呈明显的沿柱状晶开裂的形貌,在 1/2 壁厚的位置可见明显的疏松缺陷。为了达到自下而上

顺序凝固的目的,在生产时,此铸件设置了较大的冒口,但在薄壁的中心处却存在疏松,说明此处

固,对附近的部位形成了反补缩。

图4 裂纹1的断口形貌

Fig.4 Fracture morphology of crack 1

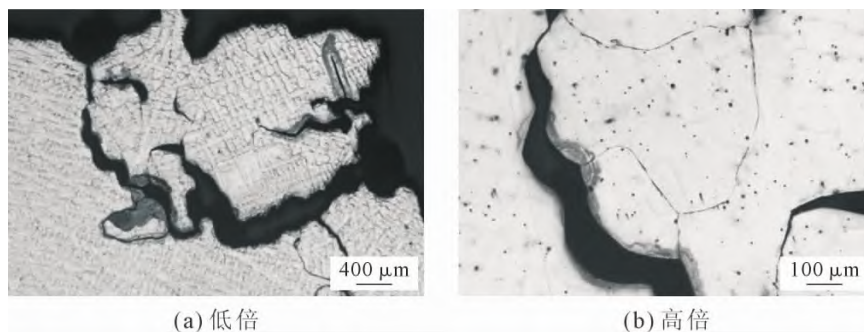
在开裂产品上切取金相试样进行金相检测,观察裂纹附近的金相组织。如图5所示,裂纹基本上都沿柱状晶开裂,即沿原奥氏体晶界开裂,并存在较多的疏松缺陷,在裂纹周围的基体组织中也存在大量晶内析出相。

图5 开裂产品试样裂纹附近的金相组织

Fig.5 Metallographic structure near the crack of the cracked product sample

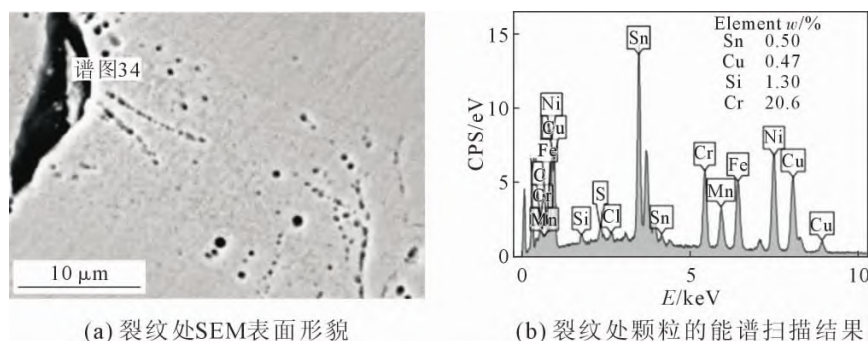
将金相试样在扫描电镜下进行观察,发现裂纹处存在明显的晶间夹杂颗粒。对该处进行能谱扫描,如图6所示,发现该颗粒含有较高浓度的低熔点元素Sn,由此推测晶界处颗粒可能是低熔点的Cu-Sn二元合金相。裂纹处存在明显的夹杂颗粒或晶间低熔点析出相大概率会导致热裂纹的出现,该现象也

图6 开裂产品的晶界析出相成分

Fig.6 Composition of grain boundary precipitates of cracked product

符合第Ⅱ脆性区内形成的裂纹特征。因此,有必要对原炉料重新进行化学成分检测,确定开裂产品化学成分中 Sn 含量是否过高。

表2为随机抽取的我公司3个炉次的CN7M报废产品的炉后成分。由化学成分检测结果可见,报废产品的 Sn 元素的质量分数达到了0.05%~0.06%。在铸钢件的生产中,作为有害的残余元素,Pb、Sn的总含量通常控制在0.01%以下<sup>[8]</sup>,开裂产品的 Sn 含量已远远超过0.01%,这就是导致产品开裂的关键因素。而导致 Sn 元素高的原因是熔炼过程中使用了不合格的外购棒料,棒料中的 Sn 元素为0.06%左右,在入厂检验时,忽略了低熔点的 Sn 元素对铸件的有害影响。

经金相观察、能谱分析以及化学成分检测可知,我公司这次的铸件产生大量报废的原因是使用了不合格的原材料,导致产品中的 Sn 元素严重超标,在生产奥氏体不锈钢铸件时,Sn 元素在晶界位置的偏聚,大大降低了晶间结合力<sup>[17-18]</sup>,使铸件产生了大量的难以修复的热裂纹。另外,Sn 元素比 Fe、Cr、Mo 等元素更难被氧化,其抗氧化性略低于 Cu、Ni,所以在熔炼过程中,通过熔炼原材料带入到钢水中的 Sn

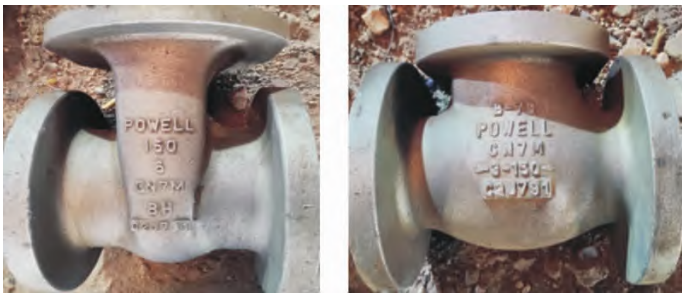
图 7 更改熔炼原材料后生产的精铸件  
Fig.7 Investment castings produced after changing the smelting raw materials

针对以上分析结果,我公司在生产中改变了熔炼时使用的原材料,由原来外购的棒料改为由各种中间合金进行配料,严格控制 Sn 含量,熔炼配比见

表 3。  
使用以上熔炼原材料生产后,通过化学分析检测,如表 4 所示,熔炼的炉后化验 Sn 元素为 0.005% 左右,降到了改变前的 1/10 左右,产品的裂纹缺陷得到很好的解决。除了熔炼材料及配比改变之外,其他的按照原来的铸造工艺生产,精铸件没有产生裂纹缺陷,如图 7 所示。
