# 某水平井套管开裂失效实验及数值模拟研究

**摘 要:**通过分析水平井套管现场服役工况,并结合宏观观察、理化性能检测、组织分析、扫描电镜观察和能谱分析等实验研究及数值计算方法,系统分析了水平井套管发生开裂失效的原因。结果表明,套管材料性能满足标准要求,但套管内壁存在大量腐蚀坑,套管在酸化压裂过程中发生点蚀。断口分析表明,裂纹起源于腐蚀坑底,套管内部存在非金属夹杂缺陷。通过数值模拟计算,分析了套管在完整及含缺陷状态下的承压能力,套管在腐蚀和缺陷作用下承压能力极大降低。当缺陷深度为 0.5 mm、内压 47 MPa 时,套管在 52 MPa 压裂过程中沿原始缺陷方向发生开裂失效,与套管在压裂作业过程中失效情况相符。依据所得研究结果提出避免此类失效事故的建议。

## Test and Numerical Simulation Research of Casing Crack Failure in Horizontal Wells

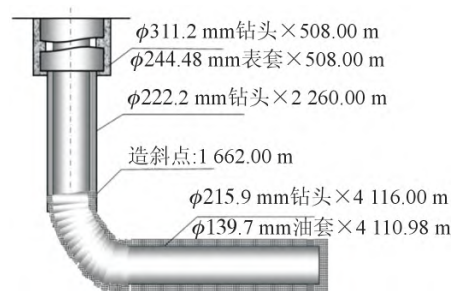
图 1 井身结构

某井地面海拔 1 483.77 m,水平段长度为 1 842 m,于 2019 年 8 月 30 日完成固井,2019 年 12 月 5 日开始采用簇式射孔+可溶桥塞分段体积压裂投产。2019 年 12 月 18 日压裂第 5 段时,施工排量 2.8 m<sup>3</sup>/min,压力 52 MPa,决定挤酸液处理。第 1 次加酸 10 m<sup>3</sup>,酸液进层后无明显效果;第 2 次加酸 34 m<sup>3</sup>,加酸过程中发现刺漏,故进行找漏作业。2019 年 12 月 22 日找漏后,发现漏点位于 310~313 m 之间。进行大修作业,共取出套管 42 根,发现第 29 根套管(距离地表深度为 300.83 m,套管长度为 10.77 m)在距该套管外螺纹接头 2.6 m 处有 1 条约 6 cm 的长裂纹。该井的井深结构如图 1 所示。失效套管规格为  $\phi 139.70 \text{ mm} \times 7.72 \text{ mm}$ ,钢级为 P110,接头类型为长圆螺纹(LC),失效样管宏观形貌如图 2 所示。

Fig.1 Schematic diagram of the well structure

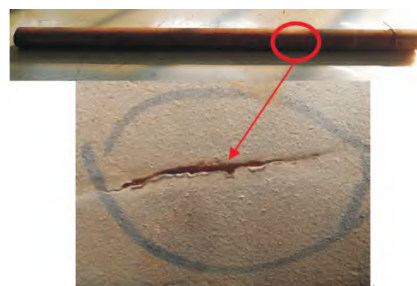
图 2 失效套管宏观形貌

从图 2 失效样管宏观形貌观察,裂纹沿管体轴向分布,管体外表面其他部位未见结构失效或明显的腐蚀形貌。对裂纹附近截面直径进行测量,测量位置示意图如图 3 所示,测量结果见表 1。从测量结

Fig.2 Macro morphology of failed casing

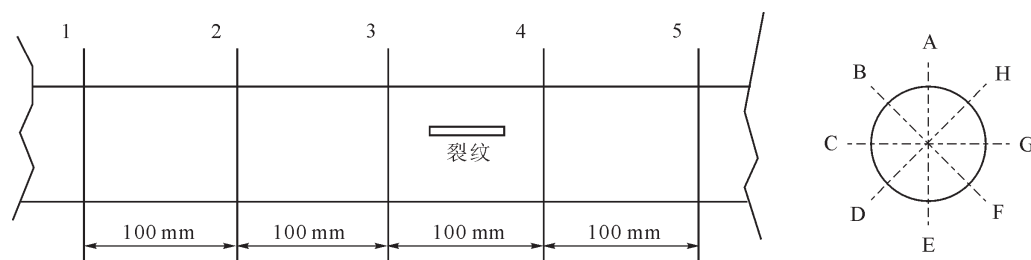
图 3 截面直径测量位置示意图

果可以看出,裂纹附近管体外径未发生明显变化。

Fig.3 Schematic diagram of the measurement locations for section diameter

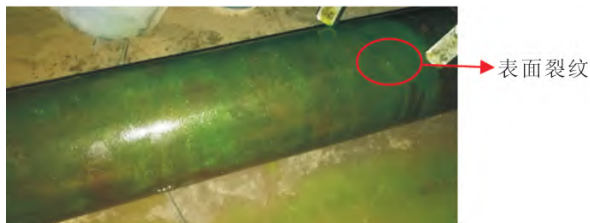
图 4 磁粉探伤

对失效套管进行表面除锈处理,处理完成后采用 CJZ-212E 磁粉探伤仪进行整管探伤。探伤结果表明,除外表面的明显裂纹外,样管未发现表面及近表面不连续性缺陷。

Fig.4 Magnetic particle inspection

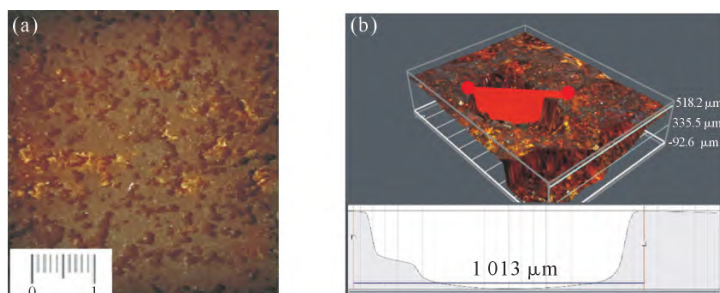
图 6 失效套管内表面形貌:(a) 宏观形貌, (b) 局部形貌

将裂纹附近管体剖开, 发现在管体内表面存在大量的腐蚀坑, 腐蚀坑形貌如图 6 所示。断口形貌如图 7 所示, 从裂纹源分布可以看出, 裂纹起源于管体内表面腐蚀坑底且在内表面存在多个裂纹源区(图中红色标记)。在裂纹根部取纵向样进行金相分析, 结果显示裂纹周围组织未见异常, 与管体组织一致, 均为回火索氏体, 裂纹尖端分叉且存在沿晶特征, 如图 8 所示。

Fig.6 Morphology of corrosion pits on the inner surface of the failure casing: (a) macroscopic morphology, (b) local morphology

因此,为避免此类失效事故发生应严格控制管材质量,对管材进行 100%探伤,避免使用的管材存在原始缺陷;要添加适宜的酸化缓蚀剂来减缓腐蚀,同时严格控制酸化及残酸返排作业的时间,尽可能减少酸液在管柱内的停留从而减少对管材的腐蚀。

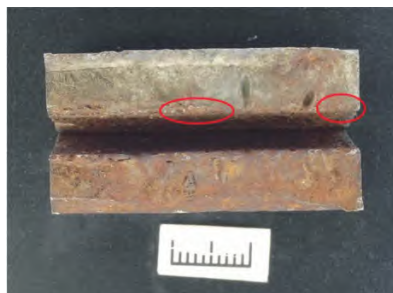
图7 断口宏观形貌

Fig.7 Macro morphology of the fracture surface

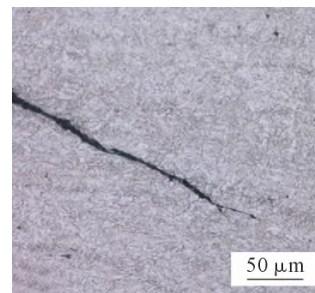
图8 断口附近金相组织

Fig.8 Metallographic microstructure near the fracture

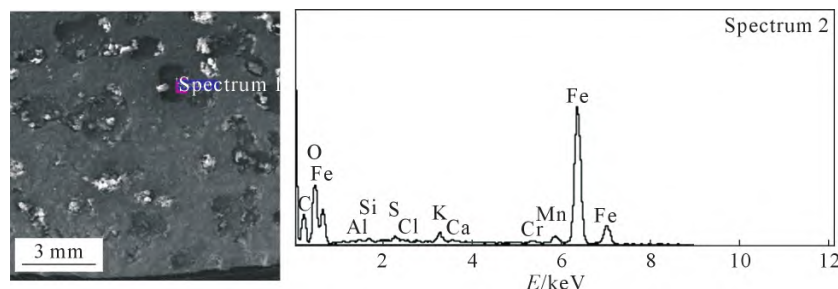
图9 腐蚀坑腐蚀产物能谱分析

通过扫描电子显微镜对裂纹不同部位进行能谱分析, 分析结果如图 9~10 所示。从图 9 能谱分析及表 5 所示结果可以看出, 管体内表面腐蚀坑的腐蚀产物主要包含 Fe、C、O、Si、S 等元素, 且存在 Cl 元素, 说明管体在有 O<sub>2</sub> 及 Cl<sup>-</sup> 存在的情况下发生了垢下腐蚀。结合套管酸化压裂作业过程, 酸中的缓蚀剂被岩层矿物吸附, 从地层返排的残酸腐蚀性增强<sup>[12]</sup>。因此, 穿透性强、体积小的 Cl<sup>-</sup> 离子能轻易穿透垢层及氧化层, 并聚集吸附在局部位置形成微观腐蚀原电池, 造成了氧化膜层完整性与连续性下降, 且与金

Fig.9 The corrosion products in corrosion pits by energy spectrum analysis

属基体的结合力降低,促进点蚀坑形成并快速向纵深发展<sup>[13]</sup>。套管施工作业过程中,压裂液为酸基压裂液及多相压裂液,这类压裂液含有一定量腐蚀性较强的KCl,对压裂工具及外围套管等会产生极大的腐蚀破坏,通过上述分析可以判断腐蚀坑是套管发生断裂失效的一个原因。

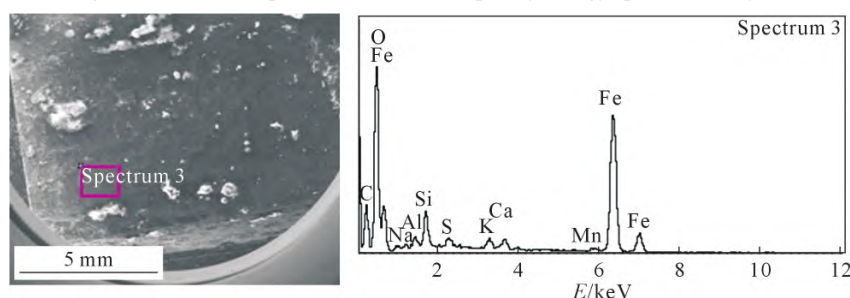
图10 裂纹尖端腐蚀产物能谱分析

Fig.10 The corrosion products around the crack tip by energy spectrum analysis

对裂纹区域能谱分析发现裂纹内壁区域含有Al、O等元素,分析结果见图10和表6。

在其他区域能谱分析中均未发现Al元素,在套管施工作业过程及取套管过程均不存在Al元素,检测结果说明在断裂位置存在B类(氧化铝类)非金属夹杂物。B类非金属夹杂属于脆性夹杂,与套

管金属基体不相溶,当轧制形变时,B类非金属夹杂变形破碎成具有尖锐菱角夹杂,且通常成链状分布在基体中,破坏基体金属的连续性<sup>[14]</sup>。因此,B类非金属夹杂是套管失效的另一个主要原因。

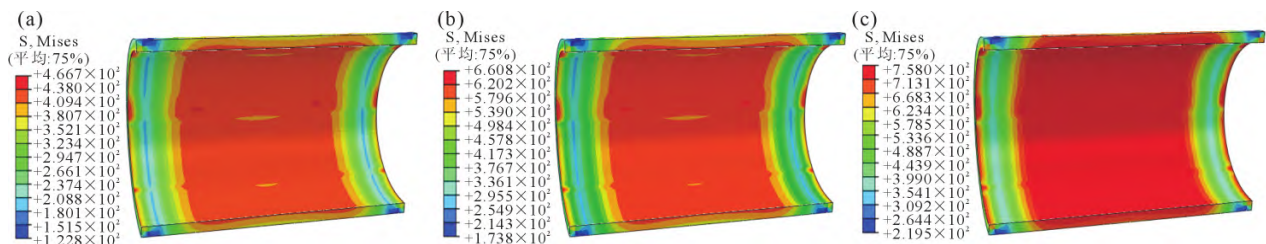
图 11 不同内压载荷条件下模型 1 的 Mises 应力场: (a) 52.5 MPa, (b) 73.5 MPa, (c) 95 MPa

失效套管位于距井口300 m处,承受拉应力,在循环压裂作业过程中套管同时承受内压作用。依据套管规格采用有限元软件建立分析模型,模型1(无缺陷)、模型2(含腐蚀坑缺陷)、模型3(腐蚀坑及非金属夹杂的复合缺陷)。通过理论计算钢管内压屈服为73.4 MPa。对模型1分别施加52.5、73.5及95 MPa内压载荷,计算Mises应力场。如图11所示,当内压

低于 95 MPa 时, 管体内壁最大应力值未达到材料屈服强度, 当内压达到 95 MPa 时, 管体内部最大应力超过屈服强度, 管体失效。

Fig.11 Mises stress fields of model 1 under different inner loads: (a) 52.5 MPa, (b) 73.5 MPa, (c) 95 MPa

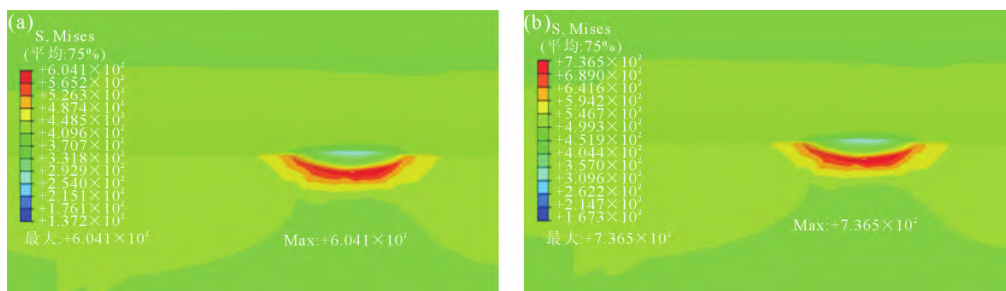
图 12 不同内压载荷条件下模型 2 的 Mises 应力场: (a) 52.5 MPa, (b) 64 MPa

模型 2(内壁含深度 0.5mm 腐蚀坑), 对套管施加 52.5 MPa 内压时, 最大应力为 604.1 MPa, 位于腐蚀坑底部。内压 64 MPa 时, 最大应力为 736.5 MPa, 位于腐蚀坑底部, 超过管体屈服强度, 管体失效, 计算结果如图 12 所示。

Fig.12 Mises stress fields of model 2 under different inner loads: (a) 52.5 MPa, (b) 64 MPa

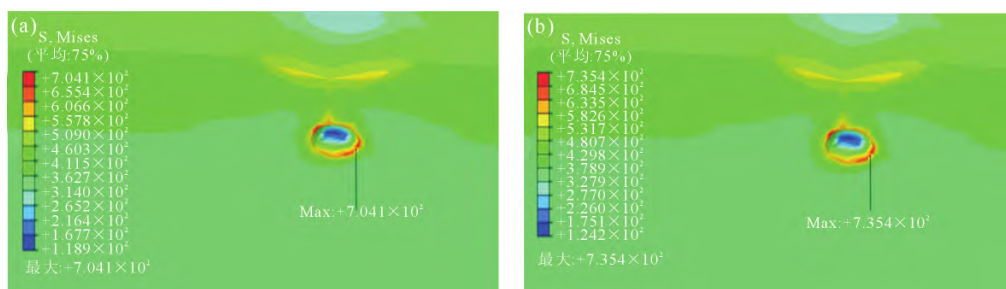
图 13 不同内压载荷条件下模型 2 的 Mises 应力场: (a) 45 MPa, (b) 47 MPa

模型 3(腐蚀坑及长轴 0.5 mm、短轴 0.4 mm 的内部缺陷), 对套管施加内压 47 MPa 时, 最大应力 735.4 MPa 管体内部最大应力超过屈服强度, 管体失效计算结果如图 13 所示。

数值模拟计算结果表明, 当管体无缺陷时, 承压能力达 95 MPa, 套管承压能力远高于压裂施工压力, 套管不会发生失效。当管壁存在 0.5 mm 腐蚀坑缺陷时, 腐蚀坑底存在应力集中, 承压能力下降, 由 95 MPa 降低到 64 MPa, 此时套管仍能满足压裂作业承压要求。当套管被腐蚀后, 即套管在酸化压裂条件下产生腐蚀坑, 并且套管内部存在具有尖锐菱角的非金属夹杂物。该夹杂物与基体材料的不相容

性进一步引发缺口效应, 改变了其附近应力状态, 致使夹杂物与基体界面处形成多轴应力状态。多轴应力状态限制了该处用来缓解应力集中的塑性变形, 最终导致套管承压能力大幅降低, 当施工压力达到 47 MPa 时, 套管不能满足压裂作业承压要求。同时计算管体最大应力为 735.4 MPa, 超过管体屈服强度, 套管发生开裂失效, 此时套管的承压能力远低于套管设计标准要求。因此, 具有内部缺陷的套管在酸化压裂过程中, 由于腐蚀与非金属夹杂缺陷的存在, 导致抗内压强度降低, 套管在拉伸与内压复合外力作用下, 沿腐蚀坑底应力集中部位发生开裂<sup>[15-17]</sup>。

Fig.13 Mises stress fields of model 3 under different inner loads: (a) 45 MPa, (b) 47 MPa
