# 等温处理和水淬对 Fe-0.9C-2.5Si-2.9Mn 高碳低合金钢冲击磨料磨损性能的影响

**摘 要:**采用 MLD 10 动载磨粒磨损试验机研究了等温处理和水淬对高碳 Fe-0.9C-2.5Si-2.9Mn 钢冲击磨损性能的影响。结果表明,在 2 J 低冲击功下,贝氏体、贝氏体/马氏体复相组织加工硬化层较浅,其磨损量高于马氏体组织,即马氏体耐磨性更佳;当冲击功增至 6 J 时,贝氏体组织表面形成了加工硬化层,其耐磨性得以提高,磨损量低于马氏体、贝氏体/马氏体复相组织。

## Effect of Austempering Temperature and Water Quenching on Impact Abrasive Wear Properties of High Carbon Fe-0.9C-2.5Si-2.9Mn Steel

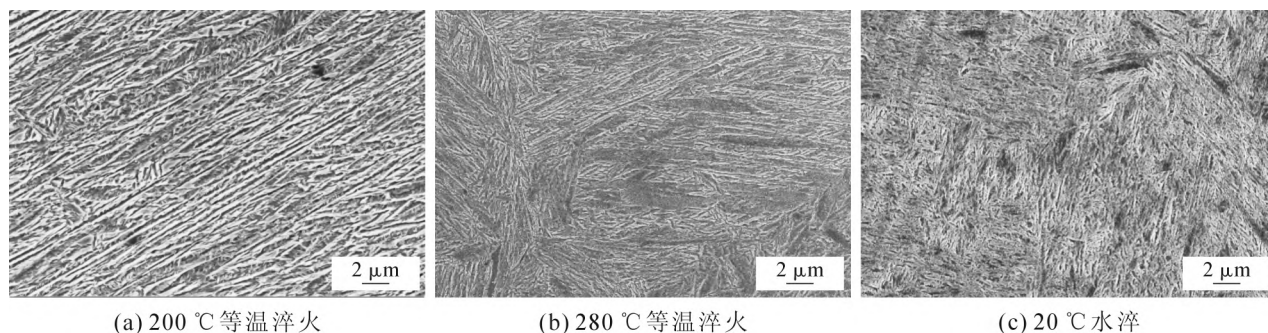
图 1 等温温度和水淬对 Fe-0.9C-2.5Si-2.9Mn 高碳低合金钢微观组织的影响

等温淬火对 Fe-0.9C-2.5Si-2.9Mn 高碳低合金钢组织的影响如图 1 所示。由图 1 可知,200 °C 等温淬火试样组织主要为马氏体以及少量贝氏体,组织较为细小;280 °C 等温淬火试样组织以板条贝氏体为主,并掺杂少量马氏体,且贝氏体板条呈现粗化;20 °C 水淬试样组织以马氏体为主,有少量残余奥氏体。

Fig.1 Effect of austempering temperature and water quenching on microstructure of Fe-0.9C-2.5Si-2.9Mn high carbon steel

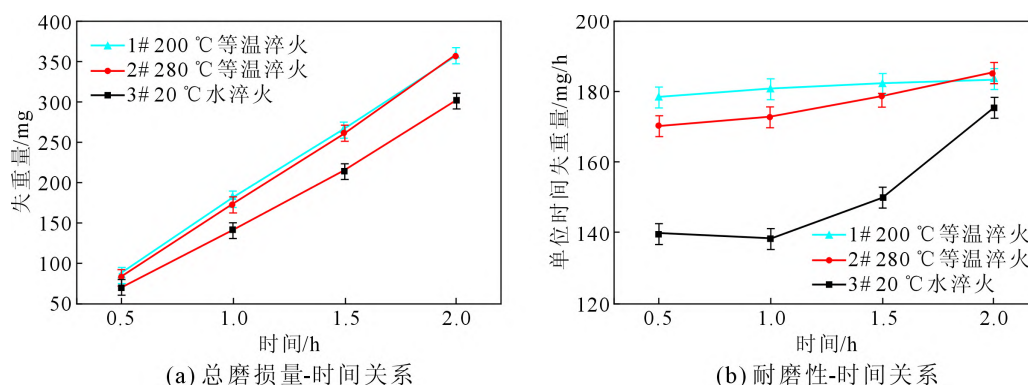
图 2 冲击功 2 J 时试验钢的总磨损量以及耐磨性随时间的变化

从图 2(a)可知,20 °C 水淬试样(3#)的总磨损量小于等温淬火试样,两种等温淬火试样之间的总磨损量大体上一致<sup>[8]</sup>。由图 2(b)可以观察到,在低冲击功下,3# 试样单位时间内磨损量明显低于其他两种。在最初 1 h 的磨损时间内,3# 试样的耐磨性波动较小。由于马氏体初始硬度较高,其初始耐磨性要远高于贝氏体,使其磨损时间延长。280 °C 等温淬火试样(2#)的耐磨性虽然低于 3# 试样,但耐磨性随着时间的延长波动较小,并呈现降低趋势,可能是 2#

Fig.2 Total wear and wear variation of the experimental steels with time under impact value of 2 J

试样的加工硬化效果在低冲击磨损条件下表现较差。而 200 ℃ 等温淬火试样(1#)的耐磨性最低,但耐磨性随着时间的延长波动较小,并呈现升高趋势;原因可能是试样加工硬化效果较好,使其磨损量逐渐减少。

在 2 J 的低冲击功下进行磨损实验,3 种试样总磨损量以及耐磨性曲线如图 2 所示,其中耐磨性用单位时间内的磨损量评定。

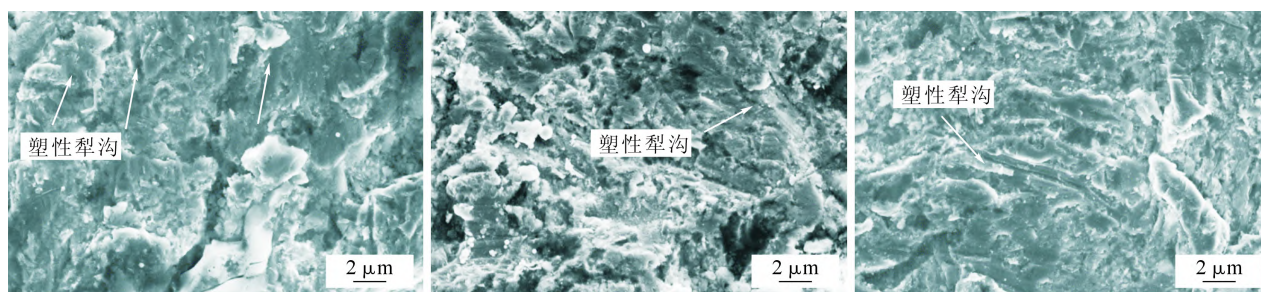
图 3 不同热处理条件的实验钢在冲击功 2 J 下的磨损表面形貌

从图 3 看出,在低冲击磨料磨损条件下,3 种试样都以凿削犁沟为主。由图 3(a)、图 3(b)可知,等温淬火试样磨损表面犁沟较长且能明显看到两侧向外翻出的“唇缘”,在磨损量最大的试样表面还可以看到起伏的剥落层。从图 3(c)看出,试样表面存在与磨料移动方向平行的塑性犁沟,其中 20 ℃ 水淬试样的犁沟短且深度较浅。

(a) 200 ℃ 等温淬火

(b) 280 ℃ 等温淬火

(c) 20 ℃ 水淬

Fig.3 Wear morphologies of the experimental steels under impact value of 2 J and different heat treatment methods

对 2 J 冲击功下的磨损试样进行酒精清洗,在扫描电镜下观察其磨损表面,结果如图 3 所示。

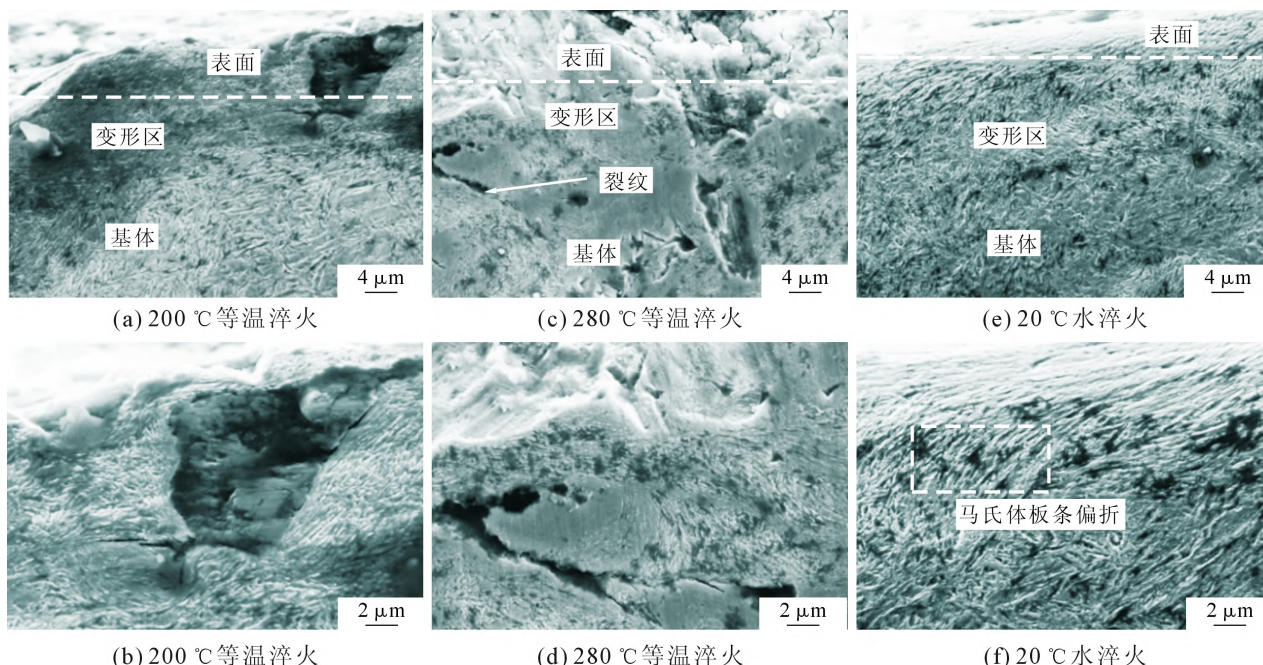
图 4 不同热处理条件下实验钢垂直于磨损表面截面的扫描电镜形貌

对切割后的试样进行研磨、抛光、腐蚀后,在扫描电镜下观察,显微组织如图 4 所示。可以看出,经过 2 h 的冲击磨料磨损后,3 种试样自表面向下 20~30 μm 的组织均出现了较为明显的弯曲变形现象。20 ℃ 水淬试样的初始硬度较高,因此其磨损侧表面的质量要明显优于等温淬火试样。此外,还能观察到马氏体板条的偏折,只有大约 10 μm 左右。因此在低冲击功的磨损实验中,反复冲击引起的塑性变形并不足以引起马氏体亚表层的裂纹扩展。

等温淬火试样与水淬试样相比,贝氏体含量较多而马氏体含量相对较少,因此其初始硬度较低。从图 4(a)和图 4(b)看出,在低冲击功下,等温淬火加工硬化效果不明显,因此其侧表面除了存在组织变形之外,还有撞击所形成的凹坑<sup>[9]</sup>。图 4(c)显示了水淬试样亚表层位置横向扩展的裂纹,在裂纹的末端形成了一些孔洞,而在孔洞周围的组织存在明显的变形,这可能会对裂纹的扩展起到一定的阻碍作用。

Fig.4 SEM images of sections perpendicular to wear surface of experimental steels under different heat treatment

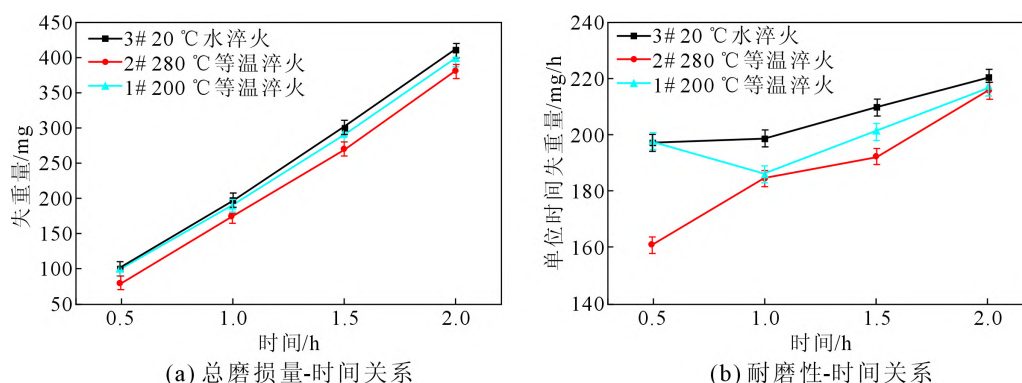
图 5 冲击功 6 J 时试验钢的总磨损量以及耐磨性随时间的变化

在 6 J 的高冲击功下进行磨损实验,3 种试样总磨损量以及耐磨性曲线如图 5 所示。由图 5(a)可知,在 6 J 的高冲击功下,等温淬火试样的总磨损量要明显小于水淬试样,其中 280 °C 等温淬火试样(2#)总磨损量最小。

从图 5(b)看出,2# 试样耐磨性始终高于另外两种的。2# 试样在初始 0.5 h 内的耐磨性最高,说明其在这段过程中的加工硬化效果最好,磨损量最低。但随着时间的延长,尤其是磨损时间为 1 h 时,2# 试样的耐磨性急剧下降,随后逐渐平缓。随着时间的延长,1# 试样耐磨性先升高后缓慢降低。原因可能是试样的韧性相对较低,在较大的反复冲击功作用下,导致磨损面产生严重的剥落现象,使得初始耐磨性较低;但随着加工硬化的作用,硬化层的形成使得耐磨性有所回升;随着磨损时间的延长,硬化层不断消耗,引起耐磨性缓慢下降。而 3# 试样随着磨损时间的延长,耐磨性缓慢降低,其原因可能是试样硬度较高,在较大冲击功作用下,导致磨损面剥落,引起耐磨性下降。

Fig.5 Total wear and wear variation of the experimental steels as a function of time under impact value of 6 J

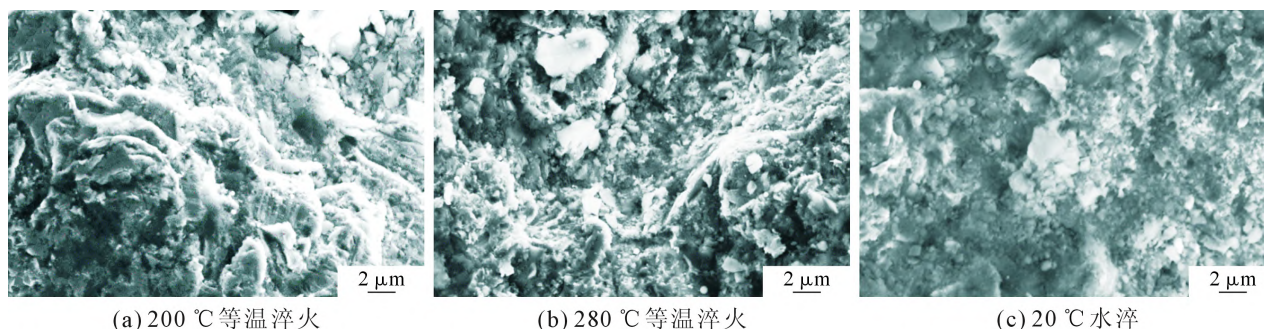
图 6 不同热处理条件下实验钢在冲击功 6 J 时的磨损表面形貌

图 6 为冲击功 6 J 时,钢试样的磨损表面形貌。从图 6(a)、图 6(b)可以看出,初始表面硬度相对较低的等温淬火试样主要以“丘陵状”的剥落层以及较

长的犁沟为主。由图 6(c)可以发现,水淬试样主要以严重的剥落层为主,其中相邻磨损表面之间并不存在连接层或过渡层,两者高低起伏较大,表现为明显的脆性剥落特征。

相对 3# 的水淬试样,1#、2# 的等温淬火试样中贝氏体含量较多,而且贝氏体的塑韧性要优于马氏体,因此贝氏体在承受较大的冲击以及磨料磨损时,也表现出表面金属的剥落,但与马氏体的直接脆性剥落不同,贝氏体表现为自表面层层递减的剥落形式,这种磨损机制减少了试样在磨损过程中的金属损失量,进而提高了等温淬火试样的耐磨性<sup>[10-12]</sup>。

Fig.6 Wear morphologies of the experimental steels with different heat treatments and under impact value of 6 J

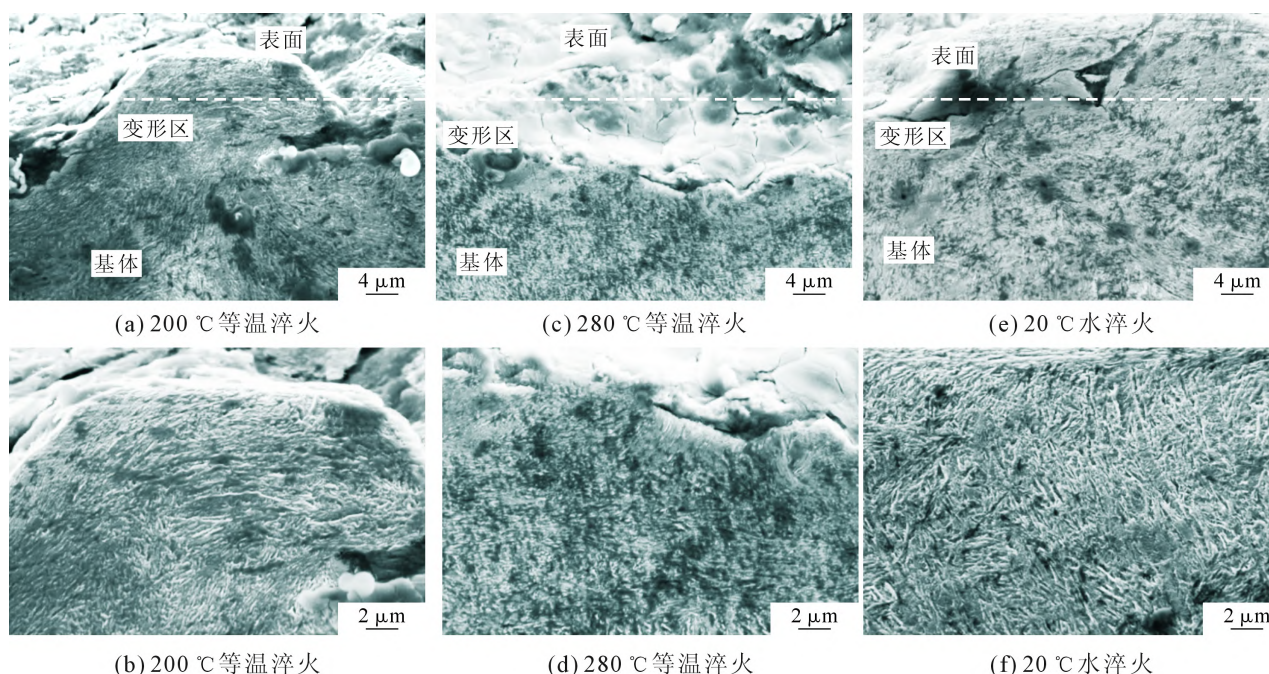
图7 不同热处理条件下冲击功6 J时实验钢垂直于磨损表面截面的扫描电镜形貌

在 6 J 冲击功下,不同等温淬火试样磨损侧面形貌如图 7 所示。从图 7(a)看出,200 °C 等温淬火试样侧面组织除了贝氏体板条的偏折之外,还存在较深的“火山口”状的凹坑。由图 7(c)看出,280 °C 等温淬火试样侧面虽然也存在裂纹,但是裂纹并未向下扩展,而是在表层延伸,形成类似“龟裂”状的现象。此外,贝氏体组织承受反复塑性变形的能力更强,使得磨损表面金属损失量要小于马氏体组织,因此在较高的冲击磨损工况下,表现出更为优异的耐磨性能。由图 7(e)可知,水淬试样在磨损过程中受到多次反复冲击变形和多次加工硬化,马氏体除了向四周流动堆积并形成磨损碎屑从而脱离基体之外,还会促进材料亚表层处应力集中位置处的裂纹萌生与扩

Fig.7 SEM images of sections perpendicular to wear surface of experimental steels with different heat treatments and under Impact value of 6 J

展。这些裂纹不断地扩展、接连,最终导致大面积的脆性剥落,造成严重的表层金属流失,表现质量损失较多,耐磨性较差。

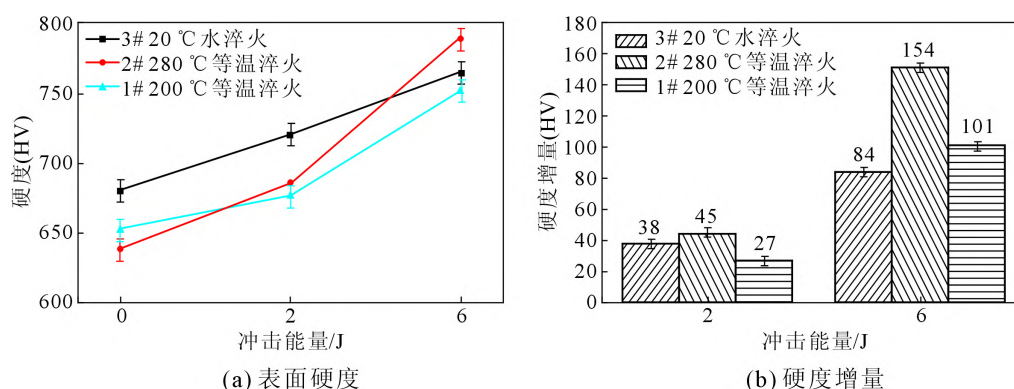
图8 不同热处理条件下实验钢在冲击功2 J和6 J时磨损后的加工硬化曲线

钢试样磨损后的加工硬化曲线如图8所示。从图8(a)可知,水淬试样表面硬度随冲击功的增大而提高,但其加工硬化率几乎不变。等温淬火试样在冲击功为6 J时加工硬化率有了明显的提高,虽然其初始硬度低于水淬试样,但随着高冲击功带来的塑性变形的逐渐累积,使得贝氏体组织的试样在磨损表面形成了硬度较高的加工硬化层,其表面硬度接近、甚至超过了初始表面硬度较高的马氏体,这使得贝氏体试样在较高的冲击磨损实验中,磨损量较低,耐磨性能优于马氏体试样<sup>[13-14]</sup>。此外,从图8(b)可知,在不同的冲击磨损试验中,280 °C等温淬

火试样的硬度增加量始终高于水淬试样。在低冲击功(2 J)下,试样塑性变形量较小,使得加工硬化效果不太显著,又因为水淬试样的初始硬度较高,因此在冲击功2 J下的磨损中水淬试样的耐磨性能优于等温淬火试样。但当冲击功提高时(6 J),塑性变形量较大,而软韧相的贝氏体组织承受反复冲击磨损的性能优于脆硬相的马氏体组织,因此在高冲击功下等温淬火试样的磨损量远低于水淬试样的磨损量。

Fig.8 Work hardening curves of the experimental steels with different heat treatments and under impact value of 2 J and 6 J
