球墨铸铁缸盖黑斑产生的原因与消除

摘要: 某型柴油机球墨铸铁缸盖材质为 QT500-7, 精加工后上表面局部出现“麻点”现象, 尤其缸盖上面靠近铸型、砂芯边缘部位较多, 造成缸盖批量报废。通过对缺陷部位进行金相分析和电镜扫描分析, 找出了缺陷产生的原因, 编制了合适的熔炼工艺。结果表明, 控制铁液碳硅当量, 降低球化剂、孕育剂加入量, 提高浇注温度, 可以消除了表面“麻点”缺陷。

Causes and Elimination of Black Spots Defects on the Surface of Nodular Cast Iron Cylinder Head

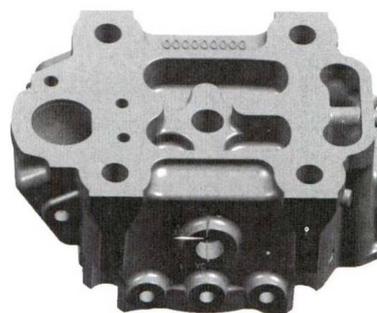
某型柴油机缸盖材质为 QT500-7, 毛重为 240 kg, 缸盖轮廓尺寸为 628 mm×428 mm×291 mm, 内部布置冷却水腔、进气道、排气道、安全阀、启动阀、挺杆孔和贯穿螺孔等。上平面厚度 45 mm, 燃烧面厚度 29 mm, 进、排气道周围壁厚 9~10 mm, 铸件壁厚相差比较大, 形成的热节比较多, 铸件容易产生缩松缺陷。燃烧面要进行 20 MPa 液压试验, 水腔进行 1 MPa 液压试验, 气道壁厚全部进行超声波测厚, 加工表面全部进行着色检查。缸盖的形状见图 1。

图 1 某型缸盖铸件
Fig.1 A cylinder head casting

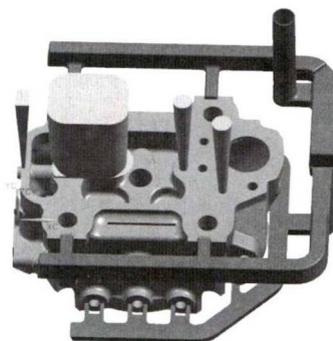
该缸盖 1 箱 1 件, 浇注系统采用两层浇道, 为半封闭式浇注系统, 燃烧面设计有成形冷铁, 上面设计 1 个专用保温冒口, 工艺见图 2。

图 2 某型柴油机缸盖铸造工艺示意图
Fig.2 Schematic gating and risering system for the diesel engine cylinder head

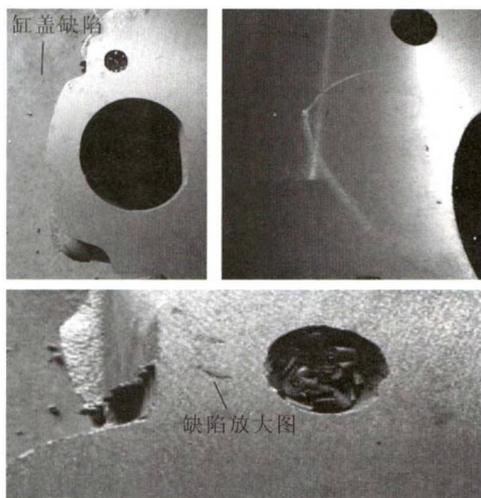
按此工艺浇注了一批缸盖,精加工后发现缸盖上加工面存在黑色“麻点”,又称为黑斑,缺陷尺寸从 $\phi 0.5\text{ mm}$ 到 $\phi 2\text{ mm}$ 不等,个别部位还有氧化夹杂缺陷,铸件轮廓边缘和砂芯边缘尤为严重,个别炉次存在石墨漂浮现象,造成缸盖批量报废。缺陷见图 3。

图 3 缸盖加工面的黑斑缺陷
Fig.3 Black spot defects on the machined surface of cylinder head

(1)去掉球化包内加入的 0.1%增碳剂。

(2)碳当量由原来的 4.7 降低到 4.5,球化剂由原来的 1.5%降低到 1.4%,孕育剂由原来的 1.4%降低到 0.8%。改进前后的原铁液化学成分及球化孕育处理控制见表 1 和表 2。

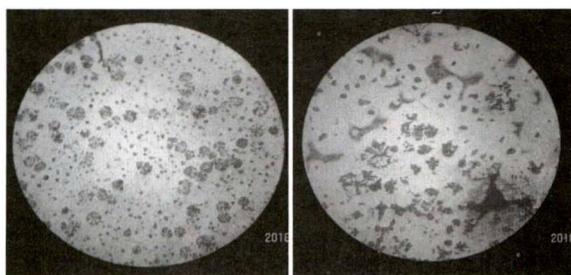
缸盖缺陷部位金相组织见图 4。

图 4 缸盖缺陷部位金相照片 $\times 200$
Fig.4 Metallographic structure of defective location of cylinder head

通过对缺陷部位金相组织分析可以看出,该部位石墨形态为爆炸型石墨,而产生爆炸型石墨的主要原因就是碳当量偏高^[1]。进一步通过扫描电镜对缺陷部位进行能谱分析发现 C,O 和 Si 含量,数值较高,说明爆炸型石墨的产生和碳当量的偏高是关联的。另外,球化包内覆盖的 0.1%的增碳剂也存在争议,虽然增碳剂能增加石墨核心,有利于石墨形态的改善及球化率的提高^[2-4]。但在球化包内使用,也可能因温度低熔化不充分带来弊端^[5]。结合其它成熟球墨铸铁件工艺设计,我们认为缸盖产生“麻点”缺陷的原因有两方面,一是碳当量偏高,球化剂和孕育剂加入量偏大;二是增碳剂加入在浇包内不易充分熔化。

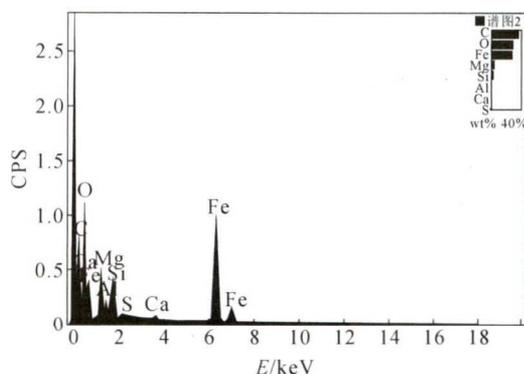
缸盖缺陷部位电镜能谱分析结果见图 5。

谱图标签	C	O	Mg	Al	Si	S	Ca	Fe	总量
谱图 1	32.92	23.50	2.27	0.72	2.40	0.17	0.26	37.76	100.00
谱图 2	35.65	28.32	4.22	1.37	2.75	0.14	0.26	27.28	100.00

图 5 缸盖缺陷部位能谱分析结果
Fig.5 SEM images of defective parts of cylinder head
