JSD220 型变速器后盖铸件裂纹缺陷分析与改进

摘要:JSD220 型变速器在服役过程中后盖铸件会出现裂纹,甚至开裂现象,最终导致变速器功能失效。针对这个问题,从材料的化学成分、力学性能、金相组织以及断口的铸造缺陷等方面综合分析,排除以上相关因素。运用有限元方法对该产品的结构设计更改前、后的结构强度做了对比分析,优化了铸件结构设计。结果表明,改进后的后盖铸件整体强度明显提升,得到了市场实际批量验证,基本消除了 JSD220 型变速器后盖铸件因裂纹导致的失效现象。工艺改进后,后盖铸件装机服役效果良好。

Analysis and Improvement of Crack Defect of JSD220 Transmission Rear Cover Casting

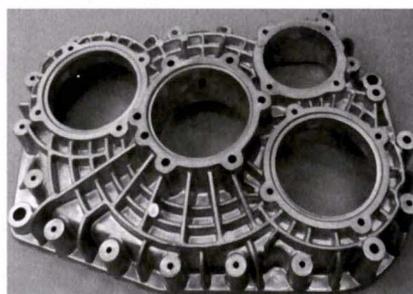
图 1 JSD220 型变速器后盖

JSD220 型变速器后盖见图 1(基本信息):

外形尺寸:515 mm×345 mm×95 mm。

平均壁厚:6 mm。

材质:ADC12。

单重:7.8 kg。

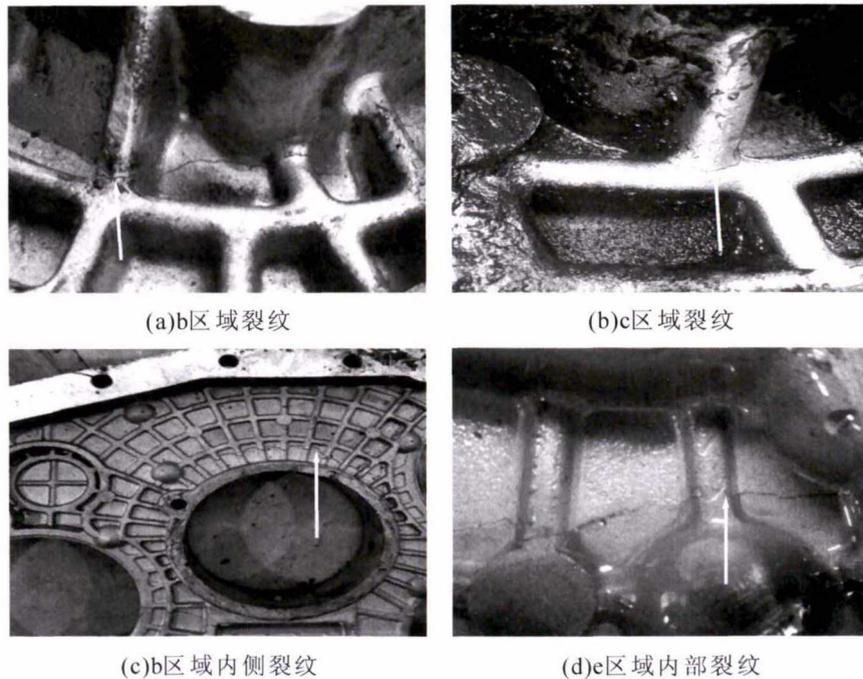
图2 裂纹部位形貌

2016年度,共计报损后盖1141件,全年平均PPM值为100.4,给公司造成损失约223.5万元。通过拆解2017年3月份小循环所有失效后盖发现,该型后盖失效52件,其中铸件开裂47件,占比90.4%,且铸件开裂造成变速器漏油,给客户形成不良印象,损害公司形象,且给客户和公司均造成经济损失。变速箱后盖开裂失效典型照片如图2。

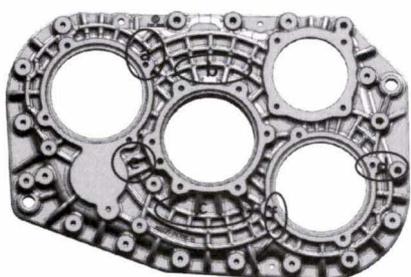
图3 开裂区域分布图
Fig.3 Crack zone distribution

开裂部位	a	b	c	d	e	f	其它	合计
数量	0	16	9	2	11	5	4	47
开裂部位占比(%)	0	34.04	19.15	4.26	23.40	10.64	8.51

针对上述47件开裂后盖,我们对其不同的开裂区域进行了统计分析(开裂区域分布图见图3),结果见表3。

统计结果显示,该型号的后盖开裂区域排在前3位的主要表现形式分布在主轴轴承孔外围的b、e、c处,占有开裂后盖的76.6%。

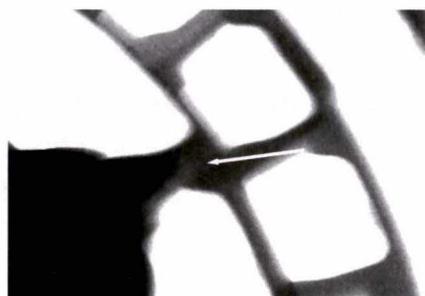
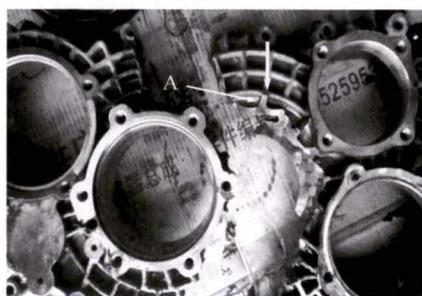
图4 铸件断口及X光片
Fig.4 Casting fracture and X-ray film

追溯各批次铸件X光记录,符合标准。对出现

裂纹缺陷部位的铸件做X光探伤,未发现裂纹区域有铸造缺陷;对开裂的铸件进行观察,裂纹源断口清晰致密,无明显的铸造缺陷,相关照片如下图4。

(a)裂纹源A处X光片

(b)裂纹断口

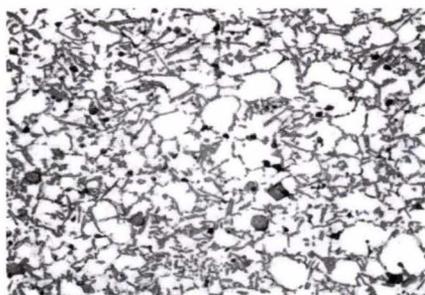
图5 ADC12 铝合金压铸件组织
Fig.5 Microstructure of ADC12 aluminum alloy die casting

在图4断口A处取金相试样,金相组织如图5(a)图所示,图5(b)是标准的ADC12铝合金金相组织照片,对比左、右金相组织可以看出,金相组织无异常,组织由 $\alpha(\text{Al})+(\alpha+\text{Si})$ 共晶+少量 Al_2Cu +少量 $\text{Mg}_2\text{Si}+\text{AlFeMnSi}$ 组成。

(a)ADC12铝合金压铸件标准金相组织×500

(b)后盖压铸件金相组织×500

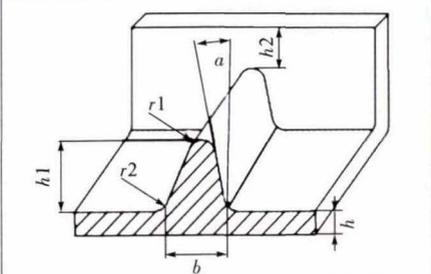
表 6 筋的设计规范
Tab.6 Design specification of tendons

结构尺寸	说明
	$b=1\sim 1.4h$ $h1\leq 5h$ $h2\geq 0.8mm$ $r1=(0.5bcosabsina)/(1-sina)$ $r2=1/3(h+b)-2/3(h+b)$ $a\leq 3^\circ$	b—筋的根部宽度 h—铸件的壁厚 h1—筋的高度 h2—筋端离筋端的高度 a—筋的斜度 r1—筋端部圆角半径 r2—筋底部圆角半径

h1/mm	a	r1/mm	h1/mm	a	r1/mm
$h1\leq 20$	3°	$\leq 0.527b-0.55h$	$30<h\leq 40$	2°	$\leq 0.518b-0.036h$
$20\leq h\leq 30$	$2^\circ 30'$	$\leq 0.522b-0.046h$	$40<h\leq 60$	$1^\circ 30'$	$0.513b-0.027h$

根据铝合金压铸件壁厚与强度对比(如图6、表6)可以看出,增加壁厚对提高压铸件的强度无正面影响,因此,只能转向到通过加强筋的合理布置来达到提高铸件强度的目的。基于此提出以下改进方案。

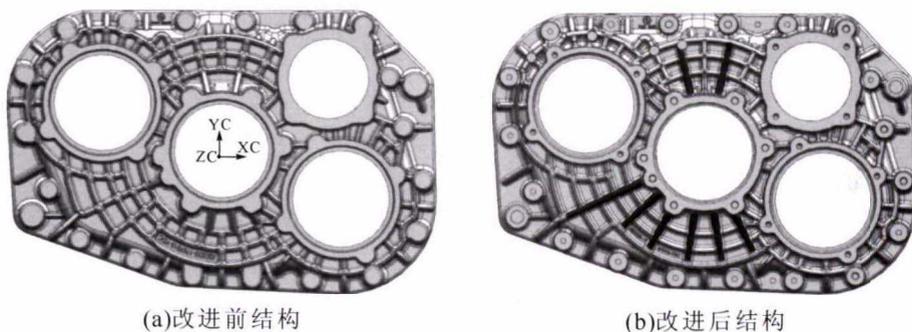
图 7 后盖压铸件改进前后结构对比
Fig.7 Comparison of structure before and after improvement of rear cover die casting

JSD220铝合金压铸件后盖主轴承孔部位为受力较大处,估计该产品在设计阶段对该部位的受力及强度设计未做到足够关注,导致该零件主轴承孔周边存在多个应力集中点,上述应力集中点在复杂的工况或受冲击时极易出现裂纹并导致开裂,进而使得变速器总成失效。

深色表示延长并加高的筋,图7。

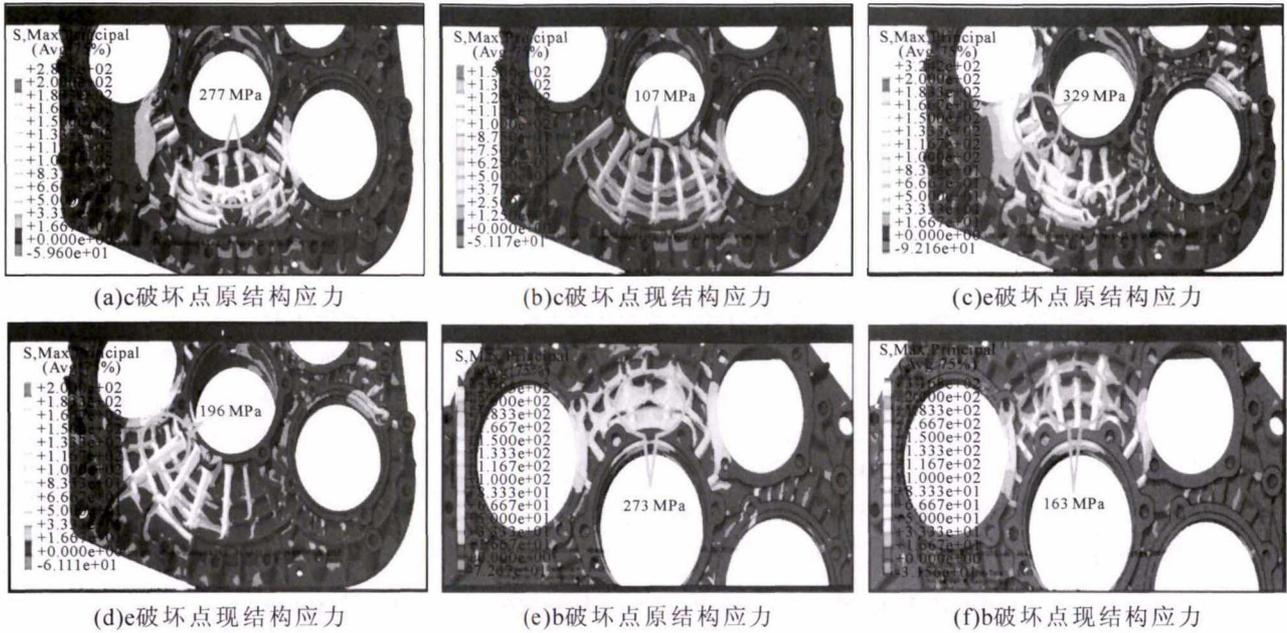
图8 后盖更改前后有限元应力对照

根据上述改进方案,我们以极端恶劣工况 10 倍重力加载的情况下,对现结构压铸件与改进后的压铸件几个关键受力点进行了有限元应力结果对比分析,结果如图 8。有限元应力结果统计见表 7。

测试点	原结构 /MPa	现结构 /MPa	现结构相比原结构下降百分数(%)
c	277	107	61.4
e	329	196	40.4
b	273	163	40.3

从以上有限元应力结果对比分析可以看出,增加加强筋改进后的壳体,相应部位的应力集中现象明显下降。

(1)利用有限元分析方法对后盖压铸件的壳进行了应力分析,并对其结构进行了针对性的改进,通过优化,使得后盖强度大幅度地得到了提升,同时,也为解决其它压铸件壳体强度不足等问题提供了解决思路。

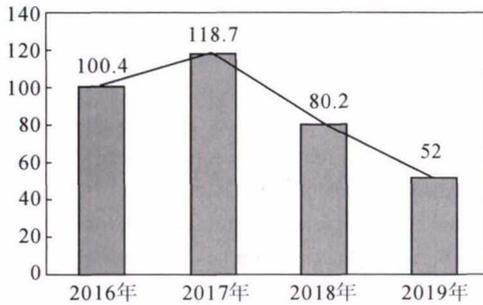
图9 铝合金后盖各年度PPM值趋势图

2017 年 9 月开始,改进后的 JSD220 后盖进入小批量验证,改进后的 JSD220 后盖在生产过程中表现良好。目前,该型号的后盖产品已批量投入市场服役,通过市场反馈并跟踪统计,2019 年度该产品全年平均 PPM 值为 52,较 2016 年度降低约 48%,铸件开裂现象得到明显改善,该型号后盖铸件年度 PPM 值见下图 9。
