• 材料失效分析 Material Failure Analysis •

H13 钢模芯开裂原因分析

Cracking Analysis of H13 Steel Die Insert

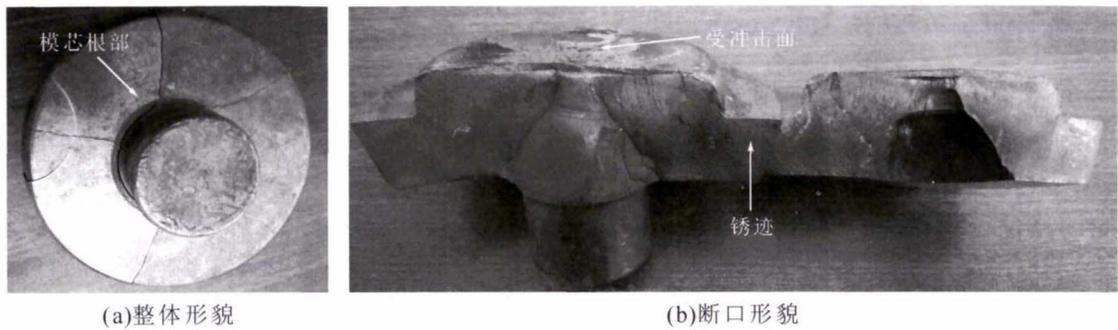
在 600 °C 以下的中碳中铬热作模具钢。H13 热作模具钢既具有 3Cr2W8V 钢的高温性能, 又具有 5CrMnMo 钢高韧性的特点, 也具有一般热作模具钢要求的较高的热硬性、热强性、抗回火稳定性、耐磨性、抗冷热疲劳性等^[5]。开裂失效件为某齿轮加工厂提供的 H13 热作模具钢模芯, 根据厂家提供的信息, 该模芯的热处理工艺为: 淬火+三次回火, 淬火温度为 1 050~1 080 °C, 采用油液冷却, 回火温度为 530~560 °C。该模芯平均寿命能加工 1.6 万多件工件, 而发生断裂时加工的工件数量不到 6 000 件, 不及正常件的 40%, 断裂模芯的宏观图如图 1 所示。本研究通过采用成分分析、硬度测试、显微组织分析、尺寸测量等检测方法, 分析了 H13 模芯提前失效的原因, 并给出相应的改进建议。

图 1 H13 模芯断裂后宏观图
Fig.1 Macrograph of H13 die insert after fracture

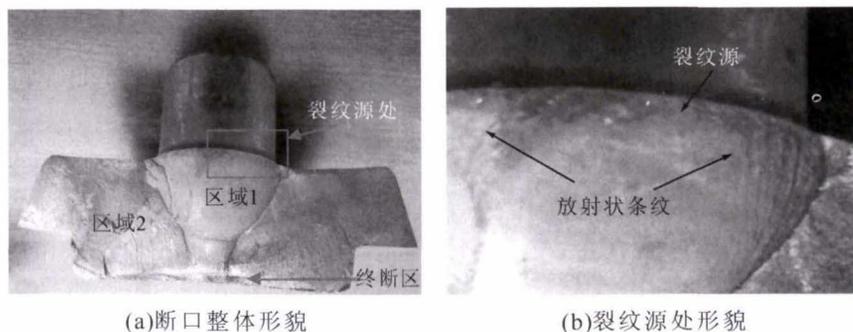
H13 模芯失效件发生了龟裂及环裂现象，表面存在多条裂纹，并沿着裂纹分裂成两半块，断口比较整齐，断口处有锈迹。图 2 为 H13 模芯失效件的断口形貌及局部放大图。可以看出，断口附近未见明显宏观塑性变形，呈解理断裂特征，属脆性断裂；断裂起始于模芯根部倒角处，判断依据为：①模芯根部倒角处下方的断裂面处有明显的放射状条纹，放射状条纹指向的中心为疲劳裂纹源，即模芯根部所在处；②裂纹源附近区域 1 明显比区域 2 的氧化程度严重，说明区域 1 最先发生开裂，且经历了较长时间的氧化。

图 2 H13 模芯断口形貌
Fig.2 Fracture morphology of H13 die insert

该H13模芯件的失效模式主要为疲劳断裂,疲劳断裂的裂纹起源于模芯根部,这主要是由于模芯件回火温度不够,加上模芯原材料在前期冶炼过程中存在较严重的成分偏析,生成了液析碳化物所致。模芯根部的过渡圆弧不光滑,导致宏观裂纹最先从该部位产生,然后裂纹快速扩展,直至断裂。

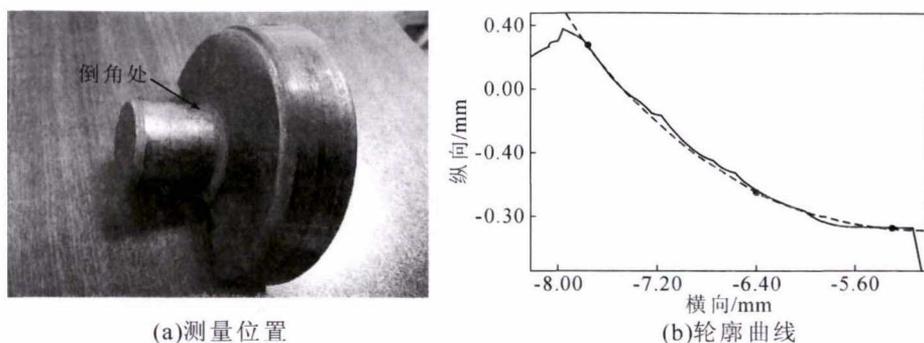
由于断裂起始于模芯根部倒角处，倒角处尺寸加工不合理也会导致应力集中。因此对模芯根部倒角的圆弧进行了测量，测量设备为东京精密的 SURFCOM 1800G-12 粗糙度轮廓仪，如表 3 所示，倒角圆弧半径的检测结果平均值为 3.931 6 mm。厂家的技术要求为大于 2 mm，可见圆弧半径满足技术要求。但从图 3 的圆弧轮廓可以看出，轮廓曲线并非光滑过度，有部分位置呈现凸起现象。

图3 H13 模芯根部倒角圆弧半径测量
Fig.3 Radius measurement of bottom chamfer of H13 Steel die insert

模芯根部倒角处过渡圆弧半径虽然满足技术要求,但该部位是整个模芯部件应力集中最大的区域,且过渡圆弧并不光滑,导致宏观裂纹最先从该部位产生。

(3)尽可能提高模芯根部倒角处圆弧的加工

精度,形成光滑过渡。

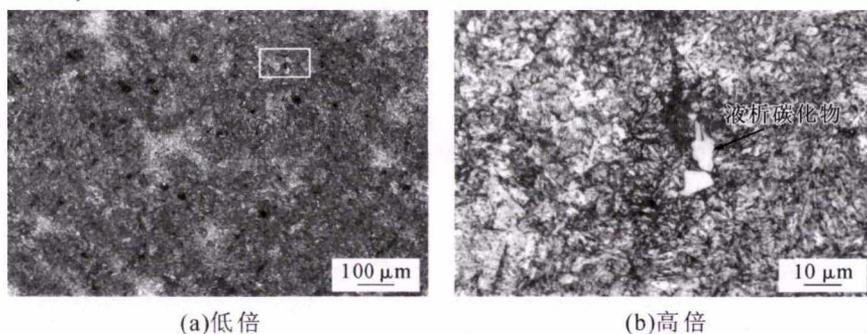
图4位 H13 模芯失效件的金相组织。可以看出,模芯失效件金相组织主要为晶粒粗大的回火马氏体和沿晶分布的碳化物,并存在明显的呈点状分布的液析碳化物。

模芯出现早期失效断裂的主要原因是 H13 钢件回火温度不够,热处理不到位所致。失效件的金相组织是晶粒粗大的回火马氏体+沿晶碳化物+液析碳化物,这种组织不是 H13 钢件正常的淬火后回火组织,沿晶分布的碳化物增加了钢的脆性;模芯失效件芯部硬度达到 57.2 HRC,远高于正常回火组织要求的 47~49 HRC,异常的硬度也佐证了热处理的不到位。

图4 H13 模芯失效件金相组织
Fig.4 Microstructure of H13 die insert failure part

(1)建议厂家了解清楚热处理工艺,排查淬火、回火全过程中产生的一些问题。

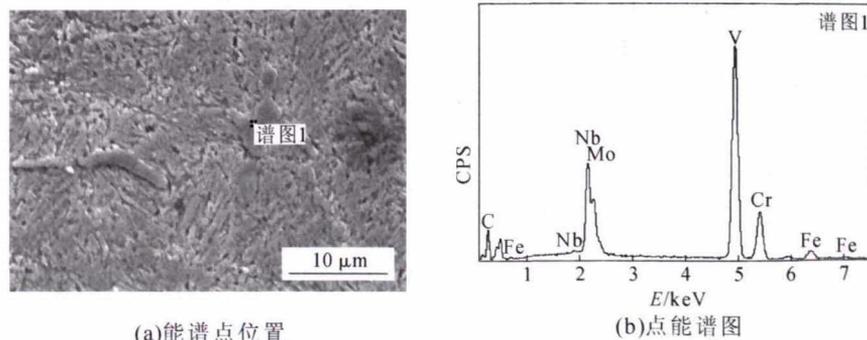
图5和表4为 H13 模芯失效件点状分布液析碳化物 EDS 分析结果。可以看出,液析碳化物中 C 和 V 的元素含量较高,推测液析碳化物主要是由 C 和 V 组成的化合物 V_4C_7 。

图5 H13 模芯失效件液析碳化物点能谱结果
Fig.5 EDS results of liquation carbide in H13 mould core failure part

前期冶炼过程中存在较严重的成分偏析,使得合金元素与C形成过多的共晶碳化物所致。在钢锭凝固过程中,枝晶间最后凝固的残液内形成C和合金元素(Cr、Mo、V)的富集,达到共晶成分,凝固后形成共晶碳化物^[6],经后续锻造加工后变小,呈点状分布。由于V类碳化物 V_xC_y 熔点高,在后期热处理中很难消除,该类碳化物硬度高,脆性大,破坏了基体的连续性,使得材料脆性增强,硬度提高。在冲击载荷的作用下,液析碳化物处极易产生应力集中,在液析碳化物和基体的界面上易形成初始微裂纹^[7]。液析碳化物的存在反映出原材料存在一定缺陷。

(2)原材料可以通过调整优化浇注工艺以降低碳化物的偏析,在锻造过程中采用墩粗、拔长工艺以及大的锻造比破碎碳化物颗粒,适当提高锻造加热温度和保温时间促进碳化物的溶解^[8]。
