# HK40 和 HH40 耐热合金辐射管弯头铸造组织与缺陷分析

**摘 要:**以 HK40 和 HH40 合金为研究对象, 分析了两种辐射管弯头的铸态组织和缺陷, 对铸造缺陷的类型及其分布规律进行了探讨。结果表明, HK40 铸态组织为奥氏体和含骨架状碳化物的共晶组织, 其碳化物主要类型是  $M_7C_3$  型; HH40 铸态合金的组织由奥氏体、少量铁素体以及由奥氏体和碳化物构成的混合片层组织组成, 其碳化物类型主要是  $M_{23}C_6$  型以及少量的  $M_7C_3$  型。HK40 和 HH40 合金工业辐射管弯头铸件典型缺陷均为显微疏松, 且壁厚中间位置处的疏松最为严重。HK40 和 HH40 合金辐射管弯头中最严重区域的疏松分别达到 12 级和 3 级。HK40 合金较 HH40 合金具有更宽的凝固区间, 形成疏松的倾向性更大。

## Microstructure and Defects Analysis of As-cast HK40 and HH40 Heat-resistant Alloy Radiant Tube Elbow

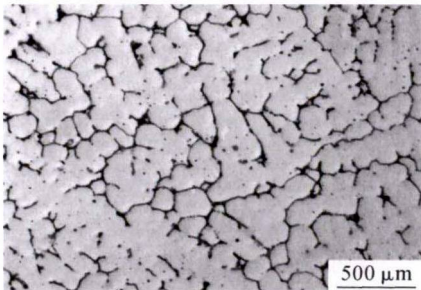
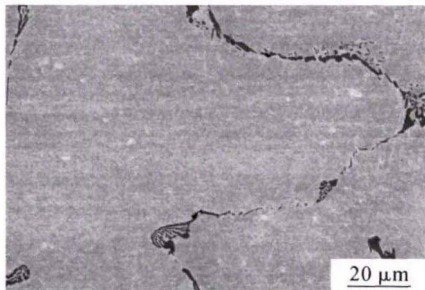
图 1 铸态 HK40 合金的典型显微组织  
Fig.1 Typical microstructures of as-cast HK40 alloy

图 1 为铸态 HK40 合金的典型显微组织照片。图 1(a)表明:铸态 HK40 合金的组织呈枝晶状,枝晶间分布着共晶组织。背散射(BSE)模式下的扫描电镜照片显示:枝晶间的共晶组织呈骨架状,由灰黑色衬度相和与基体有相同衬度的相(即基体相)组成,如图 1(b)所示。对共晶组织中的基体衬度相和灰黑色衬度相进行 EDS 分析,结果列于表 2 中。

(a)金相组织照片(OM)

可见,基体衬度相主要富集 Fe 元素,有一定量的 Cr 和 Ni 元素,与基体成分相似,应为奥氏体 γ 相;灰黑色衬度相主要富集 Cr 元素,有一定量的 Fe 元素,贫 Ni 元素,类似于文献[5]中报道的碳化物,需要对其相类型进行进一步鉴定。

(b)共晶组织的照片(BSE)

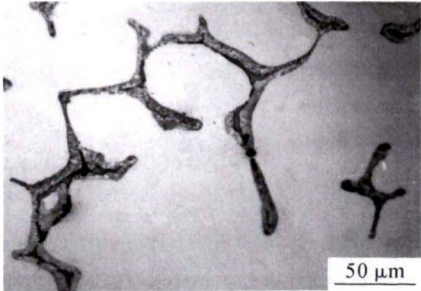
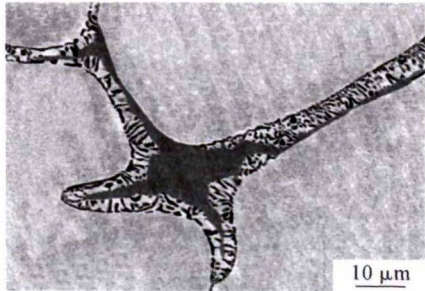
图 2 铸态 HH40 合金的典型显微组织  
Fig.2 Typical microstructures of HH40 cast alloy

图 2 为铸态 HH40 合金的典型显微组织照片。由图 2(a)可见,铸态 HH40 合金的基体上分布着骨架状的灰色衬度相,该灰色衬度相包围在黑色衬度相的周围。图 2(b)为铸态 HH40 合金在 BSE 模式下的放大组织照片。该图显示图 2(a)中的灰色衬度相实际上为一种混合片层组织,该组织在图 2(b)中由呈黑色衬度的相和与基体有相同衬度的相(即基体相)组成,其包围着的相呈灰黑色衬度,即图 2(a)中的黑色衬度相。表 3 为 EDS 成分分析结果。由此可知,图 2(b)混合片层组织中的基体相主要富集 Fe 元素,有一定量的 Cr 和 Ni 元素,与基体成分相似,应为奥氏体 γ 相;混合片层组织中的黑色衬度相主要富集 Cr 元素,有一定量的 Fe 元素,贫 Ni 元素,类似于文献中报道的碳化物<sup>[5]</sup>,但需要对其相类型进行进一步鉴定。被混合片层组织包围着的灰黑色衬

(a)金相组织照片

(b)图(a)中典型组织的放大照片(BSE)

度相主要富集 Fe 元素,含有一定量的 Ni 元素,应为文献[6]报道中的  $\delta$  铁素体。

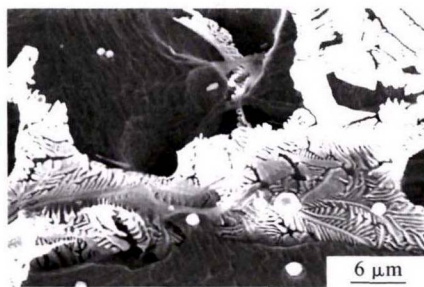
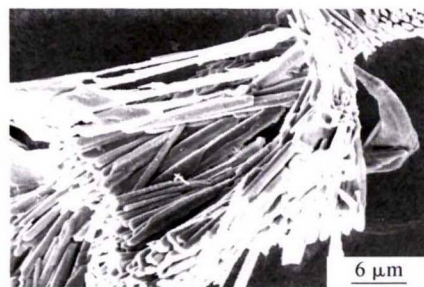
图 3 两种合金相萃取后残留在基体上的碳化物的三维形貌

(a)HK40合金

(b)HH40合金

化物的三维形貌。其中,图 3(a)为 HK40 合金中碳化物的三维形貌,显示出 HK40 合金中的碳化物呈树枝晶状。图 3(b)为 HH40 合金中的碳化物的三维形貌,表明 HH40 合金中的碳化物呈棒条状,并大量地团簇在一起。

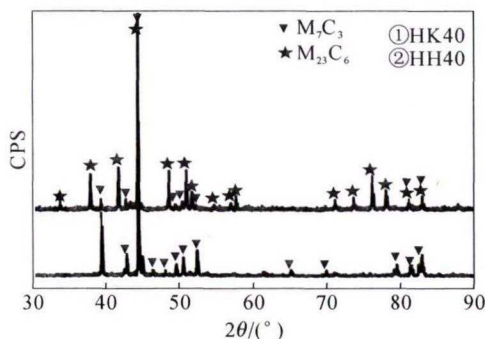
图 4 HK40 和 HH40 两种铸态合金萃取相的 X 射线衍射图谱

表 2 和表 3 的 EDS 成分分析结果表明两种合金中的碳化物均富集 Cr 元素,含有一定量的 Fe 元素,贫 Ni 元素,但仍不能确定其具体的相类型,需要进一步进行相鉴定。图 4 为 HK40 和 HH40 两种铸态合金萃取粉末的 X 射线衍射图谱。相鉴定结果表明:HK40 合金中的碳化物为  $M_7C_3$  型;而 HH40 合金中的碳化物以  $M_{23}C_6$  型为主,并含有少量的  $M_7C_3$  型碳化物。

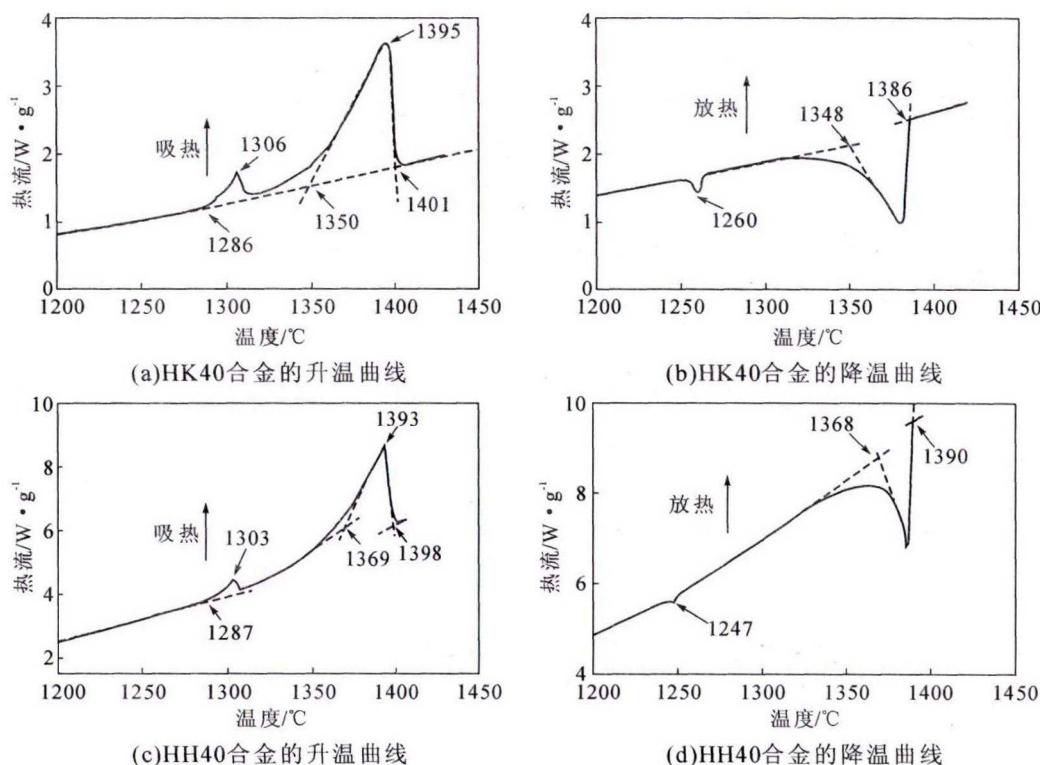
图5 HK40 和 HH40 两种合金的差示扫描量热分析曲线

合金在加热和冷却期间具有不同的热效应,根据热效应可以确定合金中碳化物的析出(溶解)温度以及固液相线温度。图 5 为 HK40 和 HH40 两种合金的 DSC 热分析曲线。图 5(a)显示 HK40 合金在加热到 1 400 ℃左右时出现一个明显的吸热峰,对应固液转变。测得固相线温度为 1 350 ℃,液相线温度为 1 401 ℃。值得注意的是,在到达主吸热峰峰值温度之前,在 1 286~1 325 ℃之间的曲线上存在

一个小峰。这表明在此温度范围内发生了明显的吸热反应,这个温度范围应是 HK40 合金中的碳化物逐渐溶解的温度。图 5(b)为 HK40 铸态合金的 DSC 降温曲线。该图显示将 HK40 合金加热到 1 420 ℃保温一段时间开始降温后,在 1 380 ℃左右出现一个明显的放热峰,应对应液态金属的结晶相变。测得液相线温度为 1 386 ℃,固相线为 1 348 ℃。随着温度的继续下降,在 1 250~1 265 ℃的曲线上存在一个小峰,这表明在此温度范围发生了放热反应。这个温度范围应是 HK40 合金中的碳化物开始析出的温度。同理,可以测得 HH40 合金升温过程中的液相线温度为 1 398 ℃,固相线温度为 1 369 ℃,碳化物开始溶解的温度为 1 287 ℃;降温过程中的液相线为 1 390 ℃,固相线为 1 368 ℃,碳化物析出温度为 1 247 ℃,如图 5(c)和(d)所示。

热分析结果表明,无论是 HK40 合金还是 HH40 合金,碳化物在升温过程中的溶解温度均要比降温过程中的析出温度约高 40 ℃。这已经超出了 DSC 实验时由于温度过热和过冷造成温度差别的允许范围。上述差异可能是与 DSC 实验时采用的 10 K/min 的升温/降温速率相对较快有关。相鉴定

结果已显示 HK40 铸态合金中的碳化物为  $M_7C_3$  型。由于  $M_7C_3$  型碳化物的溶解温度较高,所以在 1 306 °C 左右时才开始溶解。降温过程中,由于 DSC 实验时冷速相对较快,残留熔体过冷至低于  $M_7C_3$  型碳化物析出温度的较低温度时析出  $M_{23}C_6$  型碳化物。HH40 铸态合金中的碳化物以  $M_{23}C_6$  型为主,在 DSC 实验的升温过程中, $M_{23}C_6$  型碳化物来不及溶解,保持到高温  $M_7C_3$  型碳化物相区温度时才开始溶解;凝固过程中,高温时来不及从残余液相中析出  $M_7C_3$  型碳化物,直到在较低的温度时才析出  $M_{23}C_6$  型碳化物。

取升温曲线和降温曲线中温度的平均值作为最终值。最终确定 HK40 合金的固相线温度为 1 349 °C,液相线温度为 1 394 °C,凝固窗口(液相线温度与固相线温度差值)为 45 °C。HH40 合金的固

相线温度为 1 369 °C,液相线温度为 1 394 °C,凝固窗口为 25 °C。HK40 合金较 HH40 合金具有较宽的凝固窗口,凝固过程中更容易形成疏松<sup>[7]</sup>。

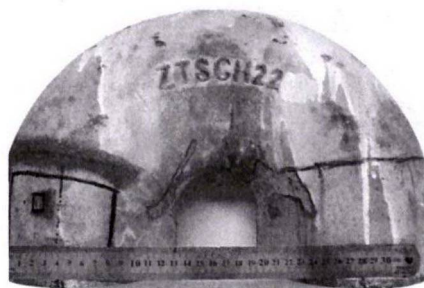
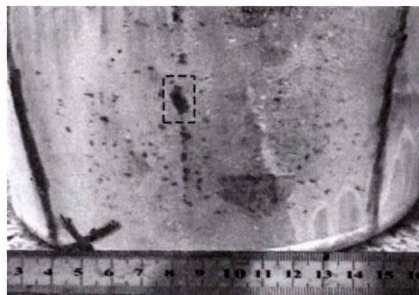
图6 着色渗透后 HK40 合金辐射管弯头的铸造缺陷分布位置图

图 6 为着色渗透后的 HK40 合金辐射管弯头及其铸造缺陷分布位置图。有些缺陷呈细小散点状,分布在铸件的下部,如图 6(a)和(b)所示。为了更好地揭示 HK40 合金辐射管弯头上细小散点状缺陷的类型,对 HK40 合金辐射管弯头上缺陷最严重的下部区域取样,取样位置如图 6(b)中虚线框所示。对所取样品的纵截面(壁厚方向)进行金相及显微组织观察。

(a)铸件的正面照片

(b)下部处的缺陷

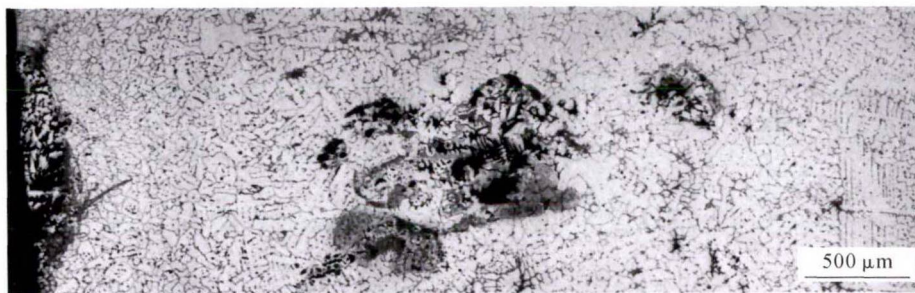
图 7 HK40 合金辐射管弯头中的典型缺陷组织  
Fig.7 Typical defect in HK40 alloy radiant tube elbow

图 7 为图 6(b)试样中的典型缺陷组织,表明在铸件的外壁处及铸件壁厚的中间位置处均存在不同

程度的缺陷孔洞。根据缺陷的形状,判定这些散点状缺陷为铸造显微疏松。经测量,这些外壁处的疏松仅存在于距离表面 200 μm 的范围内,对铸件质量不会产生显著影响,此类疏松可以通过后续工序中的表面喷丸平整去除。

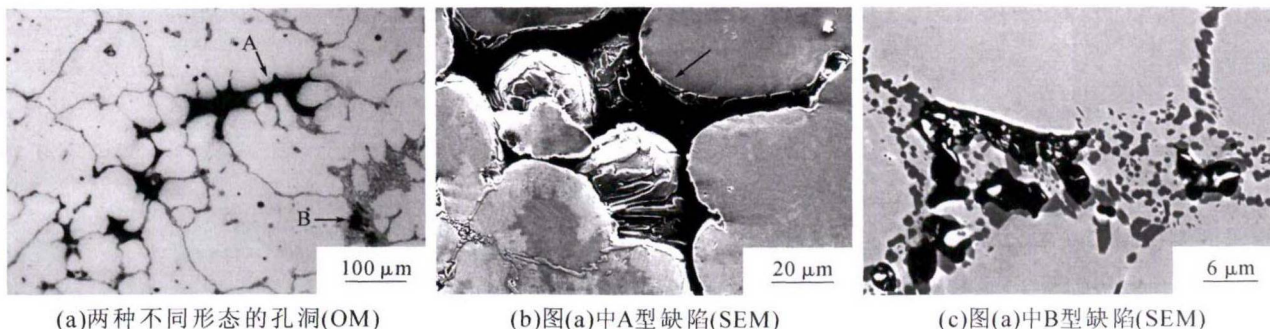
图 8 HK40 合金铸件壁厚中间位置处的缺陷组织  
Fig.8 Defective structure in the middle of wall thickness in HK40 alloy casting

图 8 为图 7 中壁厚中间位置处缺陷的放大照片。该图显示在铸件中间位置处存在两种不同形态的缺陷孔洞,如 8(a)中 A、B 箭头所示。其中,A 型孔洞分布在枝晶间,由露头的枝晶形成其粗糙的孔壁,各个枝晶的边界形成了空洞的外形轮廓,空洞具有凹面轮廓的特征,这是典型的显微疏松。B 型孔洞分布在大块共晶组织上。图 8 (b) 为 A 型缺陷在 BSE 模式下的放大照片,表明 A 型缺陷的孔壁边缘分布着一定数量的碳化物(如图中箭头所示)。B 型缺陷在 BSE 模式下的放大照片如图 8(c)所示,显示 B 型缺陷为形状不规则的孔洞。根据凝固原理,推测 A 型疏松是在枝晶间单位体积内的残余液相相对较多时,由于毛细管断开,各个孤立的微液池无法补缩形成的<sup>[7]</sup>。B 型疏松是在单位体积内的残余液相较少时,在形成共晶的过程中无法补缩形成的<sup>[8]</sup>。B 型疏松的形成温度较 A 型疏松的形成温度低。由于 A、B 型疏松均位于铸件壁厚的中间位置处,推测其形成的外部原因是由于铸件在凝固的过程中,靠近外壁和内壁处的金属液由于冷速较高、凝固较快;而壁厚中间位置处最后凝固时,由于补缩不足或补缩通道受阻导致了中间位置处疏松的形成<sup>[8]</sup>。

疏松是 HK40 合金铸件在生产过程中的主要缺陷,它的存在无疑将引起铸件力学性能的降低,因此需要将疏松控制在一定的程度内。参照 GB/T 14999.7-2010《高温合金铸件晶粒度、一次枝晶间距和显微疏松测定方法》对 HK40 辐射管弯头中的疏松区域进行评级,疏松最严重的区域为壁厚的中间位置处,疏松程度达到了 12 级。

(a)两种不同形态的孔洞(OM)

(b)图(a)中A型缺陷(SEM)

(c)图(a)中B型缺陷(SEM)

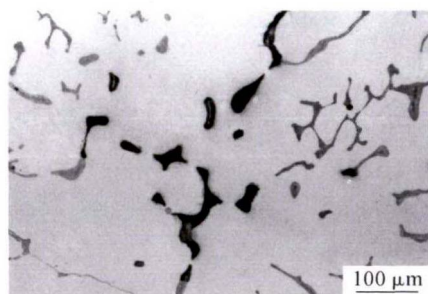
图9 HH40 合金试样在壁厚中间位置处的典型缺陷组织 (OM)

按照对 HK40 合金铸件的取样方法,同样对 HH40 合金铸件取典型缺陷试样。图 9 为 HH40 合金试样在壁厚中间位置处的典型缺陷组织。该图显示在铸件的内部存在着不同尺寸的缺陷孔洞。这些孔洞沿  $\delta$  铁素体及其周围的混合片层组织分布,具有凹面轮廓的特征。与 HK40 合金铸件中缺陷的形貌相似,亦为显微疏松。但与 HK40 合金铸件相比,HH40 合金铸件内部显微疏松数量明显较少,且疏松孔洞的尺寸明显小于 HK40 合金铸件。HH40 合金铸件中疏松最严重区域也位于壁厚中间位置处,但疏松等级仅为 3 级。
