20CrMnTi 钢拖拉机动力输出轴的断裂失效分析

摘要:某拖拉机在田间旋耕作业时,其动力输出轴发生断裂现象。通过断口形貌、化学成分、金相组织与硬度等方面进行综合分析,以探索动力输出轴失效原因。结果表明,动力输出轴的化学成分、金相组织和硬度均符合技术要求,断口中有少量夹杂物;断裂位置为轴头花键和齿轮之间的变径光轴处,断口形貌呈现棘轮花样,为多源扭转疲劳断裂;裂纹沿台阶方式在轴断面扩展,在交变扭转载荷的反复作用下,由于应力集中而导致断裂。

Fracture Failure Analysis of 20CrMnTi Steel Tractor Power Output Shaft

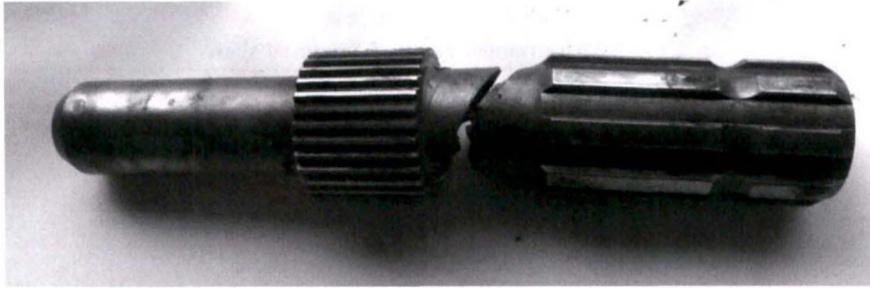
图1 断裂的动力输出轴
Fig.1 The broken power output shaft

图1为断裂的动力输出轴,可清晰观察到断口与零件轴线呈45°夹角。宏观断口形貌如图2所示,可见断口呈现棘轮花样,属于典型的疲劳断裂,断口大部呈现银灰色的金属光泽,少部分呈现暗灰色,轴外侧A处可见有明显的外力挤压痕迹。表明拖拉机在旋耕作业时,在启动或转弯等某一瞬间,动力输出轴可能收到了大的扭转外力作用,引起应力集中而断裂。同时根据断口形貌可初步确定裂源区、扩展区和瞬断区。有多处疲劳源;扩展区呈螺旋台阶状,裂纹沿螺旋方向扩展,棘轮花样的每一瓣均可见年轮

感应淬火-磨外圆-成品检验。动力输出轴的材质为20CrMnTi钢,力学性能要求为:抗拉强度 $\sigma_b \geq 1080$ MPa,屈服强度 $\sigma_s \geq 850$ MPa,伸长率10%,冲击功 $A_k \geq 55$ J。动力输出轴断口的形貌分析证明,其失效机制为多源高周扭转疲劳断裂,断裂区位于轴头花键(外径为48.0 mm)和齿轮(外径为50.8 mm)之间的变径光轴处(直径为37.0 mm),是轴运行过程中的薄弱部位,该位置为应力集中区域^[6-8]。从上述分析可知,此动力输出轴采用中系列矩形花键,并采用20CrMnTi渗碳淬火进行处理,大大增强其表面硬度,零件的疲劳强度得到提升,同时轴内部仍具有较好的韧性。通过对其硬度和金相组织的检测分析,动力输出轴本身材质符合要求,说明热处理方面没有问题。

拖拉机在启动、转弯或者加速时,发动机的动力通过动力输出轴和皮带轮传递给旋耕机等作业机具,此时动力输出轴受到很大的瞬时应力,承受交变扭矩作用^[9,10],特别是启动作业时,启动扭矩可达平均工作扭矩的46.5倍^[10],因而对其使用性能要求极高。旋耕机等作业机具工作过程中,由于作业工况与环境的复杂性,动力输出轴在交变载荷的反复作用下,在输出轴的变径部位由于应力集中,萌生多个裂纹,多个裂纹逐渐扩展到一定程度在瞬断区交汇造成瞬间断裂。该动力输出轴断口形貌由多个裂纹源扩展在输出轴光轴瞬断区交汇形成。该动力输出轴的断裂可能是由于在启动或加速阶段,受到过大的瞬时扭转载荷的作用所引起。

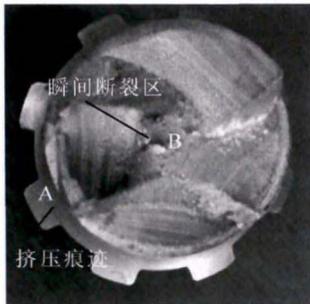
图2 断口宏观形貌
Fig.2 Macro morphology of fracture of the power take-off shaft

条纹(海滩线);瞬断区主要为棘轮花样之一瓣,少部分位于断口中央。从图3瞬断区轴中间部位B处扫描电镜形貌可以看出,断口区有很多大小不一的韧窝,中间有少量夹杂物,表明轴的断裂为韧性疲劳断裂。

(2)动力输出轴断口形貌呈现棘轮花样,为多源扭转疲劳断裂。裂纹源在动力输出轴端面沿台阶方式旋转扩展,在拖拉机启动或加速阶段受到过大的瞬时载荷和交变扭转载荷的反复作用而发生断裂。

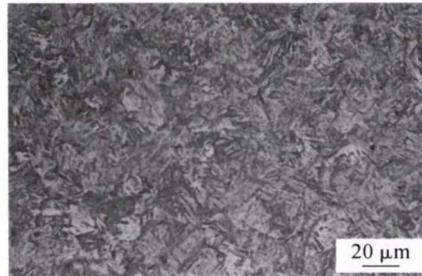
图4 断裂轴的金相组织
Fig.4 Microstructure of the failed shaft

从断裂轴上截取金相试样,经过打磨抛光之后,用4%硝酸酒精溶液进行腐蚀。图4为其金相组织照片,组织为回火索氏体,20CrMnTi与轴钢调质处理组织相符。

输出轴的热处理方法为调质后表面渗碳,采用洛氏硬度计对金相试样进行硬度检测。心部硬度检测部位为距光轴表面8mm处,表面硬度检测部位为轴头花键部位,在光轴处用维氏硬度计检测轴表面有效硬化层深,即用1kg的载荷进行测量,直至维氏硬度值为550HV1,结果见表2。可见,断裂轴的硬度和金相组织等检测结果均符合技术要求。
