镁合金压铸件常见缺陷及改进措施

摘要:以镁合金轮毂铸件为例,完成了从铸件结构设计到铸造毛坯件小批量生产的整个系统工程,总结了镁合金铸件常见缺陷的影响因素,提出了减少缺陷的改进措施。结果表明,通过系统分析,调整设备操作和工艺参数,可以很大程度上减少缺陷,对镁合金铸件生产,提高成品率具有重要意义。

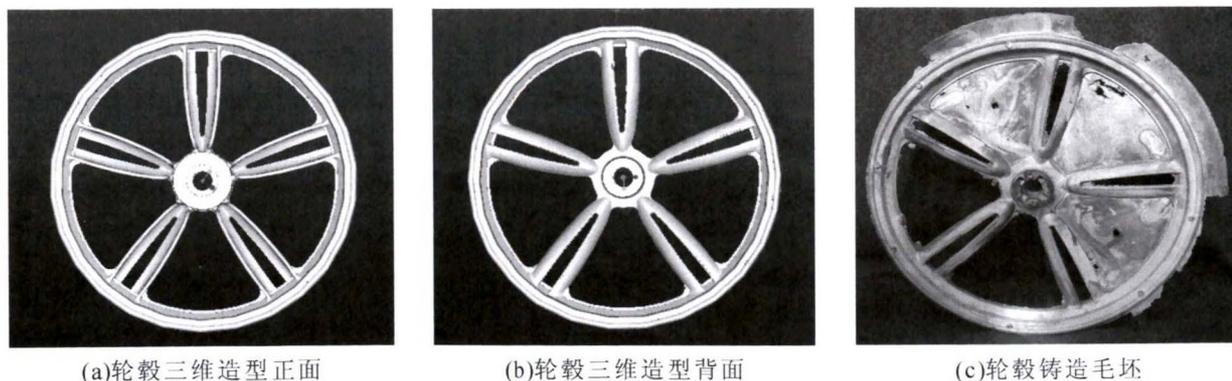
图1 轮毂铸件造型设计及铸造毛坯
Fig.1 Modeling design and casting blank of hub castings

图1为轮毂铸件造型设计与铸造毛坯。该轮毂是厂家委托设计的新品种,外观简洁,壁厚均匀,其外观最大轮廓尺寸大致为 $\phi 459\text{ mm}\times 90\text{ mm}$,铸件质量 1.23 kg ,轮缘壁厚 5.4 mm ,轮辐部位厚 10.2 mm ,轮毂部位最厚 22.3 mm 。原铝合金轮毂件为 2.24 kg ,减少了 1.01 kg ,由于镁合金原材料比铝合金价格优惠近1倍,成本更低,更具有竞争力。除轴承孔、打气孔以及装胎面需要加工外,其余均为铸造自然表面。

在整个小批量生产过程中,出现了很严重的铸件缺陷,分析了缺陷形成的原因,根据机械设备问题和热加工工艺问题不同,总结出各种缺陷形成的原因,并把它们与具体的设备及工艺过程相联系。图2为铸件缺陷与工艺设备影响关系图。可以看出,缺陷形成原因错综复杂,一个缺陷往往有多种因素造成,应具体问题具体分析。图2是一个综合用于分析铸造缺陷和原因的系统图,实际生产中,在图2的引导下,通过设备及工艺参数的调整,成功试制出完整合格的铸件。从图1可以看出轮毂毛坯充型完整(见经表面喷丸处理后,外观完好,表面无较大缺陷,机加工后的轮毂表面光滑)。经严格的力学性能检测,其结果为 σ_b 为 228 MPa 、布氏硬度为 72 HBS 、 δ_5 为 10.8% 和 α_k 为 $18.7\times 10^4\text{ J/m}^2$,以上力学性能表明该轮毂铸件达到了摩托车轮毂技术标准要求,也证明轮毂铸件内部无重大缩孔缩松缩凹等缺陷。下面根据图2的关系图以及生产经验对常见缺陷形成的原因进行分析,并提出相应的防范措施。

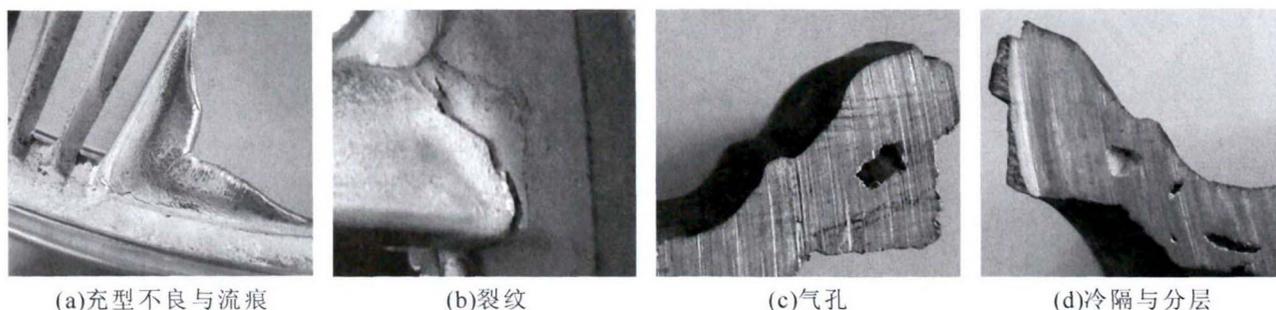
图 3 铸件常见缺陷
Fig.3 Common defects in castings

量想办法避免,或者尽量减少,否则,会影响铸件的使用,这类缺陷主要有充型不良、气孔、疏松、冷隔、裂纹、分层等,如图 3 所示。特别是充型不良、气孔和裂纹,对铸件力学性能影响加大,是造成铸件废品率的关键,对轮毂铸件沿轴线进行剖分,在铸件的剖面上,在可以观察到基体上有气孔的存在(图 3c)。发现孔壁光滑,具有气孔类缺陷的特征。下面重点就有充型不良、冷隔、气孔、热裂纹、分层等常见缺陷进行分析,并提出改进措施。
