## BM15LC 型发动机曲轴拉瓦分析

马冬威, 张元好, 胡志华, 赵 齐

### Bearing Score Analysis of BM15LC Engine Crankshaft

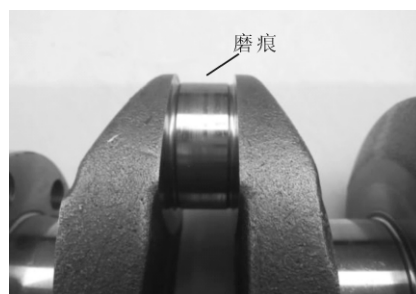
图1 曲轴宏观形貌

Fig.1 Macrograph of crankshaft

从图1中可以看出曲轴连杆颈上面有许多磨痕,磨痕较浅,方向与连杆运动方向一致,表明曲轴运动过程中没有受到来自横向的载荷。

发动机曲轴生产工艺为铁型覆砂,材料为球墨铸铁,拉瓦失效发动机曲轴宏观形貌如图1所示。

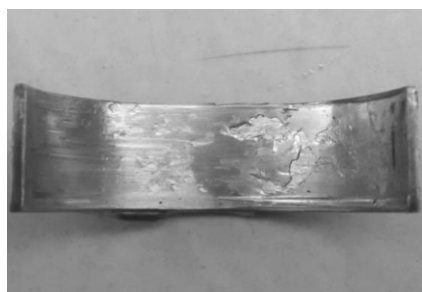
轴瓦是由铝合金-钢双金属带材采用特殊工艺压制而成,轴瓦的内表面合金层包在曲轴连杆颈的外表面。失效轴瓦的宏观形貌如图2所示,可以看出,轴瓦内表面因材质较软,因此磨损严重,内表面有部分合金层脱落,但是颜色没有发黑变色,表明轴瓦磨损过程中不缺少润滑。

图2 轴瓦宏观形貌  
Fig.2 Macrograph of bearing bush

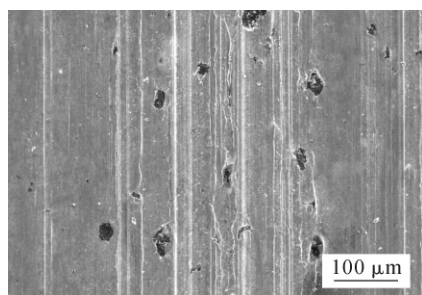
曲轴表面微观形貌如图3所示。可以看出,曲轴表面有许多较浅的犁沟,这是磨粒磨损的典型特征;磨损过程中曲轴表面会产生小的磨屑,但是曲轴表面没有块状剥落现象,也没有硬质颗粒嵌入,

图3 曲轴表面微观形貌  
Fig.3 Micrograph of crankshaft surface

亦没有发现明显的铸造或机加工缺陷。

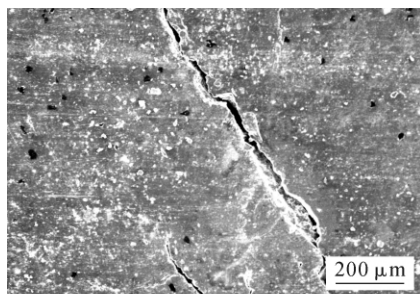
图4 轴瓦内表面微观形貌  
Fig.4 Micrograph of inner surface of bearing bush

轴瓦内表面微观形貌如图4所示。从图4(a)中可以看出,轴瓦内表面合金层已经出现裂纹。随着磨损的进行,裂纹会进一步扩展交汇,进而造成合金层脱落,脱落的合金层也可以作为磨粒,加剧磨损,而硬质的颗粒会嵌入较软的合金层,如图4(a)中亮点所示。从图4(b)中可以看出,轴瓦内表面有许多较深的犁沟,并且有硬质颗粒镶嵌其中,说明轴瓦和曲轴之间的硬质颗粒在发动机运转下不断造成磨损,这是引起发动机曲轴拉瓦的主要原因。因此,对硬质颗粒的来源进行分析,是找到曲轴拉瓦失效原因的关键因素。

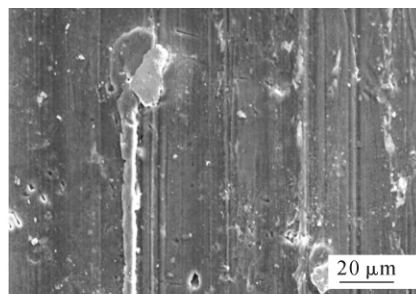
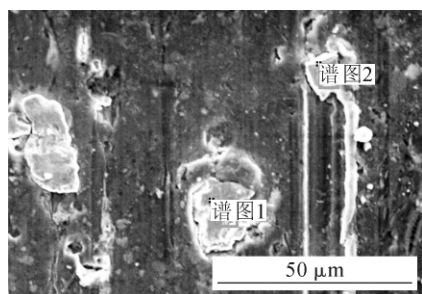
对嵌入失效轴瓦内表面合金层的硬质颗粒进行能谱分析,能谱分析取样部位如图5所示,化学成分分析结果见表1。从分析结果来看,硬质颗粒的主要化学元素为Fe。已有研究表明<sup>[3,4]</sup>,在发动机里面容易成为铁质硬质颗粒来源的零部件主要是曲轴和缸体。

图5 硬质颗粒能谱分析取样部位  
Fig.5 Sampling location of hard particles by EDS results

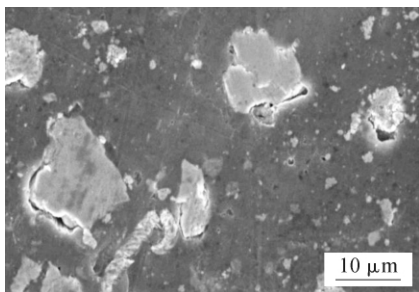
为进一步对铁质硬质颗粒进行分析,将轴瓦内表面用4%硝酸酒精腐蚀。由于轴瓦内表面不平整,试样更适合放在扫描电镜下观察,结果如图6所示。嵌入合金层的铁质硬质颗粒内部看不到片状或球状石墨,也没有出现珠光体组织或其它组织特征,原因有待进一步研究。

图6 硬质颗粒腐蚀后的 SEM 照片  
Fig.6 SEM image of hard particles after corrosion
