## 双联齿轮高频淬火开裂原因分析

**摘要:**采用宏观检验、微观检验、淬硬层深度测定等方法,对45钢小模数双联齿轮高频淬火时发生的开裂现象进行分析。结果表明,双联齿轮中的裂纹是典型的弧形裂纹,主要是高频淬火淬硬层分布不合理引起的。而预先热处理调质组织粗大促进了弧形裂纹产生。

## Cause Analysis of High Frequency Quenching Cracking of Double Gears

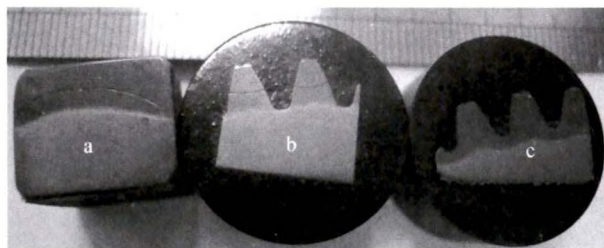
图1 齿面裂纹形貌和淬硬层深度

观察高频淬火后出现裂纹的双联齿轮, 有裂纹的齿数不等, 最多的有4个相邻的齿同时出现了裂纹。用线切割机切取试样, 宏观观察齿面内部裂纹, 其纵向长度几乎贯穿整个齿面, 如图1(a)所示; 横向长度已经贯穿整个齿部, 如图1(b)所示; 纵、横向

Fig.1 Crack morphology and hardened layer depth of gear tooth surface

裂纹均有弧形特征, 如图1(a)和1(b)所示。个别齿顶高频淬火后直接脱落, 有的轻轻敲击后也会脱落, 其断口形态也具有弧形特征, 如图2箭头所示。

在同一齿轮上相对位置未出现裂纹的部位取3个齿,并制备成金相试样。用4%的硝酸酒精侵蚀两个试样后,宏观观察淬硬层分布,可以清楚的看到,开裂齿面淬硬层与非淬硬层的过渡带正好在齿根部,而未开裂的齿面淬硬层已经延伸至齿根底部以下约1 mm,如图1(b、c)所示。为了更加准确的测定齿部淬硬层深度,采用显微硬度法,在FM-800显微硬度计上,用1 kg 载荷,保荷时间12 s,根据

小模数齿轮( $m \leq 4$ )高频淬火,理想的淬硬层深度是允许全齿硬化,而且齿底部要求有  $\geq 0.5 mm$  的硬化层<sup>[3]</sup>。由宏观检验可知,双联齿轮高频淬火开裂均发生在齿根底部未淬硬的齿面上且在淬硬区,而未发生开裂的齿面的齿根底部都有一定的淬硬层。从有效硬化层曲线可以看出,同一齿轮上未淬裂的齿面淬硬层比淬裂的齿面深 0.649 mm。小模数齿轮高频淬火时,这种不理想的淬硬层分布是齿面弧形裂纹产生于淬硬区的主要影响因素<sup>[4]</sup>。

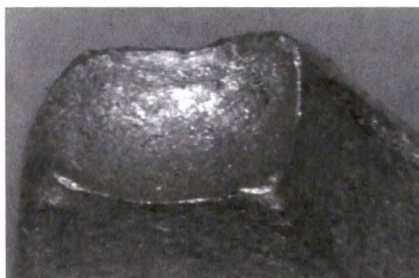
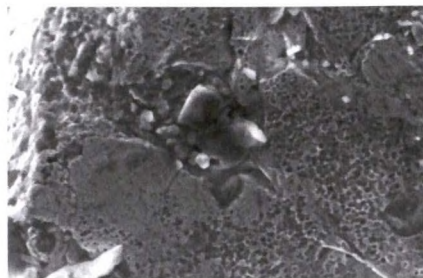
图6 故障件断口分析

Fig.6 Fracture analysis of faulty parts

加强产品质量过程控制。对每个铸件表面状态进行全检筛选,并增加检验记录,消除铸造缺陷产品,确保质量万无一失。

底板铸造弹簧销结构经优化后,改善了铸造性能,降低了铸造缺陷发生率;并通过细化产品检验

要求,杜绝了铸造缺陷产品的装车使用。底板弹簧销在运用过程中未再出现裂纹故障,保障了动车组的运用安全。
