# 动车组底板铸造弹簧销裂纹分析及优化

**摘要:**针对动车组底板铸造弹簧销裂纹故障,从结构、工艺、仿真、断口等方面进行了分析,故障原因是由于弹簧销壳体底部尺寸过小,且质量过程控制不严,导致铸件本身存在冷隔、缺肉等缺陷,在装车使用过程中扩展而产生裂纹。优化措施为加大壳体底部高度及厚度尺寸,以增大此处金属熔液通行截面积,改善其充型能力,降低铸造缺陷;细化产品检验要求,对产品外观状态进行全检筛选,杜绝缺陷产品装车。

## Crack Analysis and Optimization of Casting Spring Pin on Bottom Plate of EMU

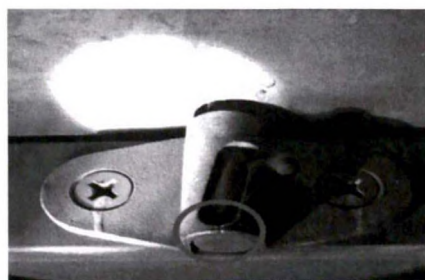
图1 底板弹簧销裂纹位置

以下为某型号动车组下部底板上的铸造弹簧销,在运用过程中曾出现裂纹故障,裂纹位置如图1所示。通过对弹簧销裂纹故障进行深入分析,并提出有效的优化措施,确保了动车组的运用安全。

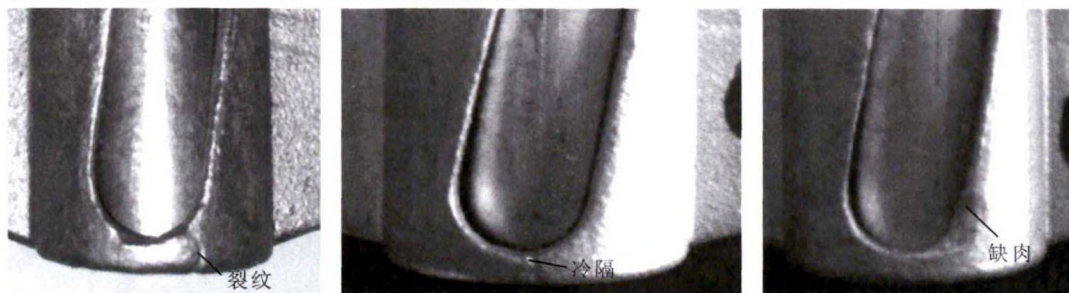
图4 弹簧销缺陷调查情况

经现车调查,发现部分弹簧销底部表面存在裂

纹、冷隔、缺肉等缺陷,如图4所示。

弹簧销壳体采用传统的精密铸造(熔模铸造)工艺。对铸造工艺现场进行调查,发现部分弹簧销底部表面存在冷隔、缺肉等现象。由于精密铸造生产过程比较复杂,影响铸件质量的因素颇多,如合金流动性、浇注温度、速度及铸型温度、铸型排气能力等,另外,铸件壁厚对充型能力也有相当的影响,这些因素综合控制不当,则铸件容易出现冷隔(铸件虽有完整外形,但存在未完全熔合的垂直接缝)、浇不足、缩孔、缩松、夹渣、气孔、缺肉、变形、裂纹等缺陷,通常这些缺陷对铸件质量有着严重的影响,导致一定的废品率。产生冷隔及缺肉的原因分析如下:

(1)冷隔 弹簧销壳体底部厚度较薄、高度方向尺寸较小,若无相应工艺补偿措施,浇注时,金属熔液流经此处时冷却较快,流动性变差,在型腔被填满之前,形成的晶粒将充型的通道堵塞、金属液

被迫停止流动,导致充型不足,产生冷隔或浇不足缺陷。

(2)缺肉 在蜡模修整过程中为纯手工刮刀修复,对操作人员的要求较高,修整质量有一定的离散性,当存在过修的情况时,最终成品则会出现缺肉缺陷。

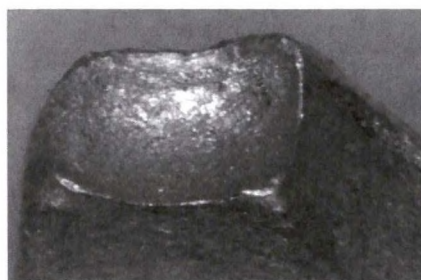
图6 故障件断口分析

抽取 3 个故障件进行断口分析,分析断裂属于过载韧性断裂,在断口外侧可见韧性撕裂韧窝,断口形貌如图6所示。

综上,弹簧销底部裂纹原因为:弹簧销壳体底部尺寸过小,其铸造充型能力差,且质量过程控制不严,导致铸件本身存在冷隔、缺肉等缺陷,在弹簧冲击载荷作用下产生过载韧性断裂。
