# 铸件消失模铸造缺陷工艺研究

梁守友

## Process Research on Lost Foam Casting Defects of Flywheel Housing and Other Castings

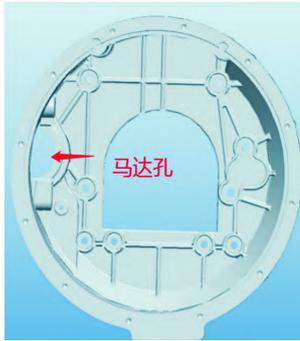
图2 现有工艺三维图

现有工艺马达孔在下方(图2),此产品内腔顶部经常会出现黏砂问题,如图3所示。这是因为顶角大于 $90^\circ$ ,型砂在震动过程中无法填实模簇,顶部型砂较为松散,在铁液充填过程中局部金属液与型砂相互黏结产生黏砂。

Fig.2 3D diagram of the existing process

(1)根据产品结构,调整白模放置方式,将飞轮壳马达孔朝上,便于型砂填充,保证飞轮壳顶部有足够型砂。

(2)增加两件飞轮壳中间距离,由原来 80 mm 更改为 120 mm,保证两只模簇之间有足够距离,从而保证型砂的紧实性。

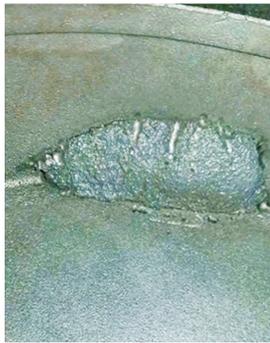
图3 黏砂缺陷

Fig.3 Sand inclusion defect

9661 飞轮壳黏砂表现为壳体表面黏附着砂粒和金属的机械混合物,清理时表面泛金属光泽,为机械黏砂的特有表现,其主要影响因素为造型时型砂紧实度、涂料耐火度、浇注温度和涂层厚度。铸件除顶部黏砂外,飞轮壳其余位置正常,无黏砂痕迹,因此考虑为型砂紧实度问题,分析原因为①飞轮壳顶部无法充填足够型砂或现有状态型砂无法震实;②两只飞轮壳之间间隙过小,导致型砂强度弱。

针对飞轮壳型砂紧实度问题进行了原因分析,并对现有组合工艺进行了产品放置方式<sup>[4]</sup>和组合间距等两种措施整改,在其正常生产过程中,保证浸涂工艺、浇注温度、抽真空等变量因素未变的前提下,再次进行了由小批量到大批量的生产验证,黏砂缺陷为 0。通过以上措施,达到了彻底解决飞轮壳顶部黏砂缺陷的目的。

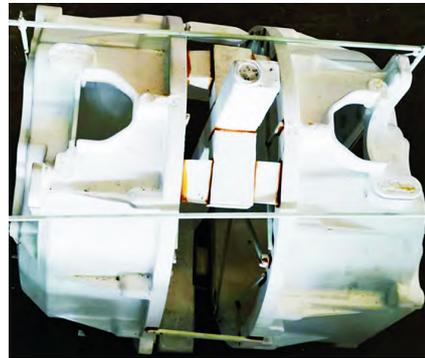
图4 飞轮壳最终工艺

Fig.4 Final process of the flywheel housing

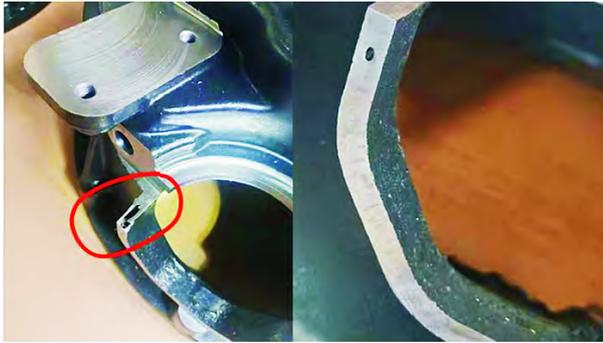
产品为上汽大通飞轮壳,气孔缺陷如图5所示,铁液出炉温度 $1460\sim 1470^\circ\text{C}$ (熔炼设备为电炉),浇注温度 $1430\sim 1440^\circ\text{C}$ ,真空 $-0.025\text{ MPa}$ ,不覆膜、不保压,主要缺陷为位于产品顶部的马达孔气孔,废品率为30%。

该气孔缺陷表现为铸件表面或接近表面处外观检测正常,但加工后表面存在大小不等的光滑孔洞,孔壁还带有氧化色泽,气孔位置主要集中在产品的最顶部,为皮下气孔的特有表现。主要影响因素为:①浇注温度方面,当浇注温度较低,泡沫燃烧不充

图5 马达孔气孔  
Fig.5 Pore at the motor hole

分,气体未完全排出,在皮下形成气孔;②局部涂层厚度方面,马达孔涂层过厚,泡沫燃烧后气体无法排出,形成气孔;③真空度方面,抽真空偏小,气体无法及时被抽走,形成气孔;④工艺设计不合理,飞轮壳顶部缺乏排气口,气体集中在本体顶部未完全排出,形成气孔。

(1)提高浇注温度,由 1430~1440 °C 提高至 1450~1460 °C,浇注 10 组。

(2)减少此处涂层厚度,将涂层厚度由 2.0 mm 减少到 0.5 mm,浇注 10 组。

(3)提高真空度,由 -0.025 MPa 提升至 -0.045 MPa,浇注 10 组。

(4)马达孔处增加排气片,尺寸为 50 mm(长)×30 mm(高)×5 mm(宽),浇注 10 组。

针对飞轮壳气孔问题进行了原因分析,并对现有工艺参数进行了产品浇注温度、涂层厚度、浇注抽真空度及增加排气片等 4 种措施整改,在其工艺试验过程中,分别保证其他 3 种工艺参数不变的情况下,即采取控制变量法进行试验,其中:方案 1 为提高浇注温度,生产加工 20 件,气孔 4 件,马达孔气孔占比 20%;方案 2 为减少涂层厚度,生产加工 20 件,气孔 5 件,马达孔气孔占比 25%;方案 3 为提高真空度,生产加工 20 件,气孔 3 件,马达孔气孔占比 15%;方案 4 为增加排气片,生产加工 20 件,气孔 0 件,马达孔气孔占比 0%。经试验,方案 4 结果最佳,后续通过小批量转大批量验证均加工正常,即通过以上措施调整,达到了彻底解决马达孔气孔的目的,其最终工艺如图 6 所示。

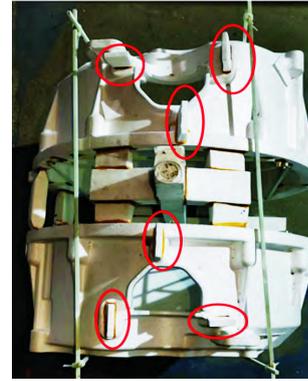
图6 马达孔位置排气片示意图  
Fig.6 Schematic diagram of the air outlet piece at the position of the motor hole

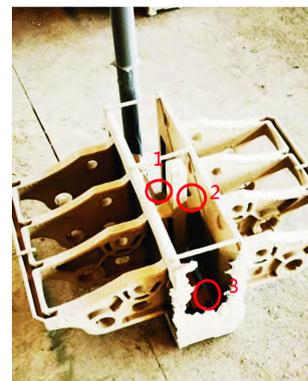
图 7 为连杆架铸件的浇注系统。产品材质为 HT200,质量约 50 kg,轮廓尺寸为 572 mm×380 mm×348 mm,底板厚 12 mm,现有工艺为侧面 3 点内浇道引入铁液,内浇道尺寸为 60 mm×30 mm×6 mm。工艺参数为铁液出炉温度 1460~1470 °C(熔炼设备为电炉),浇注温度 1430~1440 °C,真空 -0.03 MPa,不覆膜、不保压,主要缺陷为冲砂,位置集中在底部内浇道附件(图 8),废品比例占 20%。

图7 连杆架现有工艺  
Fig.7 Existing process of the connecting rod rest

(1)现有工艺为涂层浸2遍,涂层厚度为1.5 mm,内浇道增加一遍浸涂工艺,涂层厚度为2.2 mm<sup>[11]</sup>。

(2)增加内浇道数量,底部两点再增加一个同尺寸内浇道。

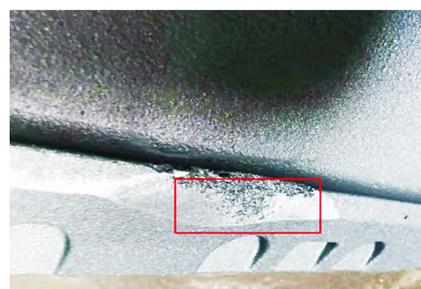
图8 铸件冲砂缺陷  
Fig.8 Sand wash in the castings

冲砂缺陷位于浇口直线的型腔底部和内浇口铁液流入的型腔部位,此部位出现的砂粒与金属混合的瘤状物<sup>[7]</sup>,为冲砂的特有表现,主要影响因素有①内浇道涂层强度低,铁液冲刷导致涂层破裂<sup>[8]</sup>;②内浇道压力大,导致涂层破裂;③浇注过程中,铁液反喷严重,导致涂层破裂<sup>[9]</sup>。但此产品在浇注过程中铁液浇注平稳,无反喷现象,因此着重考虑前两种因素。

针对连杆架冲砂问题进行了原因分析,并对现有工艺参数进行了进水口涂层厚度、进水口数量等两种措施整改<sup>[12]</sup>,在其工艺试验过程中,保证浇注温度、真空度等影响参数不变的情况下,进行了由小批量到大批量的生产验证。其中方案1为内浇道增涂一遍涂层,生产50件,其中冲砂6件,占比12%;方案2为底部增加1个内浇道,生产50件,冲砂0件。经验证,方案2最佳,后续通过小批量转大批量验证均加工正常<sup>[13]</sup>。本次工艺优化采取底部3个内浇道,可以起到分流降压的作用。顶部1个内浇道,单个内浇道截面尺寸为60 mm×8 mm;直浇道面积(直径50 mm圆管):横浇道面积(50 mm×40 mm):内浇道面积为1 960 mm<sup>2</sup>:2 000 mm<sup>2</sup>:1 920 mm<sup>2</sup>,基本满足1:1:1的条件,达到彻底解决连杆架冲砂缺陷的目的,其最终工艺如图9所示<sup>[14]</sup>。

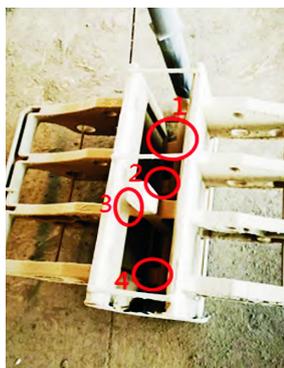
图9 连杆架最终工艺(侧面4点进液)  
Fig.9 Final process of the connecting rod rest  
(four points of water entry on the side)
