## • 材料失效分析 Material Failure Analysis •

## 乘用车抗扭拉杆断裂失效分析

## Failure Analysis of Passenger Vehicle Torque Reactor

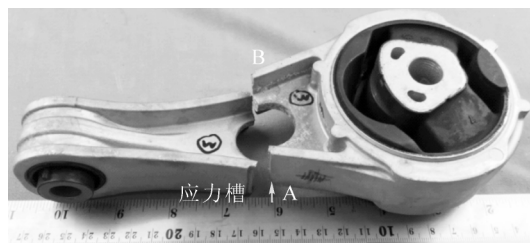
目前家用轿车广泛采用三点式悬置支撑动力总成, 其中左右悬置与车身相连, 后悬置 (通常称抗扭拉杆) 与副车架连接, 布置于动力总成下方, 起到隔离振动传递和限制动力总成位移的<sup>[1,2]</sup>, 抗扭拉杆在服役中主要受拉压应力作用。某车型抗扭拉杆骨架采用 JIS H5302-2000 标准<sup>[3]</sup>中 ADC3 铝合金压铸成型, 仿真分析要求该抗扭拉杆骨架材料屈服强度 ( $R_{p0.2}$ ) 不小于 179 MPa。该车型在售出一段时间内, 发生抗扭拉杆断裂事故, 且断裂位置大致相同, 均发生在抗扭拉杆本体中部应力槽附近, 见图 1 所

图 1 断裂抗扭拉杆

Fig.1 Fracture of torque reactor

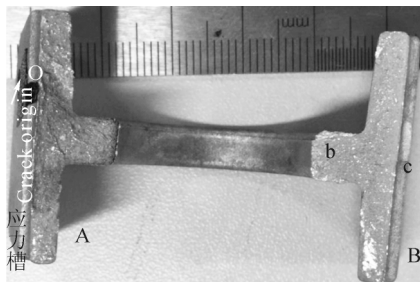
图 2 所示的断口为图 1 断裂件大端侧宏观断

口,由图可知,该抗扭拉杆宏观断口平齐,颜色灰暗,无明显的金属光泽,未见明显的塑性变形。在A端断口表面可见明显的放射纹,裂纹起源于应力槽表面(对应于图1中红色箭头附近)。裂纹走向清晰,整体上由A端向B端扩展,最终断裂于B端应力槽附近。该抗扭拉杆宏观断口属脆性断裂<sup>[4]</sup>。图3~图6为断口各区域形貌,其中,在裂纹源附近发现一铸造冷隔缺陷<sup>[5]</sup>。微观形貌分析未发现任何疲劳特征,抗扭拉杆微观断裂机制为解理断裂。断口分析表明,抗扭拉杆断裂前受力模式正常,断裂属裂纹起源于应力槽附近的脆性断裂。

图2 宏观断口  
Fig.2 Macro-fracture of sample

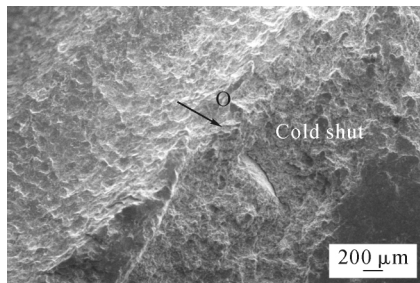
图3 裂纹源附近形貌  
Fig.3 Appearance around crack origin

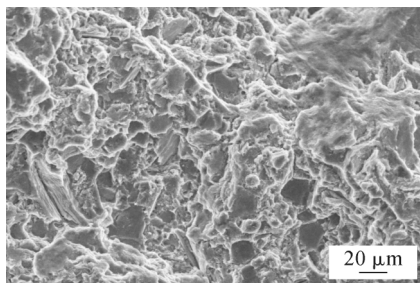
图4 裂纹源附近微观形貌  
Fig.4 Appearance around crack origin

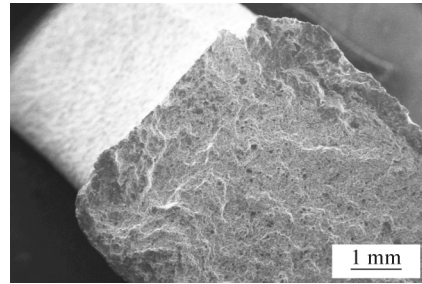
图5 b区域附近形貌  
Fig.5 Appearance around area b

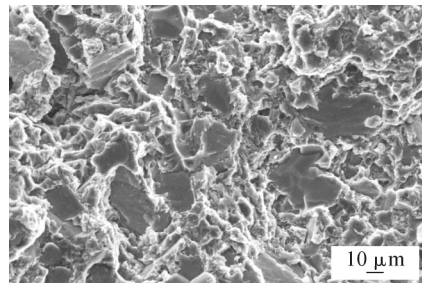
图6 c区域附近形貌  
Fig.6 Appearance around area c

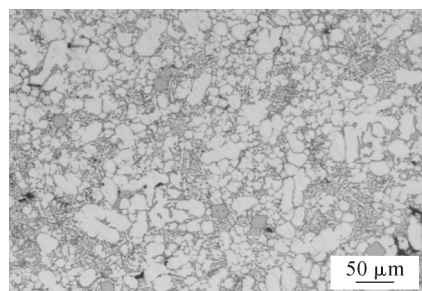
在断裂抗扭拉杆上截取金相试样,用徕卡 DMI3000M 金相显微镜观察显微组织,经检查,抗扭拉杆显微组织为  $\alpha$  固溶体+共晶硅+少量初晶硅<sup>[6]</sup>,此外,还存在少量的  $Mg_2Si$  与显微疏松。见图7和图8。显微组织正常,未见明显缺陷。

图7 抗扭拉杆显微组织  
Fig.7 Micro-structure of the sample

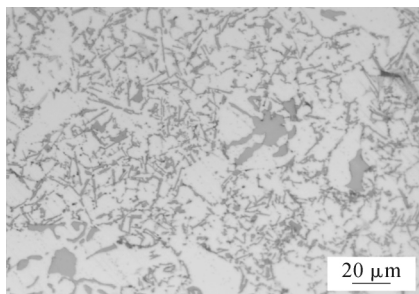
图 8 抗扭拉杆显微组织

Fig.8 Micro-structure of the sample

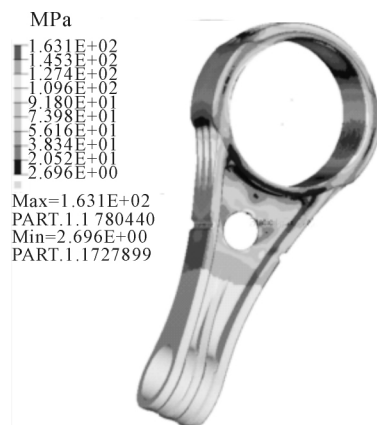
根据强度分析, 在极限工况下, 抗扭拉杆中部应力槽附近应力  $\sigma_{\max} \approx 163$  MPa, 强度分析结果见图

9 所示。根据铸造试棒测试结果, 材料的强度指标完全满足设计要求, 且还有较大的安全余量。

图 9 抗扭拉杆强度分析

Fig.9 Strength analysis of the torque restrictor

由于结构已无法改变, 提高抗扭拉杆使用寿命可以从两方面考虑: 一是优化选材, 选取综合性能更优的材料; 二是改变制造工艺, 使制造工艺与材料特性匹配, 避免产生更多的内部缺陷。在综合考虑多方面因素后, 最后选取 ZL111 以重力铸造的方式制造抗扭拉杆。铸造成型后在抗扭拉杆实体取样, 测试了多批次试样, 获取的性能数据均满足设计要求, 表 4 所列数据为某一次试验结果的部分数据。经台架验
