缸盖铸件气孔缺陷分析及工艺优化

付黎娜,谢吉坤
(昆明云内动力股份有限公司,云南 昆明 650200)

Defect Analysis and Process Optimization of the Gas Blowhole in Cylinder Head Castings

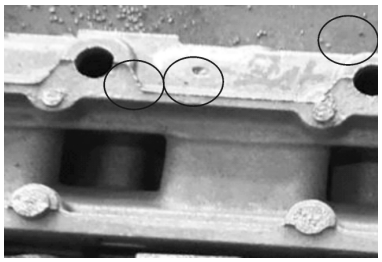
调试期间缸盖废品率较高, 主要铸造缺陷是气孔,分布在铸件进气侧面(浇注时进气侧是顶面)。D 系列缸盖气孔缺陷见图 1。

图 1 缸盖气孔缺陷
Fig.1 The gas blowhole in cylinder head

通过以上实验,方案 7、8 为最优方案。生产过程中使用方案 8 出现水套砂芯翻转浸涂砂芯掉问题,但是使用 7 方案时未出现水套掉情况。故选用方案 7 作为最优方法。方案 7 砂芯浸涂后,湿式涂层厚度 0.30~0.35 mm,涂层均匀。

造型外模在原 3 根有排气针基础上，新增加 5 根气针通气针,有利于砂芯气体排出。具体模具调整情况如图 5、图 6。

通过计算原工艺铁液排气面积仅为铁液入水面积 73%。按铁液排气面积为进水面积的 1.2 倍的前提,本排气系统排气面积较小,不利于铸件气体排出。后期通过在砂芯成型面增加排气针和排气片,并在气针根部增加存储铁液槽等方式,达到铁液排气面积增大为进水面积的 1.2 倍。详见图 6。

3# 涂料铸件气孔率明显低于 1# 涂料。考虑铸件解剖时，铸件表面质量及粘砂情况 3# 涂料有明显优势,将涂料从 1# 涂料更换为 3# 涂料。

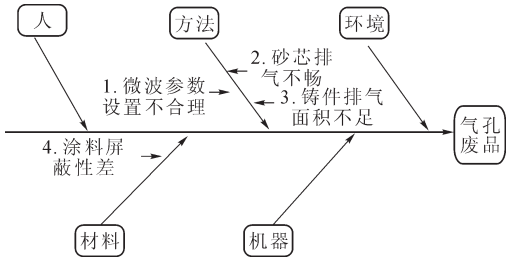
对铸造生产线生产过程(制芯工段、造型工段)进行全线排查,存在以下问题:①砂芯微波后,存在冒烟现象;②铸件浇注过程中有炸箱(呛火)现象;③铸件浇注过程中存在缩水问题。针对上述出现的问题,分析了造成问题的原因,具体分析结果如图 2。

图 2 气孔缺陷形成原因鱼骨图

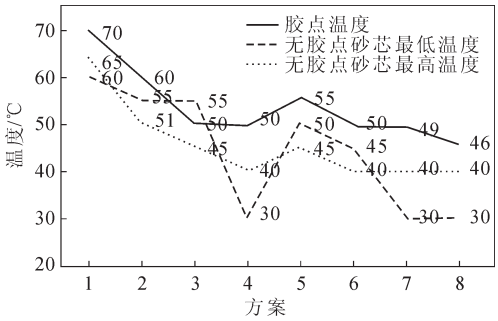
图 3 不同微波方案与砂芯温度的关系

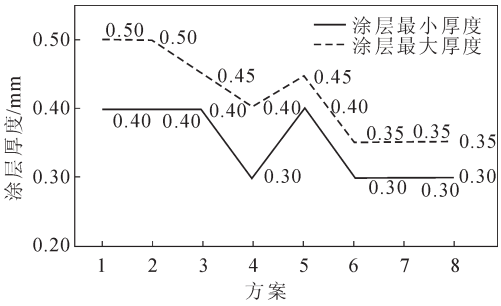
图 4 不同微波方案与砂芯涂层厚度的关系

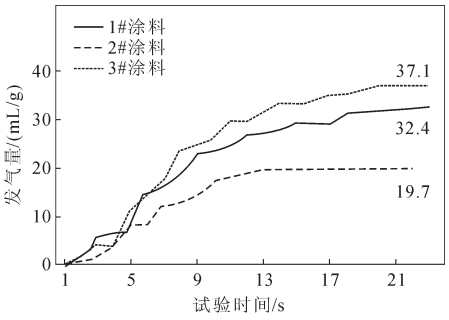
试验时对 1#(目前在用涂料)、2#(车间普通涂料)、3#(车间抗粘砂专用涂料)涂料进行了发气量曲线对比。详见图 7。

图 7 涂料发气量对比图
