Sn 元素对 CN7M 铸件裂纹缺陷影响及控制措施分析

纪洪双[1],李　琦[2],曹　峤[1],唐维洋[1]
(1. 江苏万恒铸业有限公司,江苏 盐城 224500; 2. 黄淮学院 智能制造学院,河南 驻马店 463000)

Analysis on the Effect of Sn on Crack Defects of CN7M Castings and Control Measures

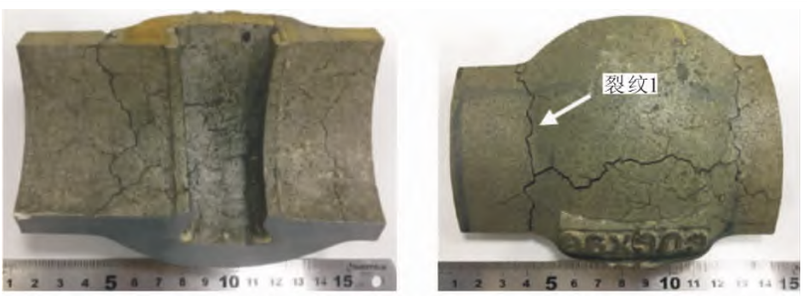
图2 产品的裂纹形貌
Fig.2 Crack morphology of the product

切取中间一处开裂裂纹样品(位置见图1黑框位置)，产品内外壁裂纹形貌如图2所示，裂纹已经贯穿整个壁厚。沿裂纹1将裂纹切开后，裂纹断口的宏观形貌见图3。如图3所示，裂纹断口为灰黑色，呈高温氧化形貌，断口沿粗大的柱状晶开裂，断口中间位置伴随着疏松。

由裂纹的宏观断口形貌可判断裂纹为铸造热裂纹，并且裂纹断口氧化严重，初步推测，裂纹的产生温度区间为从1 200 ℃附近到Ae_3(约900 ℃)之间，即在第二脆性区内形成。

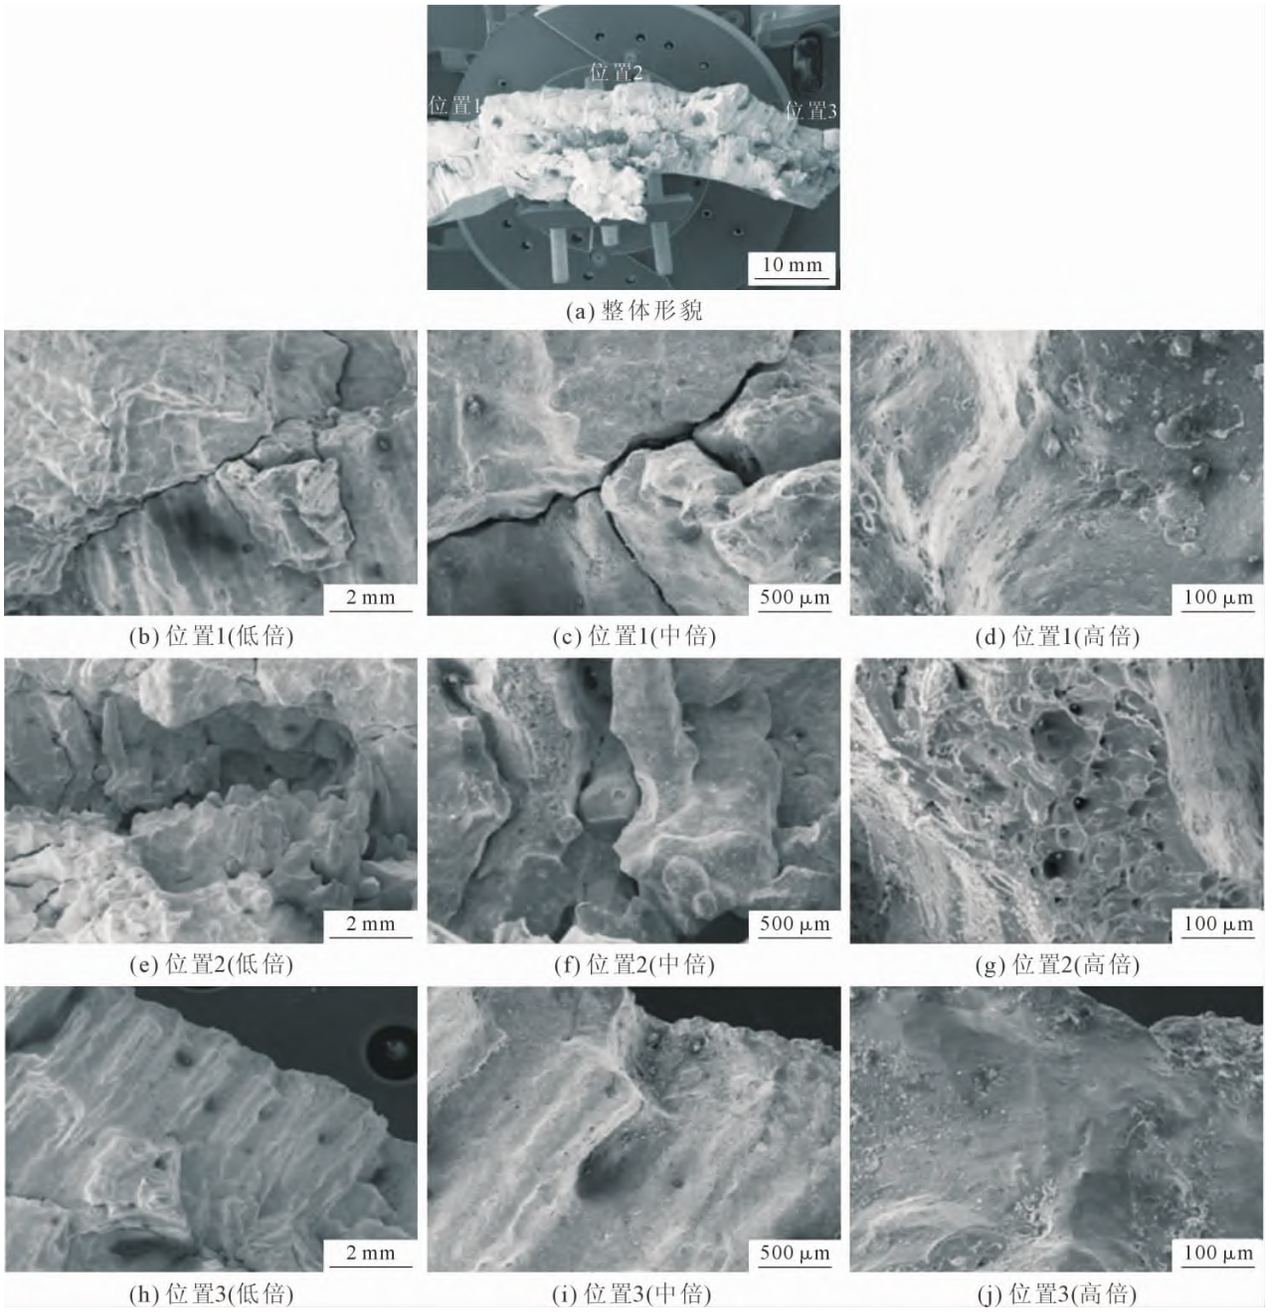
图 4 裂纹 1 的断口形貌
Fig.4 Fracture morphology of crack 1

将样品清洗后在扫描电镜下观察，图2(b)中裂纹1的微观形貌如图4所示。可以看出，3个位置的断口形貌相似，断口上均覆盖了一层高温氧化腐蚀产物，断口呈明显的沿柱状晶开裂的形貌，在1/2壁厚的位置可见明显的疏松缺陷。为了达到自下而上

顺序凝固的目的,在生产时,此铸件设置了较大的冒口,但在薄壁的中心处却存在疏松,说明此处在凝固时因为偏析而存在大量的低熔点相，最后凝固,对附近的部位形成了反补缩。

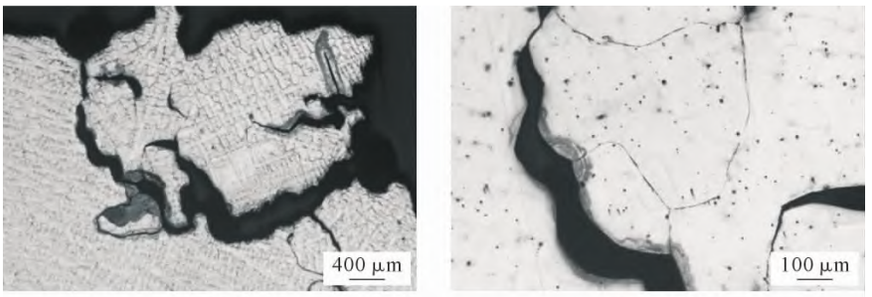
图 5 开裂产品试样裂纹附近的金相组织

在开裂产品上切取金相试样进行金相检测,观察裂纹附近的金相组织。如图 5 所示,裂纹基本上都沿柱状晶开裂,即沿原奥氏体晶界开裂,并存在较多的疏松缺陷，在裂纹周围的基体组织中也存在大量晶内析出相。

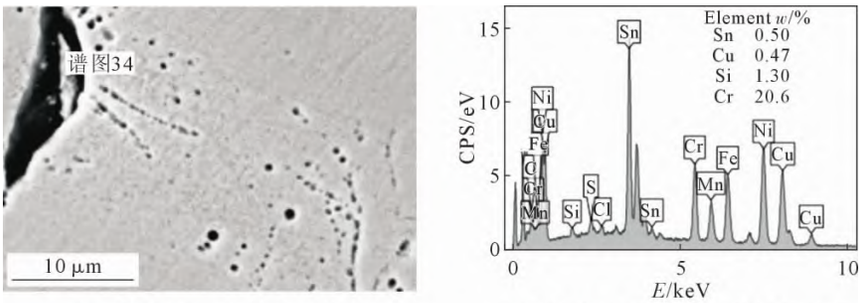
图 6 开裂产品的晶界析出相成分

将金相试样在扫描电镜下进行观察，发现裂纹处存在明显的晶间夹杂颗粒。对该处进行能谱扫描,如图 6 所示，发现该颗粒含有较高浓度的低熔点元素 Sn,由此推测晶界处颗粒可能是低熔点的 Cu-Sn 二元合金相。裂纹处存在明显的夹杂颗粒或晶间低熔点析出相大概率会导致热裂纹的出现，该现象也

符合第Ⅱ脆性区内形成的裂纹特征。因此，有必要对原炉料重新进行化学成分检测，确定开裂产品化学成分中 Sn 含量是否过高。
