K403 合金高压导向叶片的组织及热疲劳机理分析

Microstructure and Thermal Fatigue Mechanism of K403 Alloy High Pressure Guide-Vane

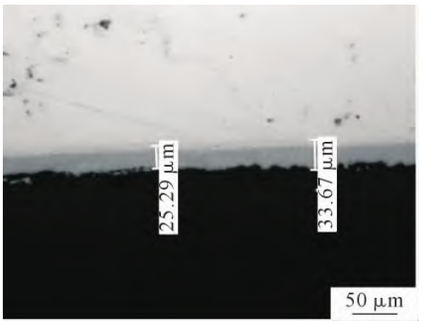
为提高叶片的高温耐腐蚀性能，将经过精密机械加工和装配焊接后的叶片组件进行化学气相沉积渗铝处理，渗铝温度960 ℃、保温时间6 h后随炉冷却。渗铝后的涂层组织致密，形貌规则，厚度较为均匀，整体涂层厚度分布在25.29~34.19 μm之间，如图1所示。

图1 K403合金高压导向叶片渗铝层金相检测照片

Fig.1 Metallographic inspection photo of the aluminized layer of the K403 alloy high pressure turbine guide-vane

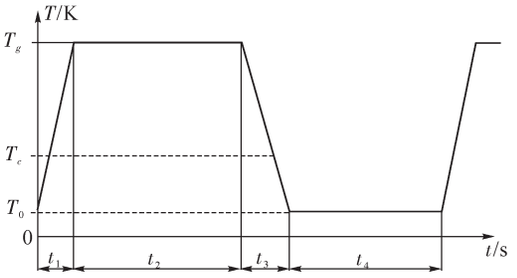
热冲击试验在多功能试验器上进行，试验温度载荷采用梯形波循环。试验循环过程中燃气参数按照图2进行控制。图2中，T_g为高温状态燃气温度，T_c为通冷气的燃气温度，T_0是低温状态燃气温度；t_1指的是燃气升温时间，要求小于30 s；t_2和t_4指的是燃气稳定时间，其中t_2在65~70 s之间，t_4要求大于45 s；

图2 试验燃气温度自动循环曲线

Fig.2 Automatic cycle curve of gas temperature during test

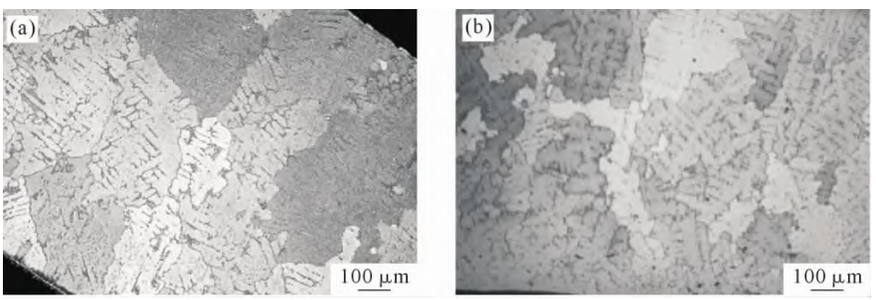
织如图 3 所示。图 3(a~b)均来源于叶片尾缘部位，从图中可以看出，该部位的晶粒呈等轴状，晶粒尺寸为 180~400 μm，根据 HB 20057《铸造高温合金晶粒度评定方法》，该部位晶粒度达到 1 级晶粒度。这是由于该部位叶片厚度为 1.3~2.0 mm，本身冷却条件较好，而且在制壳的过程中在型壳表面添加了铝酸钴晶粒细化剂，使得铸件晶粒达到标准中最细小的晶粒度等级。对比图 3(a)与图 3(b)可以发现，热冲击前后叶片的晶粒度基本不发生改变，但是二次枝晶臂明显增大，由热冲击前平均 18 μm 增大至热冲击后的 22 μm。在热冲击过程中，叶片需要承受平均 1 273 K 的燃气冲击，在高温保持阶段，铸态下枝晶间的成分不均匀性通过溶质扩散作用得到改善，元素固溶度得到一定提高，部分枝晶长大变粗。

图 3 K403 合金高压导向叶片热冲击前后金相组织：(a) 热冲击前，(b) 781 次热循环后

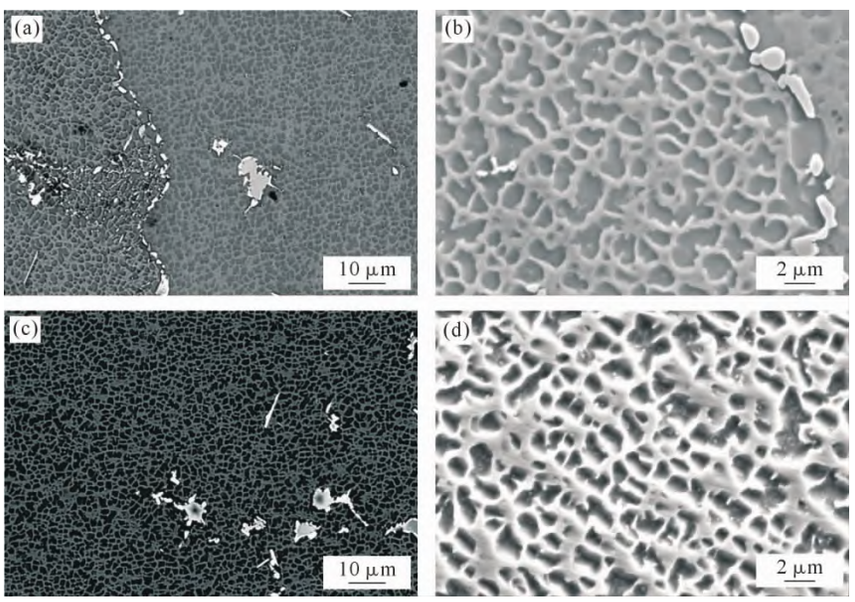
图 4(a)、(c)为热冲击前后 K403 合金高压导向叶片的背散射成像照片，从图中可以看出，叶片组织主要由 γ 固溶体、γ′强化相、(γ+γ′)共晶相和碳化物组成，与文献[15]一致。γ′强化相含量较高，枝晶间可见颗粒状及短棒状弥散分布的 M_6C 型碳化物，基体内可见块状或短棒状碳化物，块状碳化物由心部灰色的 MC 型碳化物和边部白亮色的 M_6C 型碳化物组成。由图 4(b)、(d)可以看出，热冲击前后 K403 合金的 γ′相主要呈块状弥散分布在 γ 基体上，但形状并不规则，边缘圆钝，含量较高，这是由于该型叶片铸造后不用经固溶处理，γ′相主要是在凝固冷却过程中形成的。通过对图 4(b)、(d)中 γ′相尺寸、含量进行测定及统计，γ′相宽度在热冲击前平均为 1.128 μm，热冲击后宽度平均为 0.936 μm，γ′相尺寸明显变小，而 γ 基体通道变宽。γ′相含量由热冲击前的 53.5%降低到 45.1%，没有发现二次析出特征，叶片的组织稳定性相对较好。

图 4 热冲击前后 K403 合金高压导向叶片相组成及形貌：(a~b) 热冲击前，(c~d) 781 次热循环后

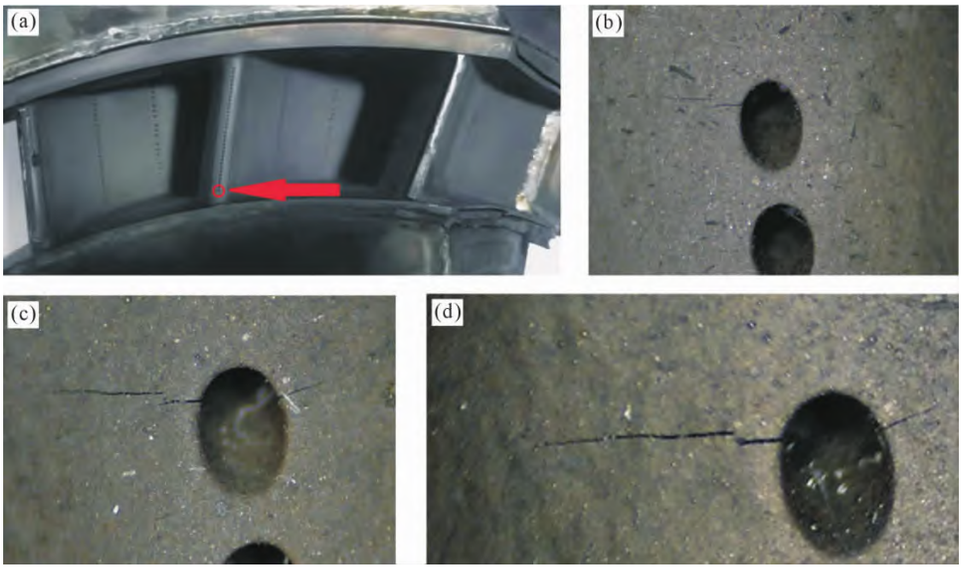
K403 合金高压导向叶片每经历 100 次热冲击循环试验后检查表面裂纹情况。试验发现，叶片在经历了 200 次叶热冲击循环后在叶片前缘靠近下缘板气膜孔出现了一条 0.8 mm 的裂纹，如图 5(b)所示，该裂纹垂直于叶片前缘。这是由于该部位是高温燃

图5 热冲击过程中K403合金高压导向叶片表面裂纹：(a) 裂纹位置，(b) 200次热循环，(c) 300次热循环，(d) 781次热循环
Fig.5 Surface cracks in the K403 alloy high pressure turbine guide-vane during thermal shock: (a) crack location, (b) after 200 thermal cycles, (c) after 300 thermal cycles, (d) after 781 thermal cycles

气的进口，进口气流角为90°，且有冷却气体从气膜孔喷出，承受着最大的热冲击，同时，气膜孔部位也是应力集中部位，随着燃气高低温冷却循环及冷却气体的作用，使得该部位成为裂纹优先萌生的位置。当叶片经历了300次叶热冲击循环后，先前萌生的裂纹发生扩展，长度达到1.4 mm，在该气膜孔处产生一条新裂纹，与原裂纹基本呈180°分布，如图5(c)所示。叶片经历781次热冲击循环后，如图5(d)，最开始萌生的主裂纹长度达到4.8 mm，而后产生的裂纹没有较大的扩展。对叶片进行了荧光检测，其他部位没有发现裂纹。

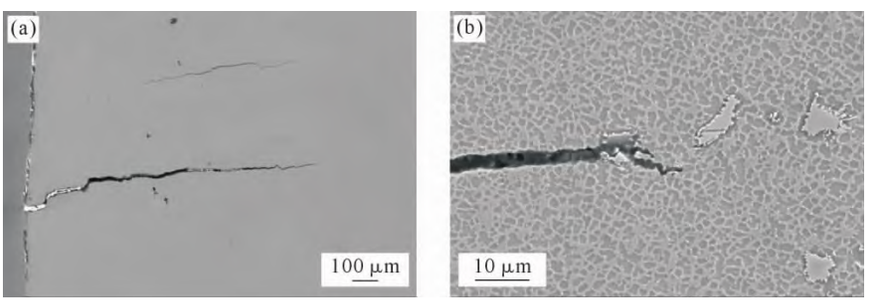
为确定裂纹是否仅在表面渗铝层中萌生并扩展，对气膜孔边沿的主裂纹进行纵剖，采用扫描电镜观察了裂纹深度。如图6(a)所示，裂纹已穿过表面渗铝层，向叶身内部大幅扩展，裂纹深度达到1.14 mm，而且在叶身内部发现一条没有发展到叶片表面的内裂纹，且该条裂纹与主裂纹平行，未发生交叉。这说明在热冲击循环过程中，裂纹除了在气膜孔等应力集中部位萌生，也可在叶片内部萌生。进一步观察裂纹尖端，如图6(b)所示，裂纹直接切过块状碳化物向前扩展。这可能是由于碳化物在持续的热冲击循环中首先破裂，当主裂纹向前扩展时直接穿过有裂纹的碳化物而显示出切过碳化物。这个现象可以从图6(b)主裂纹尖端上部的碳化物中得到印证，该碳化物中存在一条与主裂纹平行的裂纹，这也可以说明叶片内部的裂纹是由块状碳化物处萌生而扩展的。

图6 K403合金高压导向叶片裂纹纵向形貌：(a) 总体形貌，(b) 裂纹尖端
Fig.6 Longitudinal crack morphology of K403 alloy high pressure guide-vanes: (a) full view, (b) crack tip

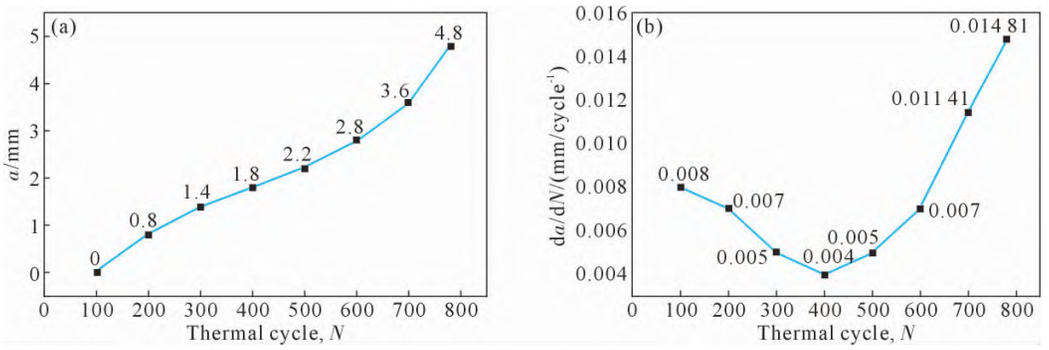
图7为热冲击过程热疲劳裂纹长度a与热循环周次N的之间拟合曲线，将图7(a)中的曲线求导，做出如图7(b)所示的da/dN~N曲线。可以看出，随着冲击循环次数的增加，裂纹长度逐渐增长，裂纹扩展速率呈现先减小后增加趋势。从图5及图6(a)可以发现，裂纹最初的扩展路径比较曲折，在这个过程中热应力得到释放，使得热疲劳裂纹扩展速度减慢。但经过400周次热循环后，裂纹向铸件内部及向前扩展的路径十分平直，且从图4(b)、(d)中可以发现，随着热冲击循环周次的增加，γ′强化相有逐渐减少的趋势，使得裂纹扩展阻力减少，裂纹扩展速度加快。

图 7 热疲劳试验数据的拟合曲线:(a) 裂纹长度与热循环周次关系曲线,(b) 裂纹扩展速度与热循环周次关系曲线
