重型卡车铸铁制动鼓开裂失效行为的机理研究

Research on the Mechanism of the Cracking Failure Behavior of Cast Iron Brake Drum for Heavy Trucks

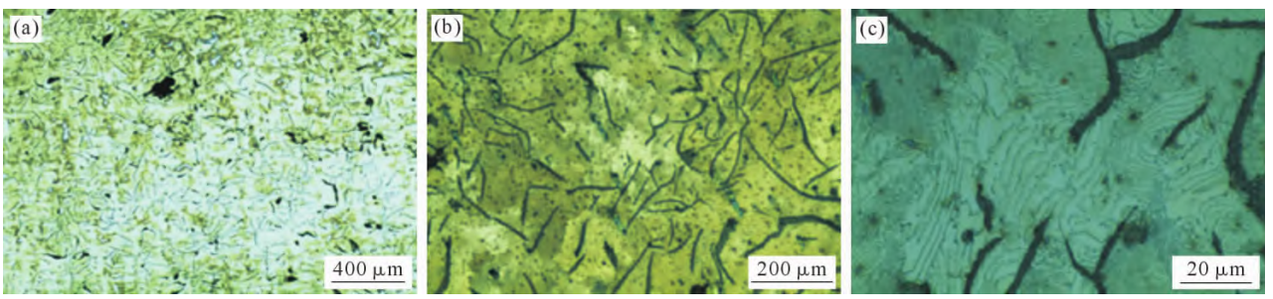
未服役制动鼓试样工作面的金相组织如图1所示。由图1可知,未服役试样工作面的组织主要为珠光体与石墨,其中基体组织主要为细片状珠光体,含量高于94%,石墨均为A型片状石墨,且分布较为均匀。制动鼓未服役试样的基体组织和石墨形态均符合HT250制动鼓材质组织要求。

图1 未服役制动鼓试样金相组织照片:(a) 低倍,(b) 低倍,(c) 高倍
Fig.1 Metallographic images of the original brake drum sample: (a) low magnification, (b) low magnification, (c) high magnification

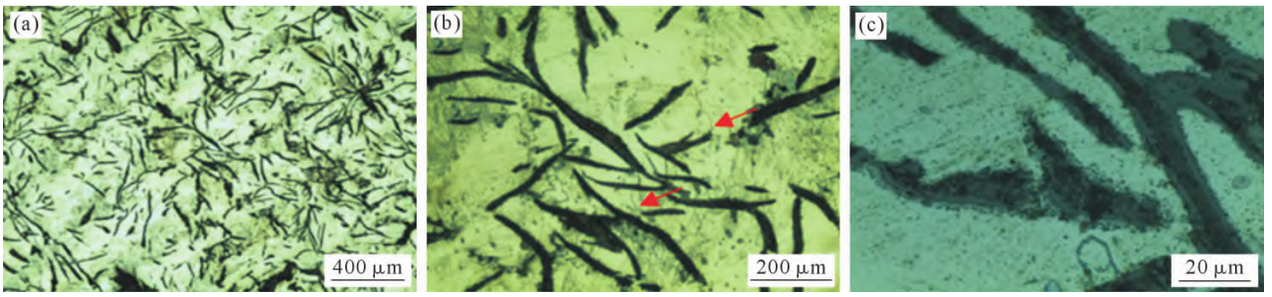
制动鼓服役失效试样的工作面和侧面金相组织分别如图2和图3所示。对比服役失效与未服役制动鼓试样工作面的金相组织(图1~2)可知,石墨形态出现了明显变化。相比失效前,石墨片变得更为粗大。此外,失效试样工作面出现了多处裂纹,并且主要出现在石墨与珠光体基体的界面处,如图2(b)所示。对于失效试样的侧面组织,与未失效试样相比,石墨形态相未发生明显变化,且并未观察到明显的裂纹,如图3所示。工作面裂纹萌生的主要原因是石墨与珠光体基体热膨胀系数相差较大,刹车过程中不断的冷热交替,加上石墨尖端应力集中系数较大,导致石墨与珠光体基体间产生微小裂纹,微小裂纹在后续的刹车过程中进一步扩展,最终可能引起制动鼓失效。重型卡车制动能量大,制动鼓摩擦区域壁厚方向所存在的温度梯引起热应力。在制动鼓内侧摩擦区域的疲劳裂纹高发位置的周向应力与轴向应力中,热应力占据了主要部分,制动鼓的冷热交替易

图 2 服役失效制动鼓试样工作面金相组织照片:(a) 低倍,(b) 低倍,(c) 高倍

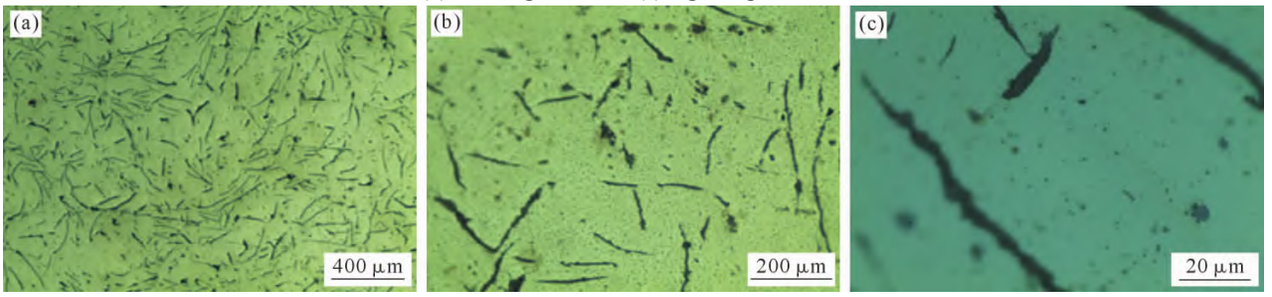
图 3 服役失效制动鼓试样侧面金相组织:(a) 低倍,(b) 低倍,(c) 高倍[1]
