柴油机铸铁气缸套黑斑缺陷形成机理与解决方案研究

蒲小涛[1],文　均[1],刘　懿[2],邓晰文[2],雷基林[2]
(1. 成都银河动力有限公司,四川 成都 610505; 2. 昆明理工大学 交通工程学院,云南 昆明 650500)

Study on Formation Mechanism and Solution of Black Spots Defect in Cast Iron Cylinder Liner of Diesel Engine

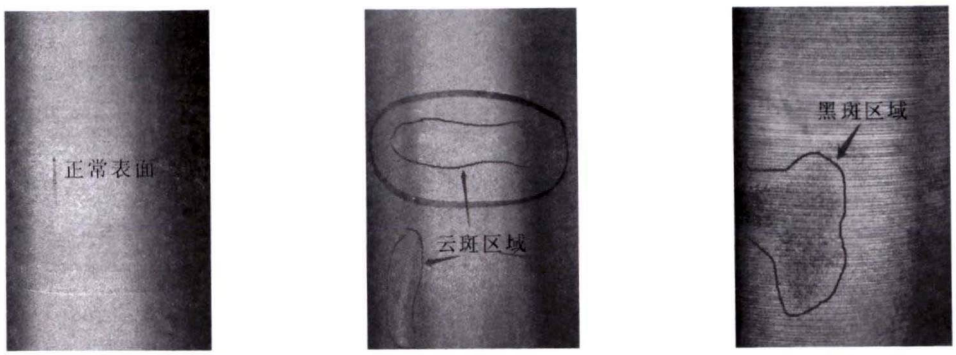
图 1 气缸套外观形貌
Fig.1 Surface of the Cylinder Liner

为了改善气缸套外观质量,在机加工时提高进给速度和转速,缸套整体看起来更明亮。在加工过程中,一种有别于云斑组织的现象逐步显现出来:一些缸套在外壁加工过后出现不规则块状黑暗区域,造成废品率上升约 2 个百分点。除了块状区域颜色较缸套正常部位偏暗,不同于云斑缺陷之外,其余形貌特征同云斑缺陷一致。为了区分,将这种缺陷称之为黑斑。图 1 示出了气缸套外观的正常表面及云斑和黑斑缺陷。

从外观形貌上看,云斑(白斑)表现在气缸套表面正常灰暗颜色上出现的不规则白亮区域,而黑斑恰恰相反,表现在气缸套表面正常明亮颜色上出现的不规则灰暗区域。关于气缸套云斑、黑斑缺陷,同行企业已经开展了相关的研究。赵明刚[2]指出组织

(a)正常表面　(b)云斑缺陷　(c)黑斑缺陷

通过对气缸套黑斑缺陷部位的理化分析发现，该部位石墨以粗大的 A 型为主，硬度值较正常部位偏低 HB10～30，证实黑斑缺陷实质是组织上的不均匀、偏析造成的。由于不同化学元素在铸铁冷却凝固过程中表现出的不同性质，偏析在铸造中普遍存在。如锰可以延迟石墨 / 金属界面上的铁素体成核，

(1)在生产中，严格执行工艺守则和标准化作业规程，确保浇注温度达到 1 320 ℃以上，减轻由于温度较低导致的孕育剂熔化不充分的问题。

(2)熔炼环节上，各种合金元素增补后，必须保证在炉内足够的精炼时间，确保合金元素在铁液中扩散充分。

(3)每班首件检查时，对每台离心机所生产的缸套检查断面，如果发现断面有异常，停机维修，消除离心机异常振动后才能继续生产。

(4)参考我国船舶行业标准 CB/T 3903-1999《中、大功率柴油机离心铸造气缸套金相检验》中对云斑缺陷的分级标准，结合产品结构与用途，制定黑斑缺陷评判标准，减少不必要的报废，降低损失。
