垂直线生产的可锻铸铁管件夹渣缺陷分析

艾晨光[1],张晓娟[2],苑少强[2]

Analysis on Slag inclusion Defects of Malleable Cast Iron Pipes Produced in Vertical Molding Line

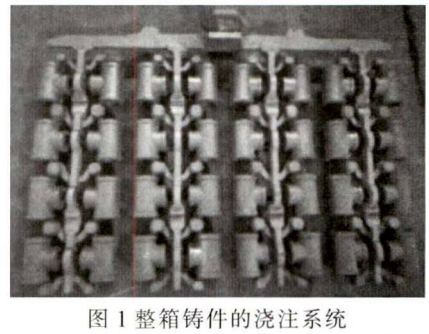
图1 整箱铸件的浇注系统

采用DISA造型线生产可锻铸铁管件以来,铸造合格率低是制约垂直线正常生产的根本问题,已经严重制约了垂直线提产和达产目标的实现。管件夹渣缺陷是可锻铸铁铸件致废的主要原因之一,夹渣比例约20%,夹渣废品率约10%,分析夹渣废品发现缺陷多位于铸件内部,只能在成品检验工序才能发现,增加生产成本。分析整箱铸件发现夹渣缺陷主要出现在下部1/2区域,特别是竖直横浇道经过暗冒部位夹渣缺陷尤为严重。

鉴于可锻铸铁管件多为小件,垂直模具多为多簇多层设计,如图1,且具有多层同时浇注的特点,如果浇注系统不设置挡渣结构,铁液中的渣将大概率直接进入铸件。因此需重点考虑垂直线浇注系统的挡渣问题。经过模具维修小组近几年的摸索研究,我们积累了一些经验,也取得了较好的改进效果。

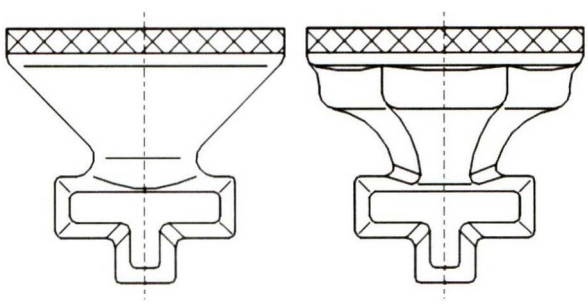
图2 浇口杯形状

起初设计的浇口杯为圆锥形的，如图2(a)。通过分析及现场观察发现垂直分型造型工艺采用圆锥形浇口杯，当浇注时铁液在浇口杯内旋转容易将铁液中杂质卷入浇道，不利于杂质上浮。随后查阅文献[1-3]，将浇口杯改成六边形，如图2(b)，改进后取得了较好的效果。

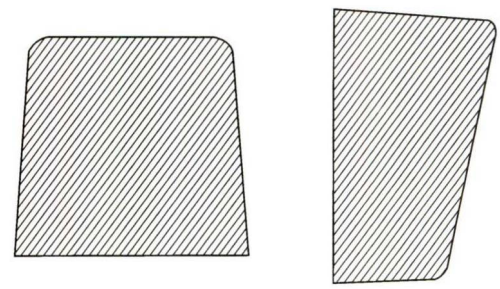
图3 水平横浇道截面图

起初的水平横浇道截面为近似正方形，正方形浇道的充型效果好，但其浮渣效果较差。结合垂直线造型工艺的特点，将水平横浇道的截面形状改为窄而高的梯形，如图3。改进后的浇道特点：浇道宽度增加0.5～1.0倍，厚度减小1/2；浇道上宽下窄，上下宽度比为(1.5～2.0):1.0。梯形截面能使铁液快速充满浇道底部为铁液中杂质上浮创造有利条件。

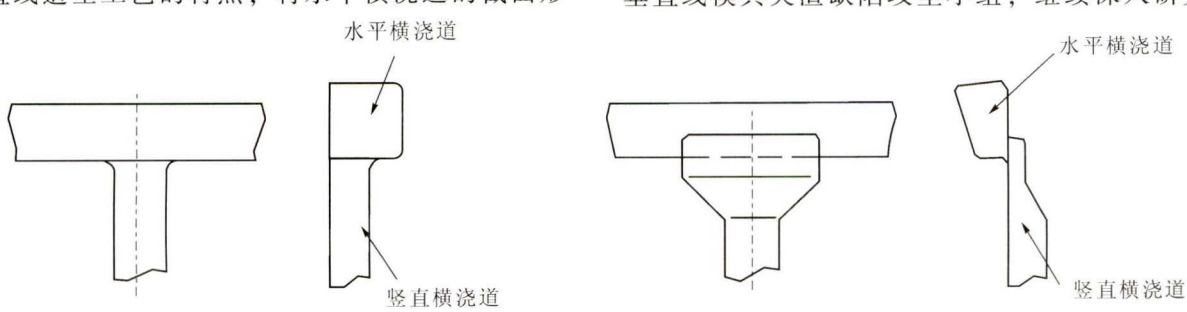
图4 横浇道连接方式

改前水平横浇道与竖直横浇道采用直接对接的方式连接，如图4(a)，水平和竖直横浇道位于同一块型板上，浇道自身的挡渣能力较差。为提高浇道挡渣能力，改后水平横浇道与竖直横浇道采用搭接的方式连接，如图4(b)，水平和竖直横浇道分别位于位于正反两块型板上，搭接截面由正方形结构改为压边结构。竖直横浇道的压边结构厚度不大于5 mm；水平竖浇道与竖直横浇道搭接宽度较竖直横浇道薄片的厚度加1 mm；改进后的搭接结构与改进后的水平横浇道配合使用更能提高水平横浇道的挡渣效果。铁液流经浇道后能快速充满水平横浇道的底部，铁液中渣能更快速的上浮到与竖直横浇道搭接区域以上部分；从而大大降低铁液中杂质被裹挟进竖直横浇道几率。

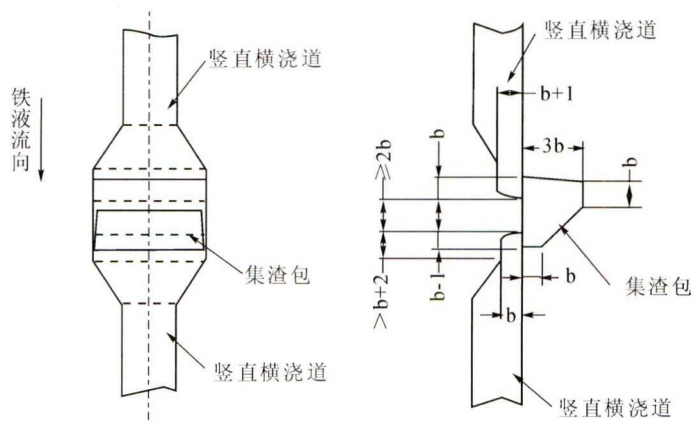
图 5 竖直浇道的阻流集渣结构
Fig.5 Schematic slag collection parts in vertical runner

件夹渣缺陷。经反复试验,发现可锻铸铁管件的垂直线模具的多簇多层的特点部分抵消了横浇道的挡渣能力。简单的逐层递减竖直横浇道截面积不能有效挡渣,必须采取措施对进入竖直横浇道的铁液流量加以控制,使竖直横浇道始终处于完全充满状态或分段充满状态,从而提高整个浇注系统的挡渣能力。

借鉴水平与竖直横浇道的搭接结构对竖直横浇道加以改进,增加挡渣结构。改进后的竖直横浇道增加浇道往返,设置阻流截面,并将集渣包截面设计成楔形结构,如图 5 所示。阻流截面厚度一般 b 不大于 5 mm,铁液流入端的阻流截面面积大于铁液流入端的阻流截面面积;集渣包楔形结构截面的下边宽度等于竖直横浇道薄片的厚度,顶部宽度约为竖直横浇道薄片厚度的 2~3 倍。竖直横浇道结构改进后,因集渣包前的铁液流量大于经过集渣包后的铁液流量,铁液快速充满集渣包,能使铁液中杂质快速上浮到集渣包顶部尖角处能减轻渣倍铁液流裹挟进竖直横浇道,从而降低了渣进入竖直横浇道、暗冒和铸件的几率。经多次试验浇注和小批量试产,夹渣率降至 3%以下,夹渣废品率降至 0.5%以下,达到了管件批量生产要求。

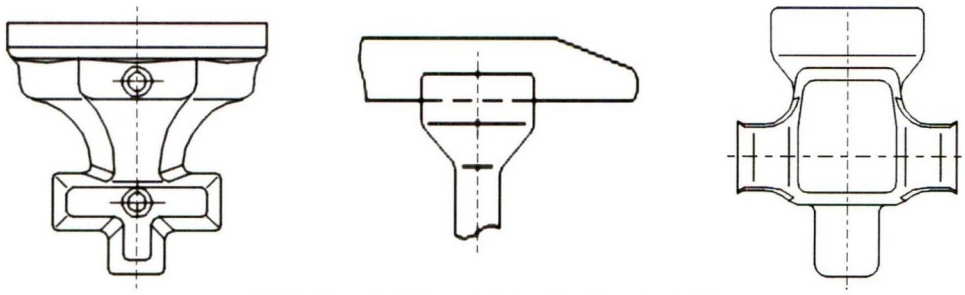
图 6 浇口杯、水平横浇道与竖直浇道末端结构
Fig.6 Sketch structures of pouring cup, horizontal runner and ends of vertical gating

因为垂直线模具的浇道较长,铁液的冲刷力较大,在浇注系统各部分的末端设置集渣结构,如浇口杯底部、水平横浇道和竖浇道末端设置集渣结构,如图 6,收集头股脏、冷铁液,避免其进入铸件产生夹渣缺陷。
