大型船用柴油机缸体裂纹缺陷分析及应对措施

宫显辉,颉向旭,张　涛,郭　盼
(陕西柴油机重工有限公司,陕西 兴平 713100)

Crack Defect Analysis and Countermeasures of Large Marine Diesel Engine Cylinder Block

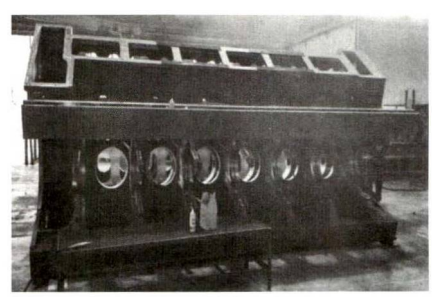
图 1 缸体零件
Fig.1 Cylinder block

该型缸体为 12 个缸,两排缸孔(A 列和 B 列)呈 V 型排列,缸径为 ϕ400 mm,缸体外形尺寸为 5 460 mm×2 500 mm×1 845 mm,毛坯重为 31 t,结构见图 1。

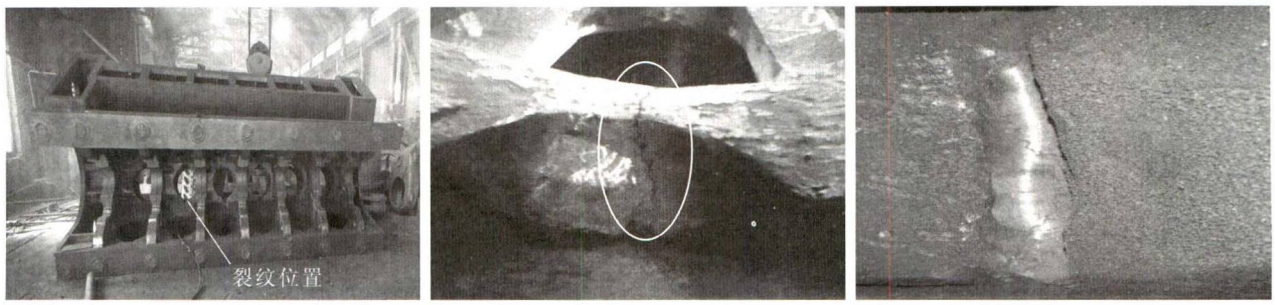
图 2 裂纹位置

在对缸体铸件进行清理时,发现第二列缸孔出现裂纹缺陷,缺陷部位和形状如图 2,由于裂纹产生在缸孔处,该位置属于缸体的重要部位,因此,裂纹缺陷直接导致缸体报废[1]。

(a)缸体裂纹　(b)原始状态　(c)打磨后

（1）在缸体制芯过程中，确保缸孔薄弱处芯骨摆放到位，吃砂量控制在 30 mm 左右，以免芯骨裸露影响砂芯退让性，给凝固收缩留有收缩空间，减少砂芯对铸件的收缩阻力。

(2)适当降低砂芯的强度，控制在 1.0~1.1 MPa，减少铸件凝固收缩时的阻力。

(3)延长铸件在铸型中的停留时间，避免开箱过早引起较大的铸造应力。

(4)采用低稀土含量的球化剂，以及使用含铋的瞬时孕育剂，改善石墨形态，从而提高材料的力学性能[3]。

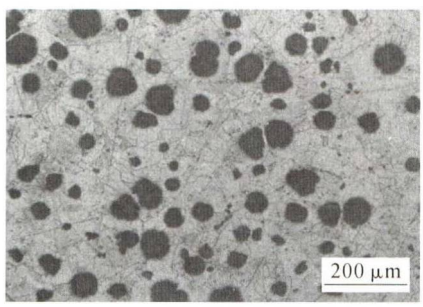
图 3 裂纹处的金相组织

从初步的力学性能检测结果和金相检测结果来看,力学性能符合技术要求,金相组织也符合技术要求,只是石墨球径有些偏大。为了寻找裂纹产生的根

抗拉强度 /MPa	屈服强度 /MPa	伸长率 (%)	硬度 (HB)	球化率 (%)	球径	铁素体 (%)
405	292	16	146	90	5 级	99

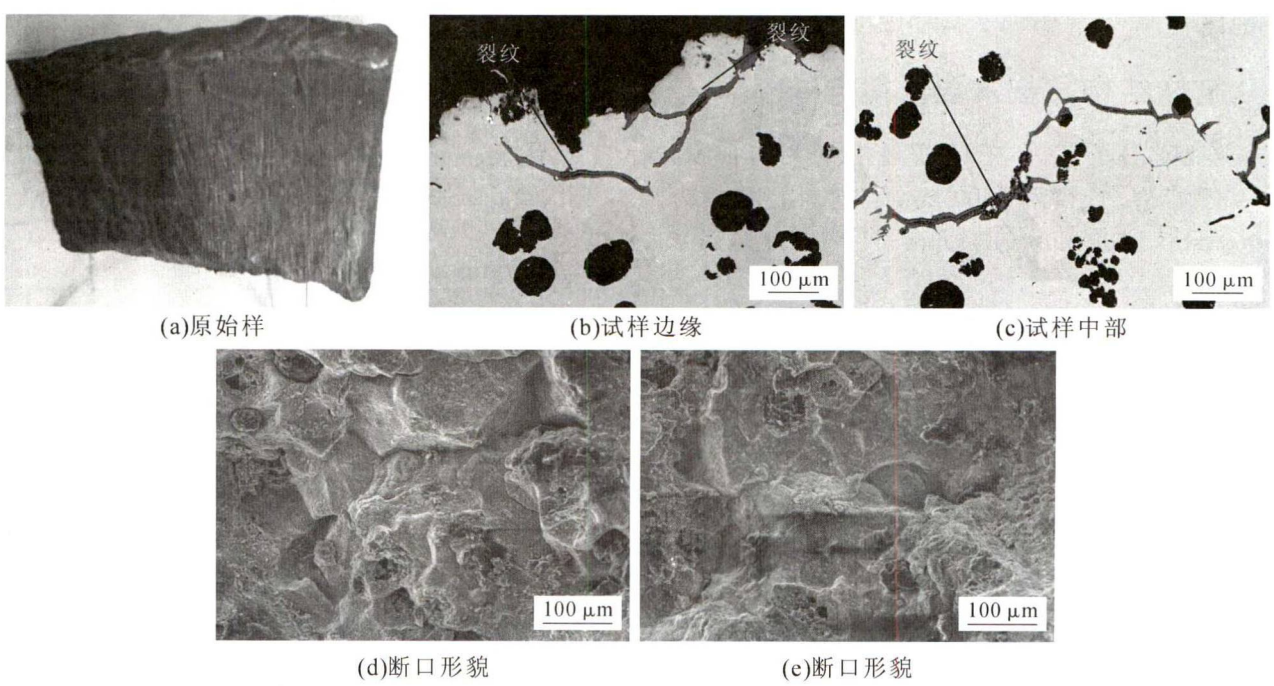
图 4 裂纹试样及 SEM 分析

源，对裂纹位置取样进行 SEM 分析（如图 4），经扫描电镜观察，断裂断口形式以穿晶断裂为主，且和典型裂纹断口形貌（图 5）对比属于冷裂纹。而且在裂纹表面还存在渣子，经过分析其主要成分为 MgO 和 MgAl，都是球墨铸铁中常见的渣子。如图 6。除此之外，裂纹断面还发现存在碎块状石墨，如图7。

通过对裂纹断口的扫描电镜分析，导致裂纹产生的主要原因有以下两点：一是由于缸体结构复杂，壁厚相差大，铸造应力大，且裂纹发生在结构薄弱处，从穿晶断裂形式分析，缸体在冷却凝固收缩过程中，因受到较大的外部阻力，阻力超过了材料的屈服极限，从而使缸体在结构薄弱处发生断裂；二是由于断裂部位微观组织存在一定缺陷，主要表现为碎块状石墨的存在，削弱了铁素体基体的自身强度，降低了铁素体基体抵御外部阻力的能力。在这两点因素的共同作用下，缸体在结构薄弱处发生裂纹缺陷[2]。

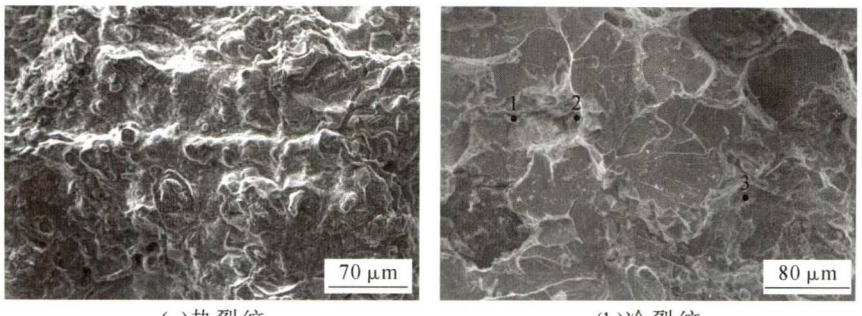
图 5 典型断口形貌

(a)热裂纹　　(b)冷裂纹

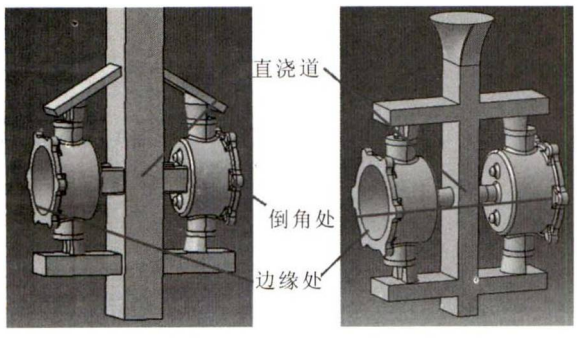
图9 初始方案和改进方案以及获取正应力的关键位置

(Edge-Fillet)处分别提取正应力数值,具体位置见图9。其中,改进后的浇注系统方案见图9(b)。

对比初始方案和改进方案,可以看出初始方案边缘和倒角的应力差值较大,而改进方案中该应力差值较小,铸件和直浇道因凝固时间差异产生的应力框效应较小,减小了热裂倾向。

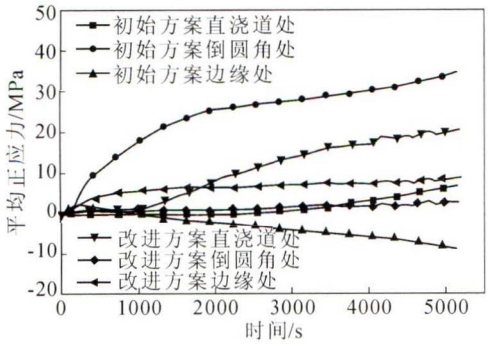
图10 平均正应力随时间变化曲线图

通过铸造的应力分析,得到的各点的平均正应力随凝固时间变化的曲线如图10。铸件壁厚较薄,且远离直浇道,所以率先凝固冷却,受到拉应力;随凝固和冷却的进行,泵壳铸件的边缘所受应力由拉应力变为压应力,而法兰倒角处一直处于拉应力状态。凝固初始阶段,材料屈服强度较小(图7d),铸件产生热裂缺陷。直浇道由于凝固较晚,应力增大较为滞后。
