● 特种铸造 Special Casting ●
DOI:10.16410/j.issn1000-8365.2021.12.012

熔模铸造泵壳类铸铁铸件热裂问题分析及解决方案

Analysis and Solution of Hot Tearing Defects in Iron Cast Pump Casing via Investment Casting

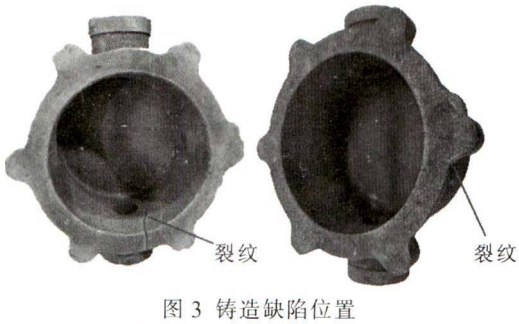
图 3 铸造缺陷位置
Fig.3 Locations of defects

型壳清理后铸件出现了裂纹缺陷，具体位置见图 3。经统计，裂纹造成的铸件废品率约为 60%。金相观测(图 4)发现，该裂纹主要出现在晶界处，形貌较为曲折，为热裂缺陷。铸铁件在凝固末期及凝固后不久的温度范围内强度及塑性较差，由于铸件固态线收缩受到阻碍，在铸件中产生了铸造应力。当铸造应力超过铸件该温度下的强度时，铸件开裂形成裂纹[1]。

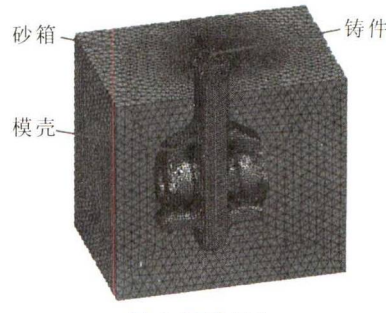
图 5 网格划分
Fig.5 Meshing

为分析铸造裂纹的成因，采用 ProCAST 软件进行了铸造模拟分析。为了准确模拟该泵壳铸件的生产条件，使用 MeshCAST 软件模块分别对铸件、模壳和砂箱进行了网格划分和初始、边界条件设置。由铸件建立模壳和砂箱的步骤如下：①在铸件建立 2D 网格基础上，生成均匀厚度(8 mm)的模壳；②删除网格，删除模壳与铸件的界面、模壳环形面；③依据模壳浇口的外边缘线条构建平面，通过装配，获得模壳的几何体；④在 MeshCast 中构建砂箱，通过装配，获得独立的铸件、模壳和砂箱模型；⑤进行网格划分，获得铸件、模壳和砂箱的体网格(图 5)。铸件和模壳的网格尺寸为 2 mm，砂箱网格尺寸为 20 mm。四面体网格共计约 125 万。

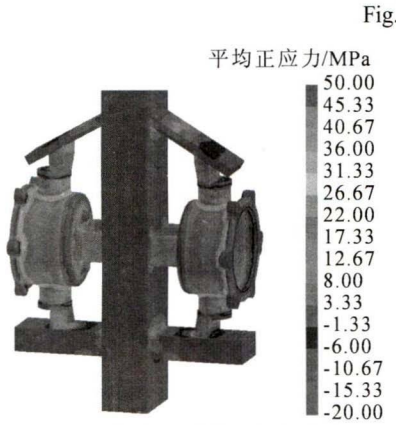
图 8 初始方案平均正应力分布

平均正应力的模拟结果如图 8 所示。可以看出，在泵壳边缘(紫色部分)压应力较大，而筒壁则为拉应力。从图中可以看出，应力较大的位置主要分布在泵壳的筒壁和法兰边缘位置，和实际出现的裂纹位置相符(图 3)。凝固过程出现大量的枝晶并搭接成完整的骨架时，枝晶骨架的收缩受到模壳的阻碍，不能自由收缩，产生应力。当应力超过铸件在该温度条件下材料的强度极限时，枝晶之间产生开裂。而由于铸件的壁厚较为均匀，开裂部位周围没有足够的金属液进行补缩，铸件出现了热裂。

铸件在凝固过程中，厚大热节部位冷却缓慢，而与其相邻薄壁位置冷却较快。热节部位在凝固过程中承受两侧或三侧筋板冷却收缩所产生的拉应力，导致裂纹产生。该泵壳铸件浇注系统，直浇道较为厚大，凝固时间较长(模拟结果显示为 1 298 s)。凝固

过程中，泵壳的外缘和筒壁率先凝固，随后横浇道凝固，而直浇道最后凝固。铸件、横浇道和直浇道形成了典型的应力框结构。康进武等人[3]研究了应力框在凝固过程中的应力变化，研究发现，细杆内侧在凝固初期受拉，而后期受压，细杆外侧始终受压；粗杆中间应力大于外侧应力。泵壳铸件部分由于壁厚较小，且在外缘，率先凝固，相当于应力框的细杆；直浇道壁厚较大，相当于粗杆。

根据以上分析，通过减小浇注系统尺寸对初始工艺方案进行了优化，并对铸件应力进行了模拟计算。在直浇道、泵壳铸件的边缘（rim）即倒角
