混凝土泵车弯管内衬的研制

摘　要:泵车弯管内衬的磨损失效分析表明,低碳 Cr26 高铬铸铁复合弯管内衬的磨损机制主要以微观切削磨损为主,因此为了提高弯管的使用寿命而提高了 Cr26 高铬铸铁的含碳量,从而提高其硬度。冲蚀磨损实验和实际装车运行结果表明,高碳 Cr26 高铬铸铁内衬及复合弯管,冲蚀磨损率和实际使用寿命均高于低碳 Cr26 高铬铸铁,达到了提高混凝土泵车弯管使用寿命的目的。

Preparation of Curved Pipe Liner Used in Concrete Pump Truck

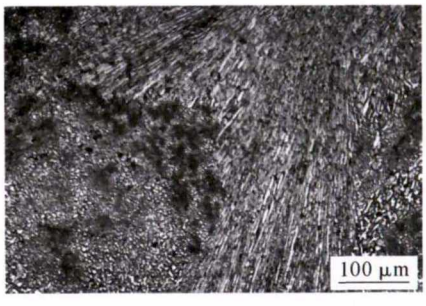
高铬铸铁半弯管的材质为 Cr26 高铬铸铁，为了使其具有一定的冲击韧性，含碳量选为了 2.6%~3.0%。热处理后的半弯管显微组织为共晶碳化物+马氏体+残余奥氏体+二次碳化物，如图 2 所示。其硬度 56~59 HRC，冲击韧度 3.5~3.7 J/cm^2。使用后的高铬铸铁半弯管宏观磨损形貌如图 3 所示。磨损表面稍有些粗糙，半弯管壁厚随着弯头角度的增大而均匀减薄，在接近弯头中心处厚度最薄，且发生了断裂。半弯管磨损表面的微观形貌如图 4 所示，可以看出，磨损表面存在较长的微观切削痕迹和少量的孔洞。孔洞大部分由于石料的切削造成碳化物的断裂、脱落，或者夹杂物的脱落而形成，少部分由于半弯管中存在的微观缩松等缺陷而形成。因此，在混凝土沿管道流动过程中，混凝土中的石料对管壁产生的切削作用是管道磨损的主要原因，尤其是在

图 2　半弯管显微组织
Fig.2　Microstructure of high chromium cast iron half-elbow

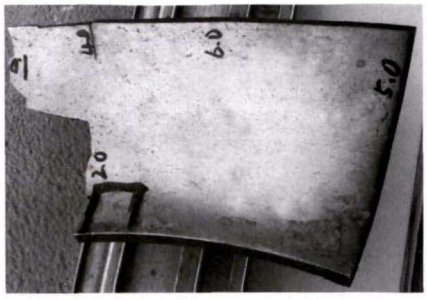
图 3　使用后半弯管的宏观形貌
Fig.3　Macro-morphology of used half-elbow

由上述高铬铸铁半弯管的磨损失效分析可知，半弯管的磨损主要由混凝土中石料的显微切削造成。通常来说，材料的显微切削磨损主要与材料的硬度有关[3,9]，因此提高半弯管材料的硬度是提高其使用寿命的主要措施。而提高高铬铸铁材料的硬度，最有效的手段除了热处理以外，就是材料的成分，尤其是含碳量[10]。为此将半弯管高铬铸铁的含碳量由 2.6%~3.0%提高到了 3.5%~3.9%，其它的合金元素含量不变。淬火回火后的高铬铸铁半弯管显微组织如图 5 所示。可以看出，含碳量的提高，Cr26 高铬铸铁中出现了粗大的近似六边形的初生碳化物，故 Cr26 高铬铸铁的显微组织由初生碳化物+共晶碳化物+马氏体+残余奥氏体+二次碳化物组成。由于出现了初生碳化物，高铬铸铁半弯管的硬度得到了提高，为 62~65 HRC，冲击韧度有所降低，为 3.05 J/cm^2。

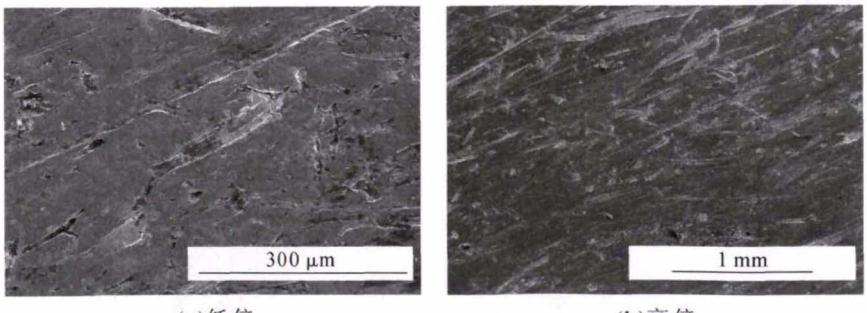
(a)低倍　　(b)高倍

弯管部分。混凝土的流动方向在弯管部位被迫强制转向，从而对弯管表面产生较大的压力而造成弯管部位的磨损量增大。混凝土弯管冲蚀磨损的数值模拟结果也表明，最大的冲蚀磨损发生在弯管外弯内壁 30~40°处[6]。

图 4　使用后半弯管的微观形貌
Fig.4　Micro-wear morphology of used half elbow

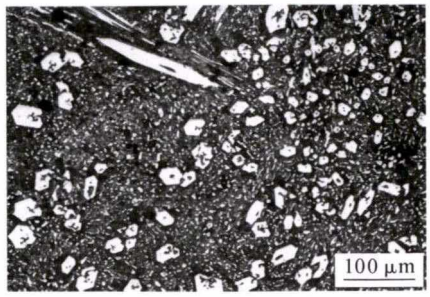
图 5 高碳 Cr26 高铬铸铁显微组织
Fig.5 Microstructure of high carbon high chromium cast iron
