某工业锅炉过热器管变形原因分析及改进措施

王 皎,黎 明,和 宇,王 萌
(西安特种设备检验检测院,陕西 西安 710065)

Deformation Analysis and Improvement Measures of Superheater Tubes in an Industrial Boiler

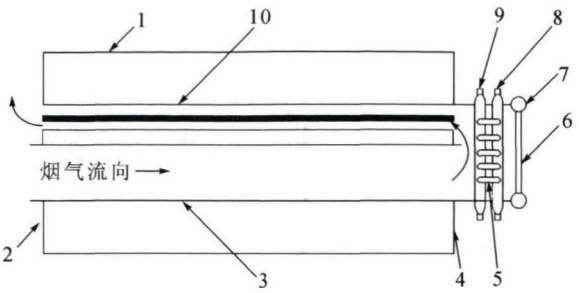
图 1 WNS4-1.27-Y 两回程锅炉示意图
Fig.1 Schematic diagram of WNS4-1.27-Y two return trip boiler

某锅炉厂1987年生产的一台带过热器的两回程卧式内燃燃油蒸汽锅壳锅炉,型号为WNS4-1.27-Y,额定蒸汽压力为1.27 MPa,额定蒸发量为4 t/h。该锅炉主要用于某高校汽轮机专业试验教学,其实际使用压力为0.8 MPa,实际蒸发量为2 t/h,过热器出口蒸汽温度约270 ℃。该锅炉结构如图1所示。

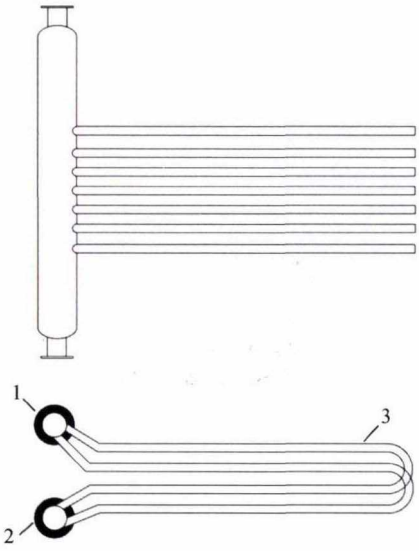
图 2 锅炉过热器
Fig.2 Boiler superheater

该锅炉过热器管采用20#钢管,规格为ϕ32 mm×3 mm。过热器为水平布置,如图2所示。该过热器内工质既吸收炉内直接辐射热,又吸收烟气的对流放热。

2018年10月在对该锅炉进行内部检验时发现锅炉后部过热器管严重变形,变形量最大处约

工业锅炉过热器的工作条件较为恶劣，因其变形导致锅炉停炉检修、甚至爆管等安全事故的几率很大，过热器变形造成的经济损失及安全问题是无法预估的。因此本文针对某两回程工业锅炉过热器管变形，本着以预防为主的态度，科学分析过热器管变形原因。锅炉火焰过长、锅炉启动时过热器处于干烧状态、以及锅炉液态水进入过热器管时水在下汽在上的流场分布致使管子周向温度不均，是导致过热气管变形的主要原因。依据上述变形原因，提出预防过热器管变形的主要措施，即调整火焰长度、提高锅炉汽水分离效果、将逆流布置的过热器改为顺流布置，如果以上措施还无法改善过热器管超温变形情况，则需要将过热器管材质更换为合金钢管。

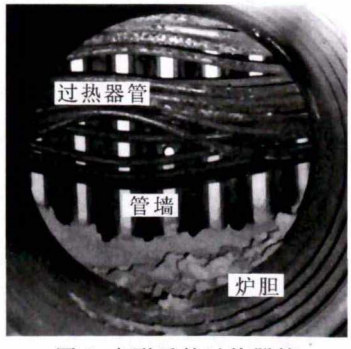
70 mm,超过两倍管子直径,如图 3 所示。其中,过热器管直径为 32 mm。查阅该锅炉以往内部检验报告及相关资料,所知该锅炉在运行期间也未发生超温超负荷现象,锅炉的水汽质量也符合相关国家标准要求。该锅炉过热器管并非第一次变形,以往均采取更换过热器管的方式修复锅炉过热器。为防止本次更换后的过热器管再次出现变形,对过热器变形的原因进行分析,从根本上防止其再次发生变形。

图 3 变形后的过热器管
Fig.3 Deformed superheater tube

首先，该锅炉为两回程锅炉，采用燃料油为燃料,经使用单位锅炉安全管理人员及操作人员反映,该燃烧器中心火焰长度较长，大火运行时火焰会直接冲刷过热器管，致使过热器管壁温度高于其设计温度,这是过热器管子变形的重要原因。

其次,锅炉在启动时,燃烧器已开始工作,此时高温烟气开始冲刷过热器，但锅炉内还未产生饱和蒸汽,工质也未到达锅炉尾部的过热器,过热器处于无蒸汽冷却的干烧状态。短时间内过热器管便会被流经过的高温烟气加热至与高温烟气相近的温度,导致出现过热器管金属超温,乃至变形。

再次，锅炉锅壳内产生的饱和蒸汽进入过热器时,如果汽水分离效果不理想,会附带着液态水一起进入过热器管子,液体水较蒸汽质量大,水在下部、汽在上部,会出现汽、水分层。由于汽、水的对流换热系数不同，水的相变的换热系数约为高压水蒸汽的数十倍[3],从而使液态水所处的下部管壁的降温效果优于蒸汽所处的上部管壁，使过热器管子上部壁温高于下部,管壁存在周向温度不均。同时在汽水分界面处形成温差应力,且由于分界面的波动,管壁会出现交变的温差应力。久而久之,会导致过热器管超温变形。

首先，为保证过热器管子金属得到足够冷却，管内工质必须保证一定的流速，流速越高，管子的冷却效果越好，但流速越高工质的压降也越大，因此选择合理的工质流速极其重要[2]。尤其是在锅炉启停时，应保证过热器内充满工质，防止过热器处于干烧状态。同时应调整火焰长度及火焰中心位置，并将过热器管布置在远离热负荷最高的火焰中心处，以防火焰及高温烟气直接冲刷过热器管。

其次，改进锅筒内汽水分离器结构及型式以提高汽水分离效果，同时在锅炉运行时，司炉工应随时关注锅炉水位，并及时调节锅炉水位，避免高水位运行，以减少蒸汽进入过热器时的带水量，进而避免过热器管内出现汽、水分层现象，从而改善过热器管壁周向温度不均现象，同时也减少过热器管汽水分层处管壁的温差应力。

最后，《锅炉定期检验规则》中 2.6.3.2 条规定：水管管子直段弯曲变形量超过其长度的 2%却超过管子公称直径，应当进行修理(复位、挖补、更换)[4]。该锅炉后部过热器管严重变形，变形量最大处约 70 mm，超过两倍管子直径(过热管直径 ϕ 为 32mm)，因此应该通过更换过热器管来修复锅炉过热器。

如果以上三种措施仍无法改善过热器管超温变形情况，锅炉运行中该过热器管壁温度超过了 20# 钢的许用温度，那么 20# 钢就无法满足该过热器的使用要求，必须采用更耐高温的合金钢管作为过热器管。

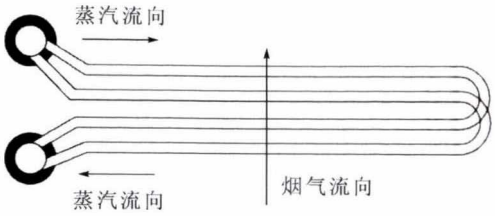
最后,该过热器管水平布置,管内蒸汽流向与烟气流向呈逆流[2],如图 4 所示。对于逆流布置的过热器,蒸汽温度高的那一段处于烟气高温区,即过热器前侧。此处的过热器管外壁吸收较高温度烟气的热量,同时管内壁的蒸汽温度也较高,导致过热器前侧金属壁温较后侧高,从而加剧过热器前侧管子变形。

图 4 逆流式过热器
Fig.4 Counterflow superheater

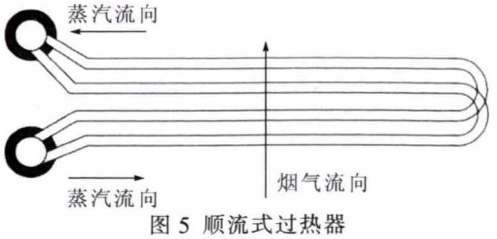
图 5 顺流式过热器
Fig.5 Downstream superheater

再次，应将逆流布置的过热器改为顺流布置，如图 5 所示。与逆流布置的过热器相比，顺流布置时，蒸汽温度高的那一段处于烟气低温区，即过热器后侧。此处的过热器管外壁的烟气温度较过热器前侧的烟气温度较低，致使整个过热器的温度分布较逆流布置的过热器均匀，减少各平行管子之间的热偏差[2]，安全性也较好。当然还有混流布置的过热器，但考虑到经济性，对于该锅炉过热器没有必要采取混流布置，本文将不作讨论。
