汽车离合器壳体的优化设计

Design Optimisation of a Truck Clutch Housing

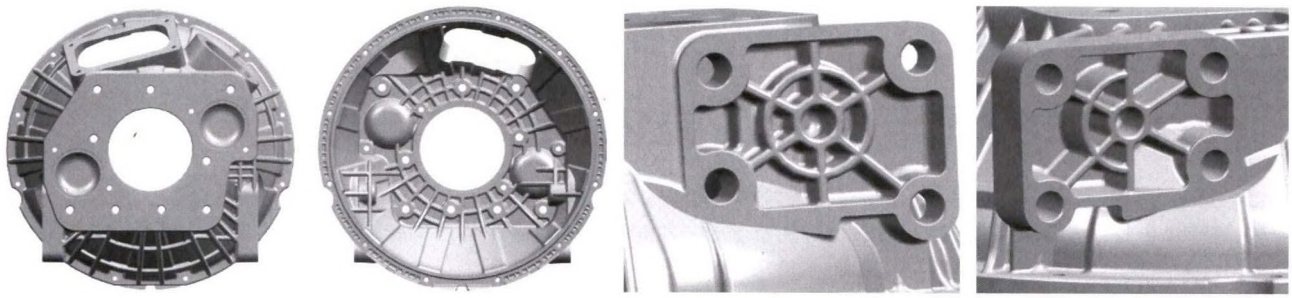
图 1 原离合器壳体三维模型
Fig.1 3D model of the original clutch housing

图 1 为原离合器壳体结构设计。铸件材料为 ADC12 铝合金, 重量 14.5 kg, 外形尺寸 ϕ560.4 mm×175.2 mm,壁厚不均匀,平均壁厚 7 mm,左右两侧悬挂部位壁厚较厚,最大壁厚 41 mm,最小壁厚为 7 mm,减重槽密集且极深,最深区域面积 156 mm^2,深度尺寸 103 mm; 此铸件左右两侧带悬挂吊耳,承受较大拉力,对其结构及内部质量要求较高。数据显示,产品失效均为两侧悬挂部位开裂(图 2)。

通过分析离合器壳体原设计后，为增加其设计强度，将产品两侧悬挂部位贯通，完全与基体相连，消除悬空结构(图 10 A 位置)；内部两侧增加两处加强筋(图 10 B 位置)，用以提高产品强度。通过使用有限元软件对优化后离合器壳体(图 11)在各种工况下进行模拟分析，同等工况下，优化后悬挂区域特定部位强度提高 30%左右(图 12)。

通过对产品两侧内部壁厚进行优化（图 10c、10d)，将其壁厚严格控制在 7 mm 左右，避免壁厚不均现象出现；取消产品背面深腔部位（图 10 C 位置)，将两侧减重槽深度从 34 mm 减少为 17 mm；所有减重槽部位面积尽可能扩大，增加其拔模斜度，提高铸造工艺性。

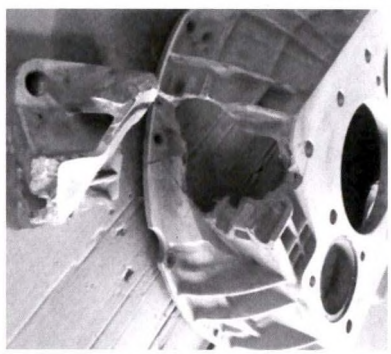
图 2 壳体开裂部位
Fig.2 Cracking location of the clutch housing

(1)产品结构不合理造成铸件内部严重气孔、缩孔及裂纹。两侧悬挂部位局部区域壁厚较厚，在高压状态下凝固时，因其铸件的薄厚不均匀，冷却速度也不同，薄的部分先凝固，且速度要比厚大部分凝固速度快的多，此时厚壁处难以得到外部合金液的补缩，因此在压铸件的厚壁处形成气、缩孔及裂纹；又因减重槽窄小又较深，导致模具在设计时冷却水无法到达减重槽底部，喷涂亦无法覆盖，加剧了铸件内部缺陷的形成。

(2)产品设计结构不合理，两侧悬挂部位与基体依靠少数加强筋进行连接，部分悬空，产品载荷较大时，悬空部分受力不不均，极易造成开裂。

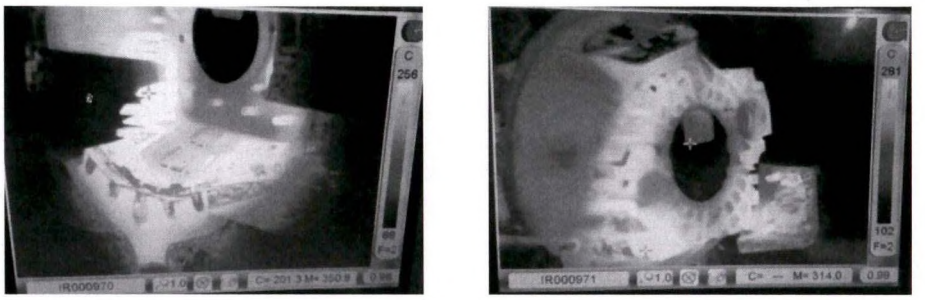
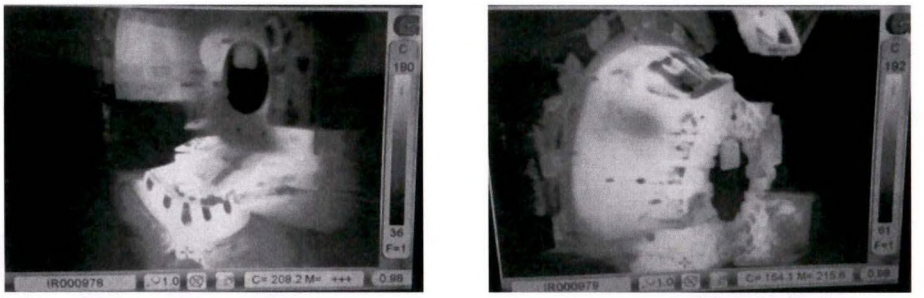
图 5 喷涂前后模具温度场

现场生产时, 两侧悬挂部位模具喷涂冷却时间长,难以完全覆盖,滑块根部无法覆盖,图 5 表明,喷涂前及喷涂后两侧悬挂部位模具温度较高, 导致两侧粘铝严重,所需清理频次高,难度大,每班需花费 20~30 min 进行模具清理,造成生产效率低;模具两侧减重槽面积小,深度深(图 6),模具内部无法设计

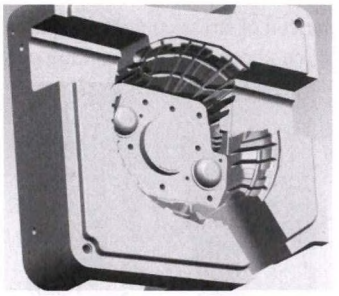
图 6 模具两侧减重槽

冷却机构，在生产过程中，易出现断裂，影响生产。滑块因其粘铝导致铸件表面质量差(图 7)，极易产生拉裂，造成一定比例报废。

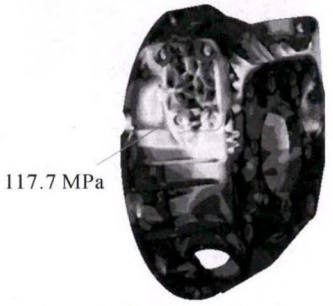
图 8 原壳体应力集中分析

使用有限元软件对原离合器壳体设计强度进行初步分析，图 8 所示，产品在使用过程中，两侧支撑部位存在较大应力集中现象，但两侧结构仅依靠少量加强筋进行强化(图 9)，部分悬空，其结构强度大大降低。

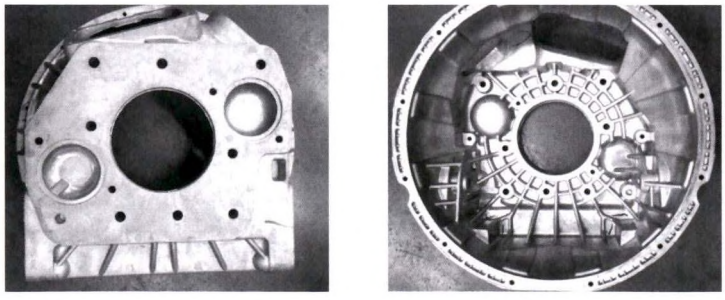
图 15 优化后合格产品

品壁厚均匀，保证了铸件在凝固时收缩一致，有效的解决了铸件内部缩孔及裂纹问题；两侧壁厚深度减少，使其模具内部冷却及喷涂效果增强，进一步减少了铸件内部缺陷，生产稳定，成品率提高至99%[1]。通过对 x 探伤(图 13)检验及剖切观察(图 14)，产品两侧气、缩孔缺陷基本消除，内部组织致密，薄厚过渡合理，产品质量可控，满足了使用要求(图 15)。
