优化大型工程车桥用轮毂工艺消除缩孔缺陷

张俊涛,侯东亮,胡海燕,王小强
(长葛市富兴汽配有限公司,河南 许昌 461500)

摘　要:针对一种 45 t 工程车桥用轮毂,采用湿型潮模砂的铸造生产方法,针对产品存在缩孔问题,应用 MAGMA 软件对铸造补缩工艺设计进行模拟分析计算,通过对残余液相分布和缩孔判据来分析补缩工艺设计是否满足铸件内部品质要求,并基于实际生产条件制定补缩工艺优化方案,对优化后工艺进行仿真模拟和实际生产验证,最终获得了致密的轮毂铸件。

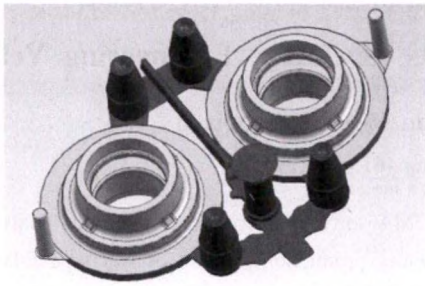
图 2 原浇冒系统工艺布局 3D 图
Fig.2 Original pouring and feeding system

该轮毂浇冒系统工艺设计如下图 2，由于型板尺寸受限，工艺布局一型 2 件，采用 4 只 ϕ110 mm×190 mm 热冒口补缩，冒口为热暗冒口，冒口颈设置在轮毂最大截面法兰盘，冒口与铸件距离 20 mm。

该产品的补缩工艺设计如图 2，考虑到了轮毂直径较大，补缩距离远的实际情况，采用了 2 个热侧冒口，尽管普通砂冒口采用热冒口后的补缩效率得到了提升，但对于厚壁集中的环形件而言，补缩效率和补缩距离不能实现整个断面致密，无法满足该轮毂 ASTM E446 CC3 级的致密度要求，需要采用补缩效率和距离更高的补缩工艺措施，因此，补缩工艺设计不合理是该产品产生缩孔缺陷的主要原因。

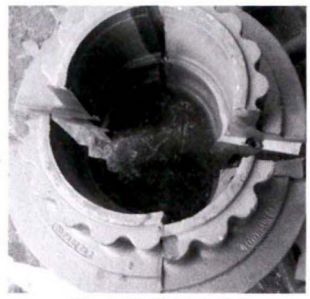
图 3 铸件解剖图
Fig.3 The section of hub casting

采用现有工艺生产的轮毂铸件，冒口去除后，冒口颈致密，经过剖切发现热节位置存在较为严重的缩孔缺陷，如图 3 所示，缺陷主要集中分布在侧冒口附近区域；观察缺陷形貌，如图 4，可明显观察到孔壁粗糙，存在树枝状组织，是典型的缩孔特征形貌。

图 4 缺陷形貌
Fig.4 Shrinkage defect on the sectioned hub casting

由于直浇道一侧布置，温度在该侧分布相对集中，为了确保液态补缩的效果，又不至于影响整个铸件的温度场分布，保留直浇道一侧的热侧冒口，采用 4 道分散内浇道引流，尽量减小圆周方向铸件的温度差，在侧冒口间隔基本 180°的远端，设计发热冒口补缩，铁液自型腔溢流进入发热冒口套内，利用发热冒口材料的放热反应维持冒口中金属液的持续高温状态；

为了避免发热冒口设置造成较大的接触热节，采用铸件均衡凝固技术的冒口设计原则，其位置离开热节又靠近热节，通过补贴和易隔片的设计，既确保了补缩通道的通畅，又便于冒口与铸件的分离。

根据补缩液量的需求，发热冒口套规格选择 100/130，冒口容积 800 mL，可利用金属液重量为 5.6 kg；冒口颈模数根据经验选择 $Mn=(0.7\sim0.8)Ms$，形状选择方形，冒口颈尺寸设计为 70 mm×36 mm。

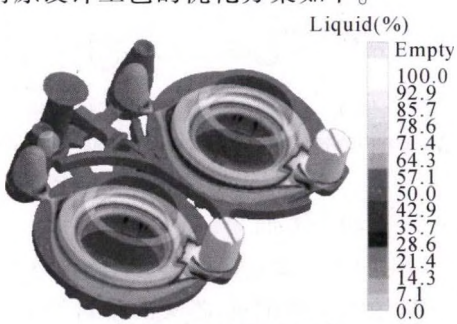
图 5 30%残余液相分布
Fig.5 30% Fraction Liquid

通过图 5~7 残余液相分布来看，侧冒口完成液态补缩作用后，在残余液相剩余 30%时冒口颈凝固截断，冒口至热节的补缩通道中断；发热冒口在铸件整个凝固进程中，补缩通道始终保持通畅，在发热冒口燃烧放热作用下，使得冒口中始终存在可供补缩的液态金属，冒口–冒口颈–热节呈现正的模数梯

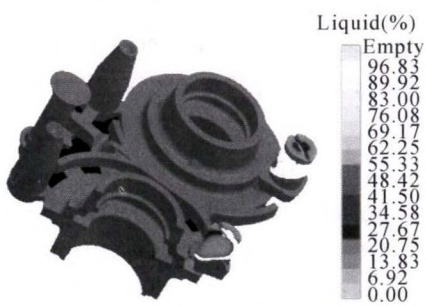
图 7 2%残余液相分布
Fig.7 2% Fraction Liquid

度，即冒口颈、冒口凝固前铸件未形成孤立液相区；从铸件最终的凝固缩孔判据来看，铸件内部基本致密，不存在缩孔缺陷。

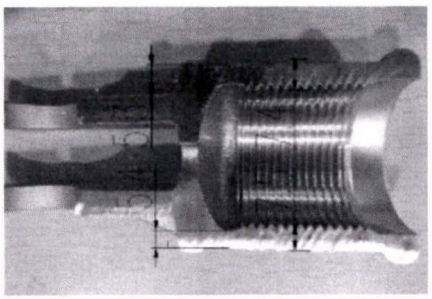
图 5 砂芯结构优化后生产的铸件
Fig.5 Casting made by Structure optimized core

根据双耳管接头本体零件的结构特点，零件在机加工时，需保证零件壁厚均匀，中心线无偏差，砂芯结构优化改进后，铸件壁厚均匀，中心线无偏差，在机加工过程中，缩短机加工装夹调整时间，机加工时精准对刀，省去了多次对刀的过程，缩短工时，同时保证产品质量，结构优化后铸件尺寸如图 5 所示。

铸件探伤参照 GB/T 11346-2018《铝合金铸件射线照相检测-缺陷分级》，力学性能参照 GB/T 1173-2013《铸造铝合金》，在整个试制生产中无砂眼、缩松等铸造缺陷，铸件精度高，质量稳定，符合量产需求。
