ZL102 低压铸造电池包箱体组织与力学性能研究

摘　要:对低压铸造 ZL102 新能源汽车电池包箱体的不同位置取样,利用金相显微镜、万能试验机和扫描电镜(SEM)等对该产品的组织与力学性能进行了研究。结果表明,箱体表面存在流痕、凹陷,内部存在缩松、夹杂等缺陷。显微组织由基体 α(Al)、块状初晶硅、粗大片状共晶硅[α(Al)+Si]和细小的化合物组成。箱体不同位置其力学性能存在明显差异,试样平均硬度值为 65.2 HBS,抗拉强度 178 MPa,冲击韧度 21.31 kJ/m^2。探讨了粗大硅相、凹陷,缩松、夹杂等缺陷的处理措施,提出了电池包箱体低压铸造工艺的改进方案,以提高低压铸造生产大型薄壁铝合金铸件的质量。

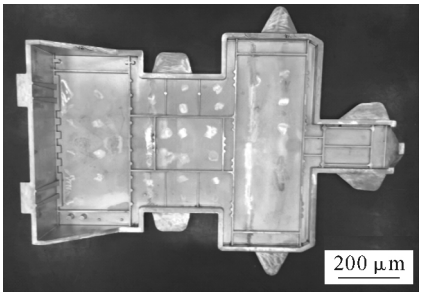
图 1 ZL102 箱体照片
Fig.1 ZL102 alloy battery package

实验用 ZL102 铝合金箱体铸件如图 1，铸件重 25.6 kg，外形尺寸约为 1 540 mm×1 265 mm×200 mm，平均壁厚 6 mm。通过 LEEMANLABS Pulsar 进行成分分析，铸件的实际成分如表 1，符合 GB/T 1173—1995 中 ZL102 的成分要求。

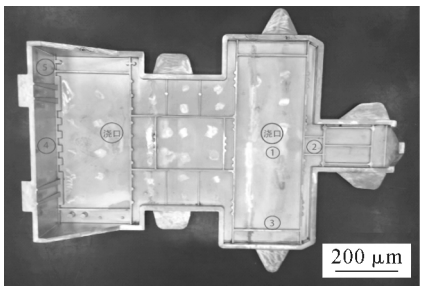
图 2 取样位置示意图
Fig.2 Schematic diagram of sampling position

力学性能在 AGS-X 电子万能试验机上进行。依据实验需求取距离浇口 0、300、600 mm 的①②③位置取样（如图 2），并在铸件型壁位置④⑤进行取样，试样尺寸（如图 3）。

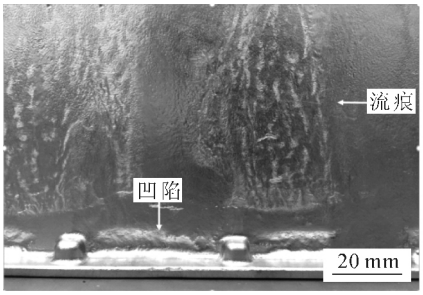
分别观察取样位置，①②③号与箱体其余位置表面无明显铸造缺陷。④⑤号取样位置表面两块约 150 mm×50 mm 流痕，流痕沿金属流动方向呈现清晰纹路。初步推测流痕是由于脱模剂喷涂不均，在型壁位置受重力影响产生流动聚集，部分金属液流动受阻而造成的。流痕上方靠近型壁转弯位置存在垂直内陷 2 mm 凹痕如图 4(a)所示。凹痕与合金熔液凝固态收缩时没有得到有效的补缩有关。由于箱体是薄壁型铸件，型壁位置冷却速度比转弯处快，合金熔液由于冷却产生体积收缩，此时由于保压压力不够或者模具温度低，低温金属液流动性下降，无法完成补缩形成凹陷[3]。

(a)型壁流痕与凹陷

（3）优化铸造工艺设计，合理设置压力与温度等参数。如适当提高浇注温度与模温，确保其充型完整；适当加大保压压力，确保补缩到位，不出现表面凹陷；设置冷却温度梯度，对距离浇口不同位置进行分级冷却，保证铸件在凝固过程中获得有效补缩，以

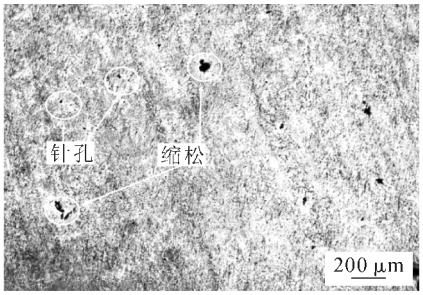
为进一步观察缺陷的形貌及化学成分以确定的类型及产生的原因，利用金相显微镜、扫描电子显微镜及 EDS 能谱分析仪，对五个取样位置进行了检测分析，缺陷分析结果如图 5 所示。底板②型壁④⑤位置组织较为致密，没有观察到明显的孔洞、夹杂等缺陷。①出现零散分布的细小孔洞，内部凹凸不平枝晶发达显示出缩松形貌。分析认为该位置靠近浇口，冷却时温度下降较慢。升液管中金属液回流之后，该位置继续冷却产生固态收缩形成较为细小的缩松。③靠近筋条凸起的地方出现圆形夹杂物与孔洞类缺陷。对圆形夹杂物进行成分分析，其主要成分为 C、O、Al，推测由于合金熔炼过程中扒渣残留、或者精炼不到位遗留的成分杂质在流动过程中卷入金属液形成球状夹杂物。观察孔洞内部，发现丝状物质，经推断是保温炉过滤网的耐热纤维丝由于受到金属液冲刷而混入流体中成为孔洞形核基底。

(b)①位置缩松与针孔

表 2 是不同位置的力学性能。箱体硬度平均值大于 60 HBS。首先由表 2 中抗拉强度数据可看出：①的抗拉强度平均值 89.6 MPa，同组数据变化较大且明显低于其他位置，冲击韧度平均值最低。结合图 4(b)分析是由于细小的针孔和缩松引起组织不连续而造成的性能降低。②③④⑤位置抗拉强度平均值分别为 174.6，193.6，164.7，179.6 MPa。分析表 4 中数据看出，①②③与浇口距离不同，其力学性能差异较大。①处于浇口位置，针孔、缩松等缺陷较多，性能受其影响最差；②是平板位置，位于①③之间，缺陷较少，性能较好；③处属于箱体平板与加强筋结合的部位，抗拉强度最高。虽然③加强筋位置出现明显的夹杂物和孔洞类缺陷，但平板位置的各项力学性能最好。④⑤为铸件型壁位置，④流痕与凹陷缺陷

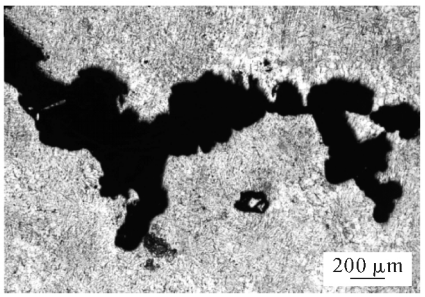
(d)③位置孔洞

（1）选用高质量的 ZL102 铝锭原材料冶炼铝合金熔液，熔炼前清洁坩埚和炉体，减少扒渣时对熔液的搅动，避免氧化物卷入合金溶液内部。在熔炼的过程中加强对 碳、氧、铁等元素的控制，尽可能降低金属液中碳、氧、铁等元素的含量[6]。升液口位置采用陶瓷过滤网，一方面减少铝合金金属液中夹杂物的带入，达到净化金属液的目的；另一方面可以避免纤维丝脱落进入铝液形成夹杂，提升铝液熔炼和浇筑过程中的质量。

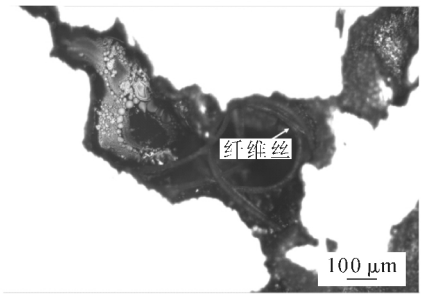
(e)③孔洞内纤维丝夹杂物

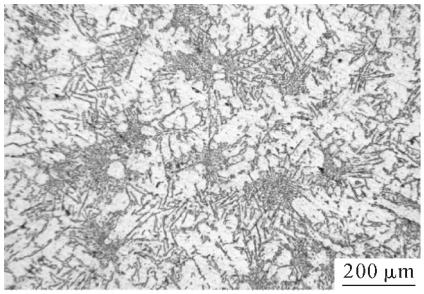
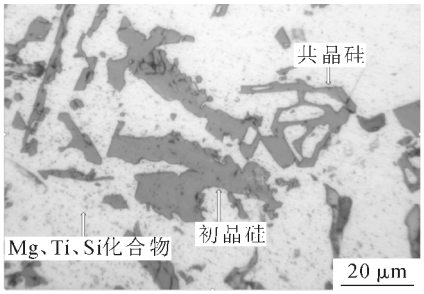
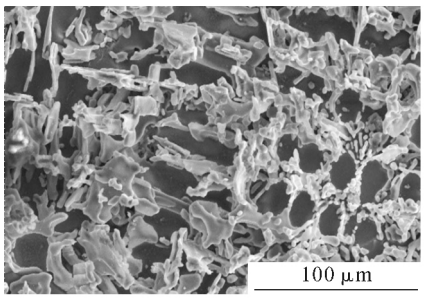
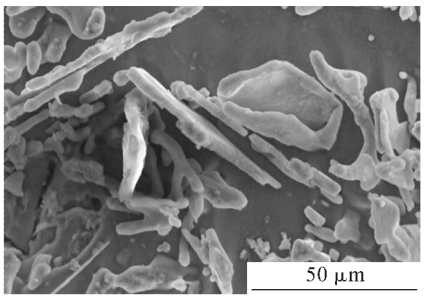
图 5　ZL102 合金铸件组织

为了对箱体的组织进行分析，从上述位置中取样、制作金相，如图 5(a)(b)所示。试样是未经变质处理的铝合金 ZL102，硅含量 11.4%，是典型的二元共晶合金，其结晶过程为首先在基体为初生 α(Al)相上结晶出少量的初生硅相，然后有 L→α+Si 共晶反应，形成大量的 α(Al)+Si 共晶组织。金相组织存在 α(Al)、共晶体(α+β)及初晶硅。对各相进行能谱分析，可以观察到浅灰白色的基体部分为 α(Al)固溶体，浅灰色独立块状为初晶硅，深灰色板条状、不规则片状为共晶，细小点状的是少量 Mg，Cu 与 Si 的化合物。对试样进行深度腐蚀后，利用 SEM 扫描

观测。结果如图 5(c)(d)所示条状，片状共晶硅整体呈枝状晶蔓延生长，延伸入基体内部，对组织整体连续性破坏较大。从图 5 看出，无论是初晶硅还是共晶硅，其本身形状不规则且呈现不均匀分布态势，严重割裂基体组织，对合金的力学性能有很大影响。

（2）对铝液进行精炼和变质处理。一方面合理的精炼工艺是提高铝液质量的必要条件，通过旋转喷吹技术和盐类精炼技术除去铝液中的杂质与气体，提升铝液的纯净度。另一方面，为改善硅相的聚集状态，降低对基体的割裂作用，使用 NaF，Sr 等变质剂，使粗大块状、珊瑚状、片状的硅相缩短变小甚至球化，得到均匀细化的组织[7]。同时严格控制精炼变质过程中的时间与温度，避免变质剂和精炼剂生成新的杂质[8-10]。

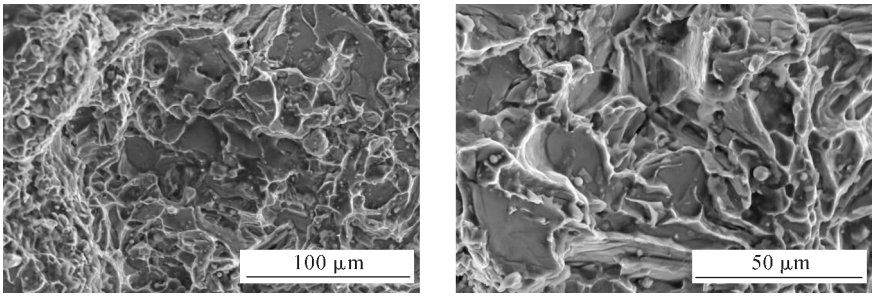
对拉伸断口进行扫描，在断口扫描图像中可以看到少量韧窝、大量平坦解理面与参差不齐的撕裂岭，初步判断断裂方式为准解理断裂。准解理断裂是一种穿晶断裂，沿着原子键合力最薄弱的晶面（解理面）进行[5]。ZL102 铸件中存在大量的片状共晶硅相分割基体，其他元素如 Fe、Mn 等会形成金属化合物，产生晶间偏析。所以在原子力键合较弱的晶面，易产生裂纹，多条裂纹沿晶面扩展，并穿过其他晶体，留下如图 6 的阶梯状解理面与大量撕裂岭。由此可判断 ZL102 拉伸断裂方式为准解理断裂，材料脆性程度较高。

图 6 断口扫描图像
Fig.6 SEM Images of fracture
