双联齿轮高频淬火开裂原因分析

摘 要:采用宏观检验、微观检验、淬硬层深度测定等方法,对 45 钢小模数双联齿轮高频淬火时发生的开裂现象进行分析。结果表明,双联齿轮中的裂纹是典型的弧形裂纹,主要是高频淬火淬硬层分布不合理引起的。而预先热处理调质组织粗大促进了弧形裂纹产生。

Cause Analysis of High Frequency Quenching Cracking of Double Gears

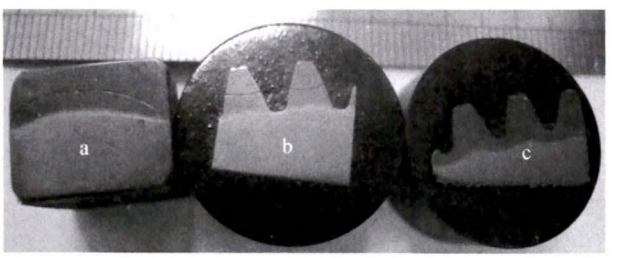
图 1 齿面裂纹形貌和淬硬层深度
Fig.1 Crack morphology and hardened layer depth of gear tooth surface

观察高频淬火后出现裂纹的双联齿轮,有裂纹的齿数不等,最多的有 4 个相邻的齿同时出现了裂纹。用线切割机切取试样,宏观观察齿面内部裂纹,其纵向长度几乎贯穿整个齿面,如图 1(a)所示;横向长度已经贯穿整个齿部,如图 1(b)所示;纵、横向裂纹均有弧形特征,如图 1(a)和 1(b)所示。个别齿顶高频淬火后直接脱落,有的轻轻敲击后也会脱落,其断口形态也具有弧形特征,如图 2 箭头所示。

在同一齿轮上相对位置未出现裂纹的部位取 3 个齿,并制备成金相试样。用 4%的硝酸酒精侵蚀两个试样后,宏观观察淬硬层分布,可以清楚的看到,开裂齿面淬硬层与非淬硬层的过渡带正好在齿根部,而未开裂的齿面淬硬层已经延伸至齿根底部以下约 1 mm,如图 1(b、c)所示。为了更加准确的测定齿部淬硬层深度,采用显微硬度法,在 FM-800 显微硬度计上,用 1 kg 载荷,保荷时间 12 s,根据 GB/T5617-2005《钢的感应淬火或火焰淬火后有效硬化层深度的测定》中规定,有效硬化层(DS)处极限硬度值是零件表面要求的最低硬度 HVMS×0.8 的函数,可计算出双联齿轮表面技术要求的最低维氏硬度为 494×0.8=395 HV[1],有效硬化层以 395 HV 为界,测定开裂和未开裂齿面的有效硬化层深度如图 6 所示,曲线 1 和曲线 2 分别是开裂和未开裂齿面的有效硬化层深度曲线。从图 6 曲线可以看出,开裂齿面的硬化层深度为 4.22 mm,未开裂齿面的硬化层深度为 4.869 mm,比开裂齿面深 0.649 mm。

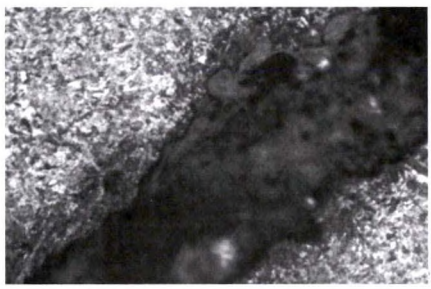
图 3 裂纹两侧的显微组织
Fig.3 Microstructure on both sides of the crack

观察经 4%的硝酸酒精侵蚀后的横截面试样,齿顶部及裂纹两侧显微组织为淬火中碳马氏体,如图 3 所示。过渡层组织为马氏体+托氏体+铁素体,托氏体和铁素体的量由少到多,如图 4 所示。心部组织为回火索氏体+白色断续细网状先共析铁素体+少量羽毛状上贝氏体。由铁素体网可以看出,心部组织比较粗大,说明调质处理时淬火加热温度过高或保温时间过长,冷却得到粗大的马氏体,这种粗大的组织形态保持到高温回火后,即回火索氏体也比较

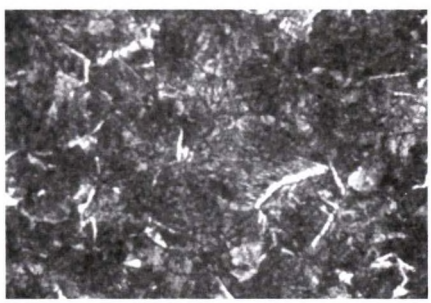
图 5 心部显微组织
Fig.5 Core microstructure

粗大,如图 5 所示。

由显微组织检验可知,双联齿轮预先热处理调质时,加热温度过高或保温时间过长,使奥氏体晶粒粗化,在冷却过程中得到粗大的马氏体,高温回火时将得到粗大的回火索氏体。原始组织愈粗,在高频感应快速加热淬火时,很容易使奥氏体粗化,快速冷却时得到均匀成分的马氏体就愈困难[2],将使组织应力增加,淬火零件的韧性大大降低,最终热处理高频淬火开裂倾向加大。

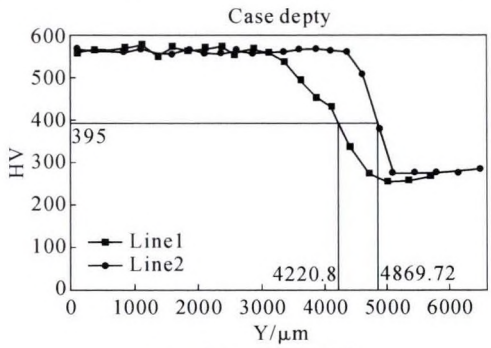
图 6 淬硬层深度曲线
Fig.6 Curve of hardened layer depth

小模数齿轮($m\leqslant4$)高频淬火,理想的淬硬层深度是允许全齿硬化,而且齿底部要求有≥0.5 mm 的硬化层[3]。由宏观检验可知,双联齿轮高频淬火开裂均发生在齿根底部未淬硬的齿面上且在淬硬区,而未发生开裂的齿面的齿根底部都有一定的淬硬层。从有效硬化层曲线可以看出,同一齿轮上未淬裂的齿面淬硬层比淬裂的齿面深 0.649 mm。小模数齿轮高频淬火时,这种不理想的淬硬层分布是齿面弧形裂纹产生于淬硬区的主要影响因素[4]。
