动车组底板铸造弹簧销裂纹分析及优化

李树海
(中车青岛四方机车车辆股份有限公司 技术中心,山东 青岛 266000)

Crack Analysis and Optimization of Casting Spring Pin on Bottom Plate of EMU

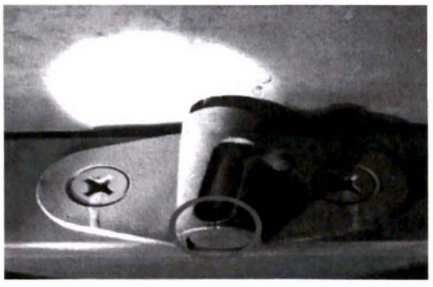
以下为某型号动车组下部底板上的铸造弹簧销,在运用过程中曾出现裂纹故障,裂纹位置如图 1 所示。通过对弹簧销裂纹故障进行深入分析,并提出有效的优化措施,确保了动车组的运用安全。

图 1 底板弹簧销裂纹位置
Fig.1 Crack location of bottom plate spring pin

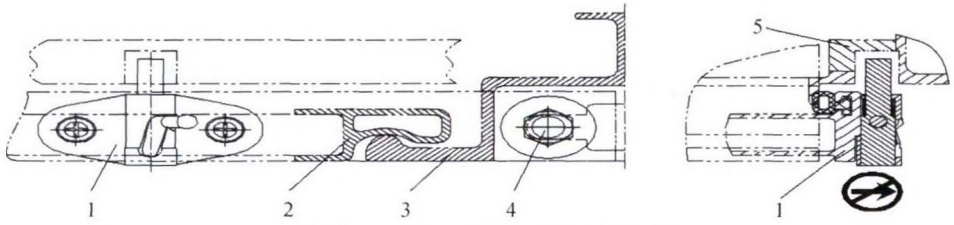
图 2 底板安装结构

底板采用滑道式抽拉结构,置于横梁 3 上方,两侧通过螺栓 5 进行固定,弹簧销 2 安装于底板 1 侧面,通过销柱与下边梁 4 预留眼孔配合实现防脱功能。底板正常安装状态下,弹簧销不承载,主要起到二次防脱作用,防止在安装螺栓失效的情况下,底板脱出。其结构示意如图 2 所示。

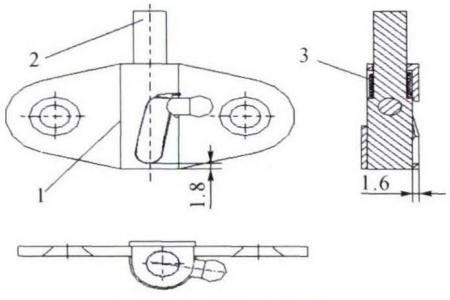
弹簧销为不锈钢铸造结构,由壳体 1 (铸造结构)、销柱 2、弹簧 3 等组成,销柱在弹簧作用下,可分别处于上、下位置的关、开状态。其中螺旋槽最底部距离外边缘尺寸为 1.8 mm,壁厚为 1.6 mm,尺寸较小,结构及尺寸如图 3 所示。

图 3 弹簧销结构及尺寸

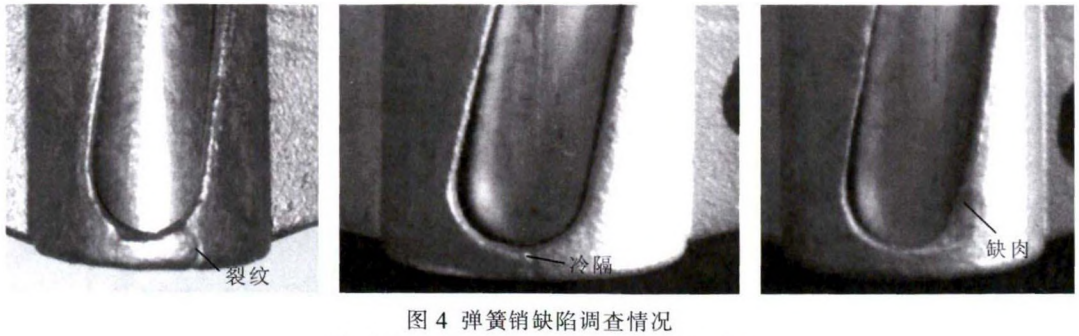
经现车调查,发现部分弹簧销底部表面存在裂

纹、冷隔、缺肉等缺陷,如图 4 所示。

弹簧销壳体采用传统的精密铸造(熔模铸造)工艺。对铸造工艺现场进行调查,发现部分弹簧销底部表面存在冷隔、缺肉等现象。由于精密铸造生产过程比较复杂,影响铸件质量的因素颇多,如合金流动性,浇注温度、速度及铸型温度,铸型排气能力等,另外,铸件壁厚对充型能力也有相当的影响,这些因素综合控制不当,则铸件容易出现冷隔(铸件虽有完整外形,但存在未完全熔合的垂直接缝)、浇不足、缩孔、缩松、夹渣、气孔、缺肉、变形、裂纹等缺陷,通常这些缺陷对铸件质量有着严重的影响,导致一定的废品率。产生冷隔及缺肉的原因分析如下:

(1)冷隔　弹簧销壳体底部厚度较薄、高度方向尺寸较小,若无相应工艺补偿措施,浇注时,金属熔液流经此处时冷却较快,流动性变差,在型腔被填满之前,形成的晶粒将充型的通道堵塞、金属液被迫停止流动,导致充型不足,产生冷隔或浇不足缺陷。

(2)缺肉　在蜡模修整过程中为纯手工刮刀修复,对操作人员的要求较高,修整质量有一定的离散性,当存在过修的情况时,最终成品则会出现缺肉缺陷。

图 4 弹簧销缺陷调查情况

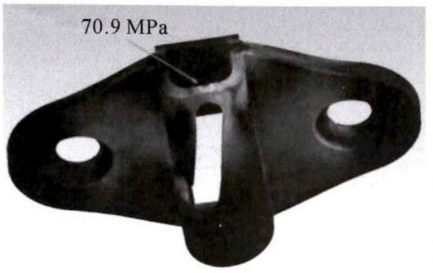
模拟弹簧销的开关情况对其进行仿真分析,弹簧销底部的应力为 70.9 MPa,低于材料的屈服强度 205 MPa,满足强度要求,仿真结果如图 5 所示。另外,根据全寿命周期内弹簧销开关次数,对其(无铸造缺陷)进行 5 000 次开关试验,均未发现裂纹。

图 5 弹簧销应力云图
Fig.5 Stress nephogram of spring pin

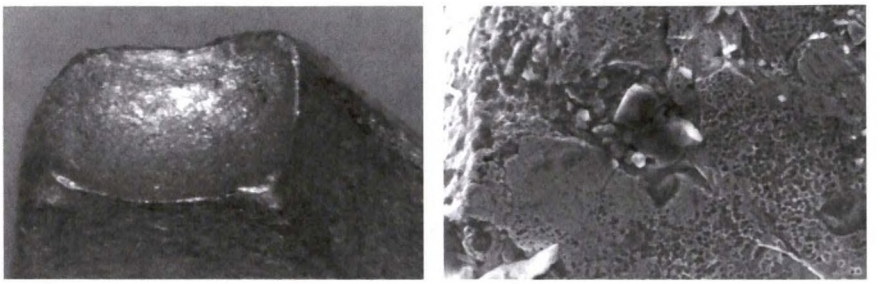
抽取 3 个故障件进行断口分析,分析断裂属于过载韧性断裂,在断口外侧可见韧性撕裂韧窝,断口形貌如图 6 所示。

综上,弹簧销底部裂纹原因为:弹簧销壳体底部尺寸过小,其铸造充型能力差,且质量过程控制不严,导致铸件本身存在冷隔、缺肉等缺陷,在弹簧冲击载荷作用下产生过载韧性断裂。

图 6 故障件断口分析
Fig.6 Fracture analysis of faulty parts
